PULSHAUGENE 44

Ferieidyll: Hytte med oppvarmet basseng, solrike uteplasser og
ca. 80 m til sjøen. Skjernet og rolig.

Befaringsdato: 17.03.2026

Rapportdato: 26.03.2026

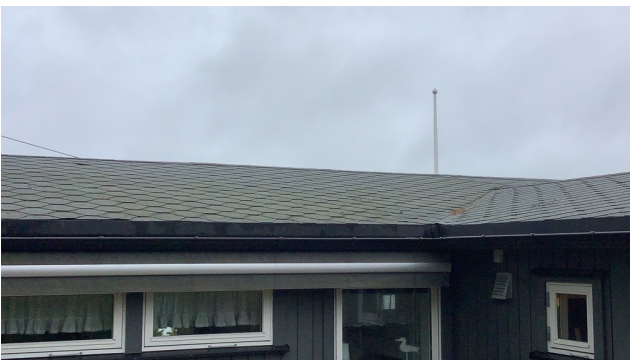
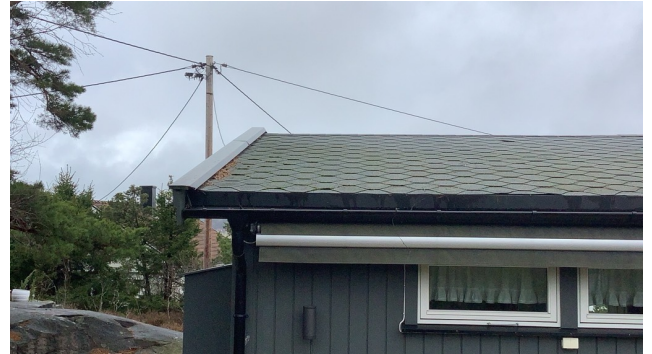
Siden taket (takkonstruksjon, takteking og skorstein) kun er observert fra bakkenivå, er vurderingen begrenset av dette. Det er ikke sikkerhetsmessig forsvarlig å bevege seg ut på taket eller observere fra stige. Selv om det ikke er avdekket skader under befaringen, betyr ikke dette at det ikke foreligger skader som en besiktigelse på taket kan avdekke. Vær oppmerksom på denne risikoen. En undersøkelse av taket kan utføres av en fagperson under tilstrekkelige sikkerhetsforhold.

Når takteking og undertak begynner å bli gamle, øker risikoen for lekkasjer, noe som kan føre til omfattende og kostbare reparasjoner av underliggende konstruksjoner dersom en ikke foretar tiltak på konstruksjonene før dette oppstår. Det bør foretas jevnlig sjekk av takpappen.

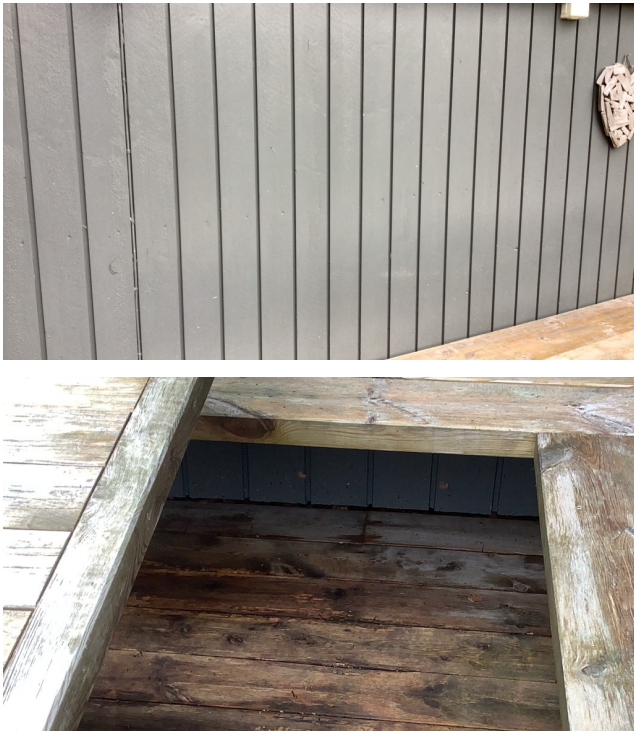
Manglende musebånd kan føre til at mus/skadedyr kommer letter inn i konstruksjonen. Kledning som ligger tett mot terreng, kan føre til at det fukt lettere trenger inn i kledningen. Det bør foretas terrengjustering.

- Musesperre må etableres.

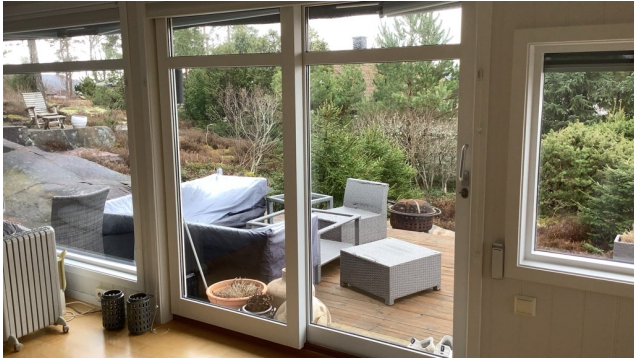
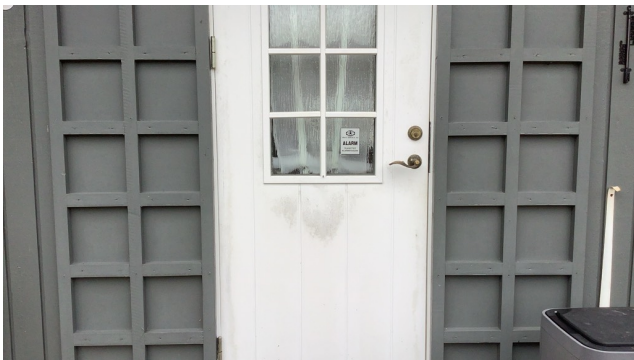
- Karmene i dører er værslitte utvendig og det er sprekker i trevirket. Ytterdøren har bruksslitasje.

Tilstandsgrad 2 settes med hensyn til punktvis skader på overflatebehandlingen som medfører mindre reparasjoner og vedlikehold i henhold til NS 3600. Slitte overflater kan føre til oppsug av vann, og råteskader.

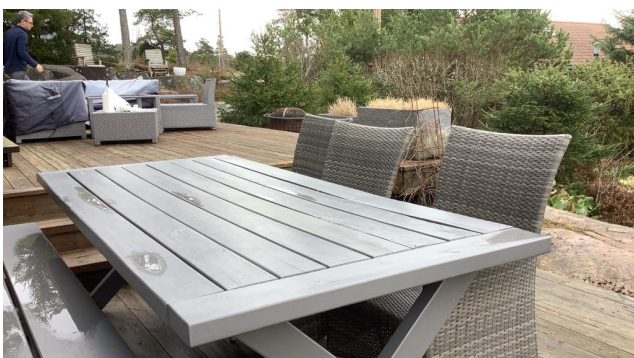
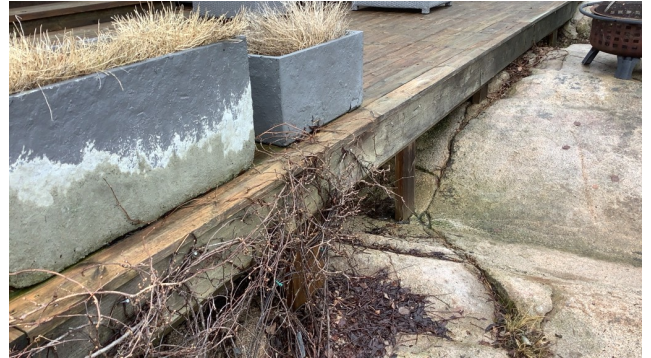
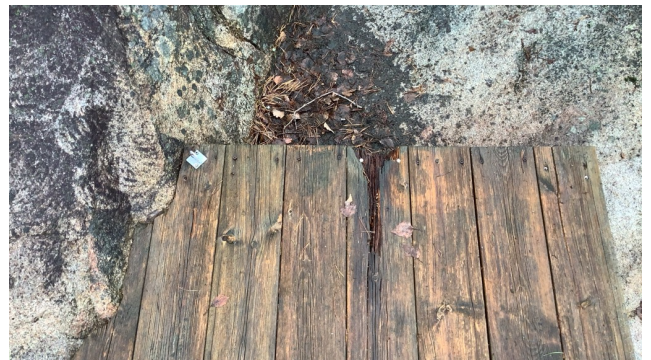
⚠ TG 3 Balkonger, terrasser og rom under balkonger

- Det er påvist fukt-/råteskader i konstruksjonen.

Der er råteskader i gulvbord.

Terrassebord med råteskader bør byttes ut for å hindre videre forringelse av konstruksjonen og redusere risikoen for personskaade. Det kan ikke utelukkes at det også finnes underliggende råteskader, spesielt siden deler av terrassen ligger rett på bakken. Videre undersøkelser anbefales for å avdekke eventuelle skjulte skader, da dette kan medføre økt risiko for ytterligere skadeutvikling og redusert levetid på terrassen.

Kostnadsestimat: 20 000 - 100 000

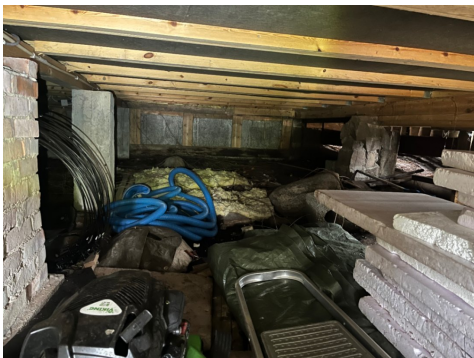
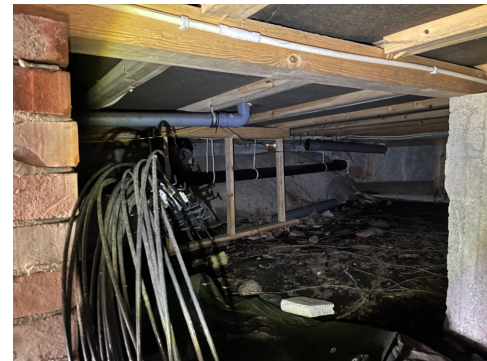
I en krypkjeller, og spesielt med lav høyde og vann på grunn, kan det ikke utelukkes at det kan være fuktskader i skjulte konstruksjoner. Det anbefales å gjøre en utvidet sjekk.

Det var imidlertid ingen synlige tegn til råteskader i tilstøtende konstruksjoner til krypkjelleren på befaringen, men det bør tas jevnlig sjekk og sørges for god utlufting.

- Ytterligere undersøkelser må foretas for å få kartlagt tilstanden og omfanget på eventuelle skader.

Kostnadsestimat: 20 000 - 100 000

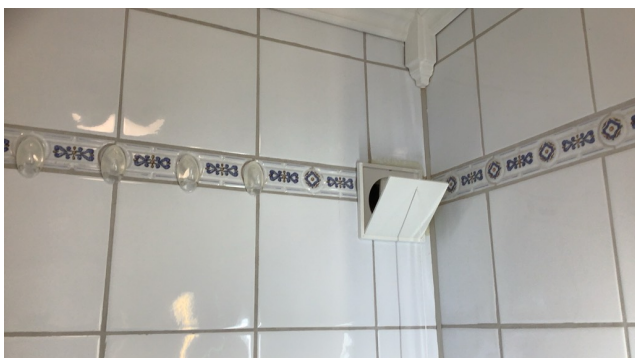
- Dårlig ventilasjon på et våtrom kan føre til alvorlige konsekvenser som fuktskader og muggvekst.
- Andre tiltak:

Dårlig ventilasjon på et våtrom kan føre til alvorlige konsekvenser som fuktskader og muggvekst. El-syrt avtrekk bør monteres.

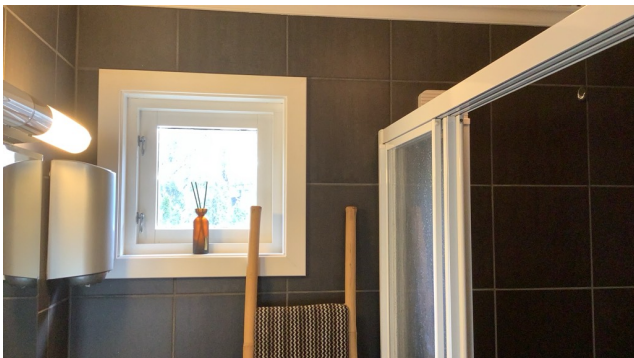
- Det er vindu/dør med ikke fuktbestandige materialer i våtsonen (ved vask, dusj, badekar, osv.), løsningen eller byggematerialet er uegnet.

Vindu i våtsonen kan føre til fuktopptak i foringer, lister og selve vinduet, noe som kan medføre fuktskader og redusert levetid på materialene. Det bør benyttes fuktbestandige materialer i denne sonen, eller vurderes andre tiltak for å beskytte vinduet mot fuktpåvirkning.

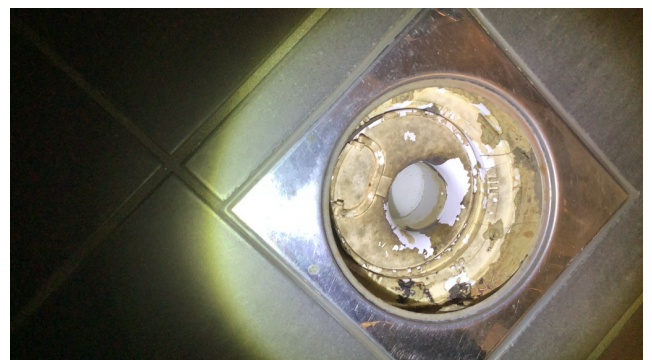
- Det er mulighet for at det kan forekomme vannlekkasje på våtrommet hvor vann ikke vil gå til sluk.
- Det er påvist avvik i fallforhold til sluk i forhold til krav i forskrift på byggetidspunktet.

- Eventuelt lekkasjevann fra utstyr utenfor dusjsone vil ikke ha en naturlig vei til sluket. Dette kan føre til at vann samler seg på gulvet og potensielt renner ut av rommet eller trenger inn i konstruksjonen.
