## Dokumentsamling til salgsoppgave

### Rørmyrveien 6B, 1407 Vinterbro

# Reklamasjonsrapport

**Skadested**  
Rørmyrveien 6B  
1407 VINTERBRO

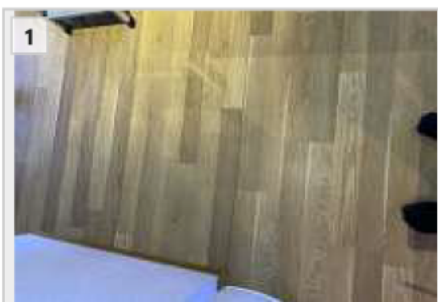
Laminatgulvet er ikke montert etter monteringsanvisning som betyr at garantien på laminatgulvet ikke lenger gjelder. Kjøkkeninnredning er plassert oppå laminatgulvet og avstanden må endeskjøtene er enkelte steder på under 20cm. Gulvet skal egentlig legges med minst 1/3 forbandt av laminatgulvets lengde. Dette betyr at gulvet hindre fri flyt og jeg registrerer sprekker i skjøter flere steder.

**Sprekk i langsgående skjøt.** Bildet viser sprekk i langsgående skjøt i laminaten.

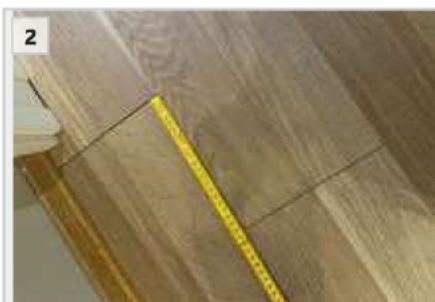
**For kort avstand og sprekk.** Bildet viser for kort avstand og sprekk i endeskjøt.

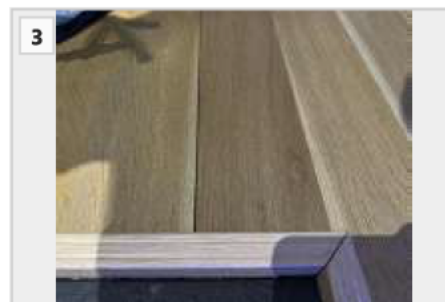
**Sprekker i skjøt.**

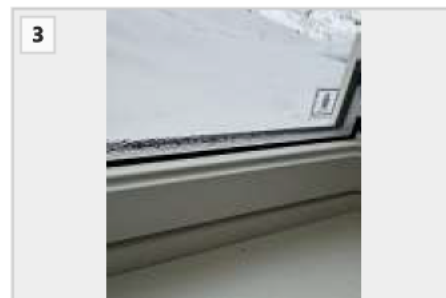
**Kondens, fukt og dugg på vinduer** Vinduet viser klare tegn på manglende ventilasjon.

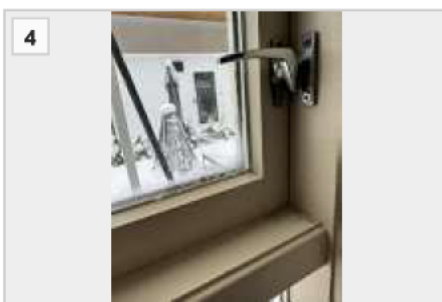
**Tegn på mangelfull ventilering.** På vindu i hybelstuen er det fukt og kondens på vindu som kommer av høy luftfuktighet og manglende ventilering.

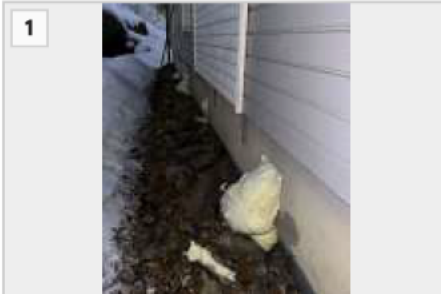
Eldre ventilasjonsluker i grunnmur er tettet igjen fra innsiden, men kjøper informerer om at det var kun etablert ventilasjonsluker på utsiden som førte inn til innvendig kledning med manglende isolasjon. Kjøper har forklarer at han har måttet leie inn en murer for å tette lukene for å unngå skadedyr, kuldebro og kondensering på innvendig vegg. Det er midlertidig skummet før murer kommer tilbake på våren og pusser igjen åpninger.

defekte ventilasjonsluker som er skummet igjen.

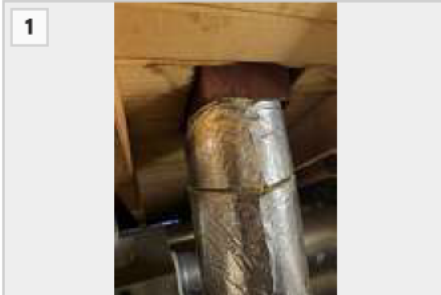
På befaringsdagen registrerte jeg fuktmerker i undertaket og lekkasje/fritt vann ved lufteringen på avløpsrør. Det var utettheter i plast/diffusjonssperre i overganger rundt rørføringer på loftet. Det ble utført fuktsøk med pigger som viste en fuktvekt på 39,8%. Ved underliggende rom registrerer jeg ingen tegn til fukt.

**Fuktmerker på undertak** Bildet viser fuktmerker på undertak ved gjennomføring av avløpsrør.

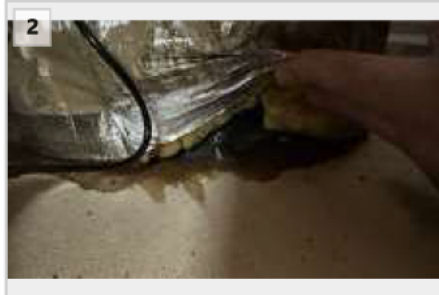
**Fuktig isolasjon og vann på sponplater.** Bildet viser vann på spongulv og fuktig isolasjon rundt rørføringen.

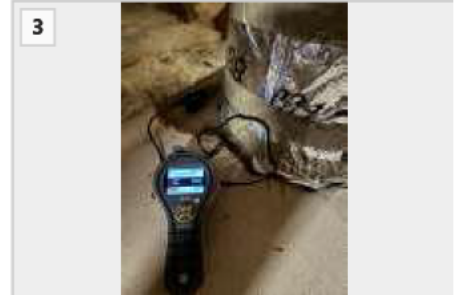
**Fuktsøk.** Det ble utført fuktsøk med pigger som viste en fuktvekt på 39,8%.

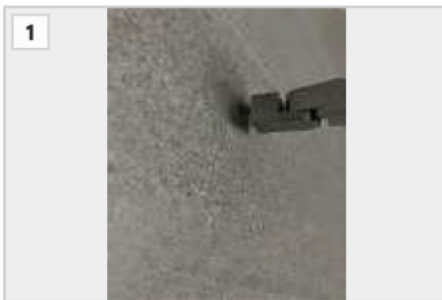
**Løst feste på glassvegg.** Bildet viser løst feste på glassvegg på bad.

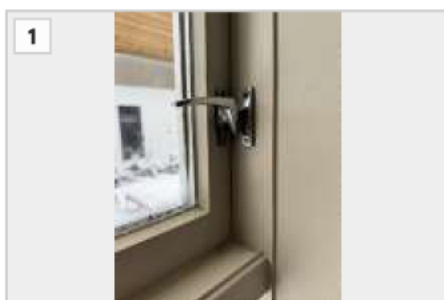
**Vinduet med avvik i lukkemekanismen.**  
Bildet viser vinduet som ikke lar seg lukke fra innsiden. Vinduet har også fukt/kondens i nedre del på glass.

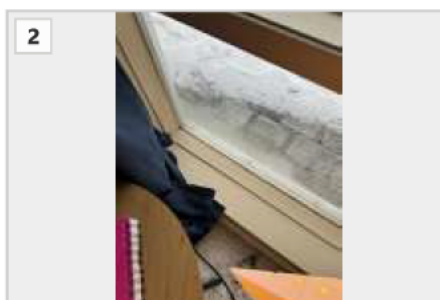
**Punktert glass** Bildet viser vindu med punktert glass.

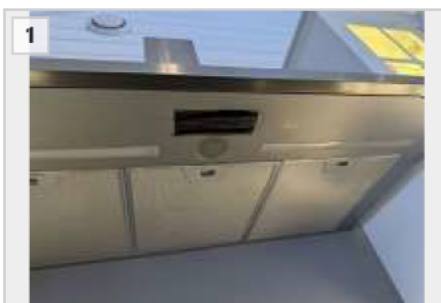
**Ventilator** Bildet viser Ventilator med utskjæring der det var installert komfyrvakt.

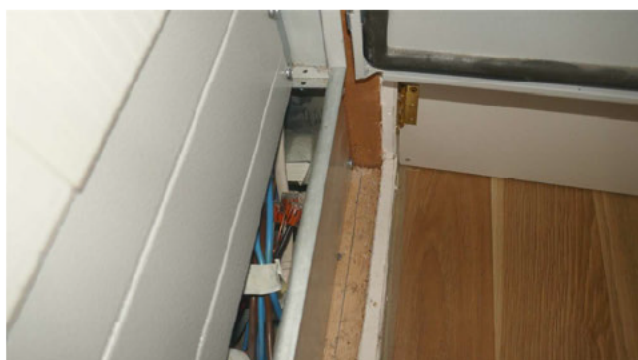
Enkelte ledninger har Wago-klemmer. El-takstmann bør vurdere om dette er avvik.

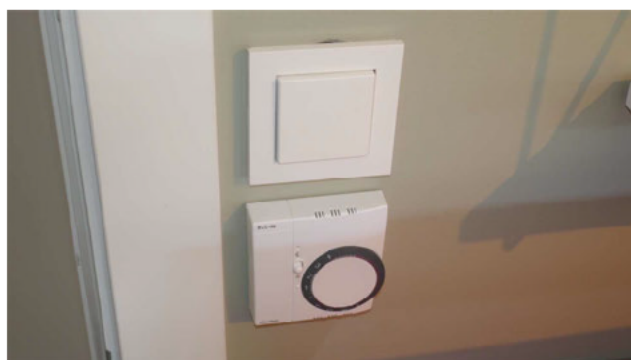
Mindre utetthet mellom bryterdeksel og boks.

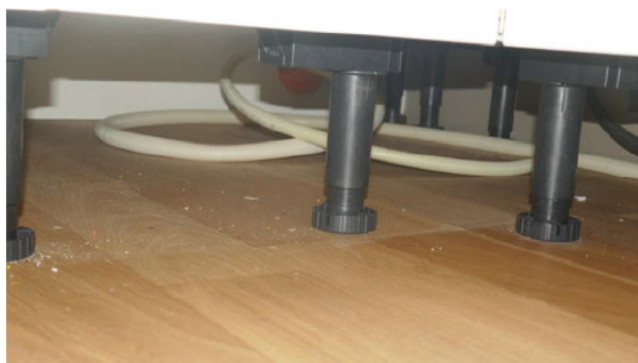
Mangelfull klamring av rør under kjøkkenbenk. Sokkel må demonteres for å kunne se forholdet.

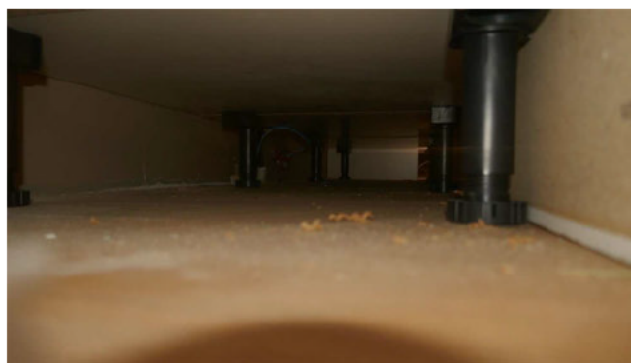
Ledninger avsluttet med Wago-klemmer under innredning. Sokkel må demonteres for å kunne se forholdet. El-takstmann bør vurdere forholdene.

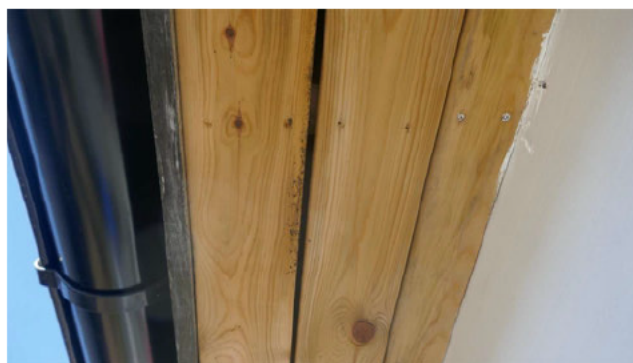
Svertesopp på bord utenfor drager er registrert. Eier opplyser at det tidvis drypper gjennom dette feltet. Skader utover dette er ikke observert.

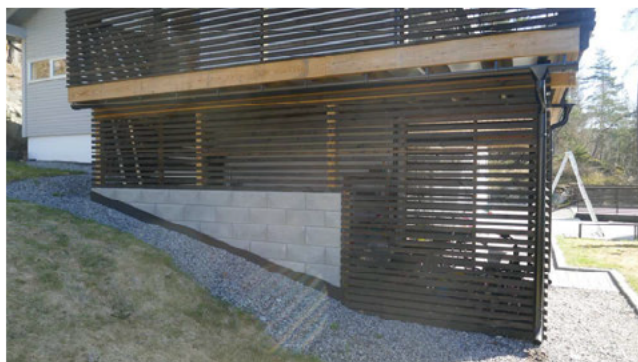
Ny terrasse med utvendig åpen bod. Det er montert takrenne og nedløp. Dersom hull fra renne til nedløp mangler, må dette etableres for at systemet skal fungere som forutsatt. Boden har åpne vegger og er ikke ment å være tett mot nedbør.

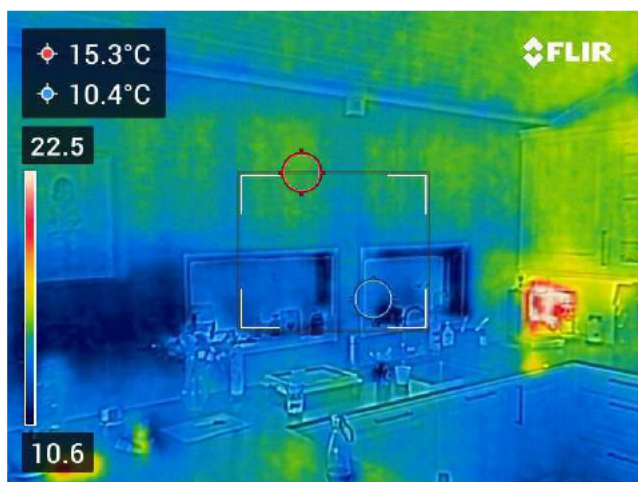
Termografi viser noe kaldere parti ved siden av vindu. Det forutsettes at feltet er isolert, men det er ukjent hvilken tykkelse det er isolert med. Termografi er kun ment informativt uten at det dokumenterer avvik. Dersom det avdekkes at det er for lite isolering, kan dette utføres fra utsiden. Selv om det er noen graders differanse, er dette ikke ensbetydende med at det er avvik ved isoleringen.

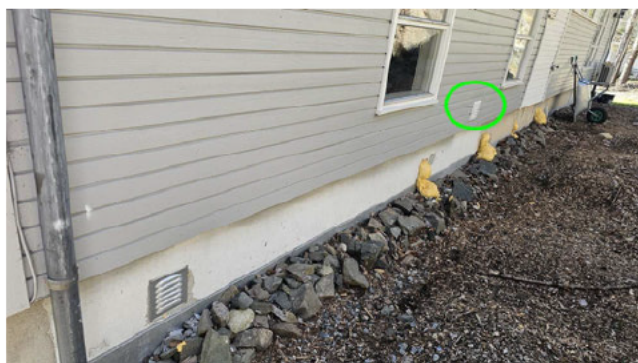
Eier har skummet igjen luker for å hindre skadedyr og insekter i å komme inn i boligen. Ventilene er opplyst å være åpne ved salg, men kledd igjen på innsiden av vegg. Grønn ring viser ventil for kjøkkenventilator i hybel.

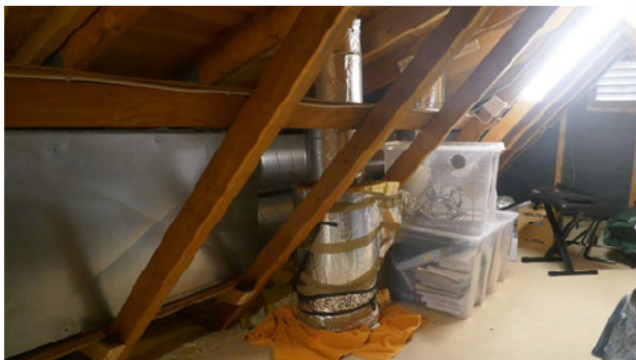
Rør gjennom tak der det er reklamert på fuktproblematikk. Kondensisolering er ikke godt nok utført.

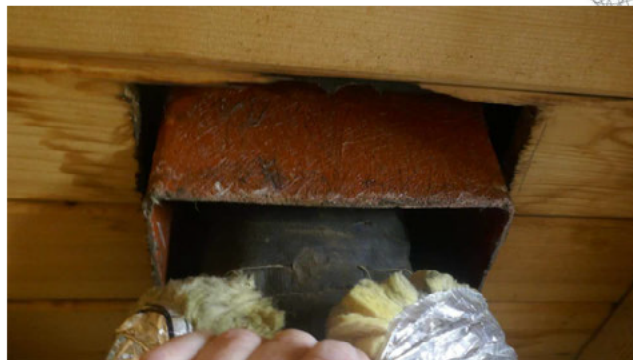
Det kan kondensere oppe i hatten eller på røret, slik dette er montert. Når slike rør skal isoleres er det viktig å forsegle mot kondens. Ellers vil fuktig luft kondensere på røret. Tilslutning mot gjennomføring har samme problemstilling.

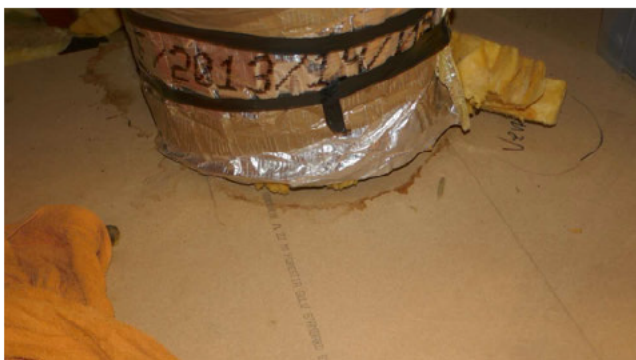
Fuktmerker. Dersom vann konsekvent kommer inn ved nedbør, kan dette være en lekkasje fra tak. Dersom det kommer inn ved væromslag eller i kalde perioder, er det snakk om kondensering. Kondens anses som den mest sannsynlige årsaken. Eventuelle konkrete lekkasjer er ikke dokumentert.

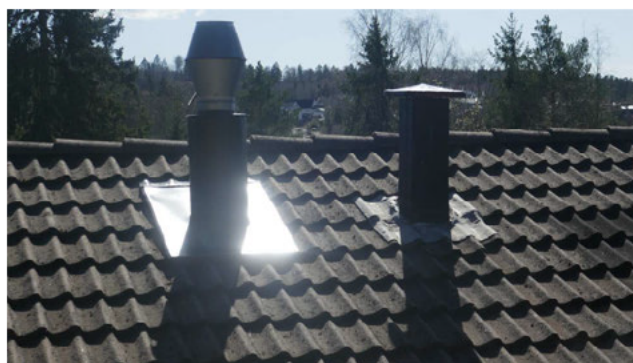
Luftehatter på tak. Den høyre er til soilen det er registrert fuktmerker under og er av eldre dato. Lekkasje kan ikke utelukkes, men kondensering er mest nærliggende.

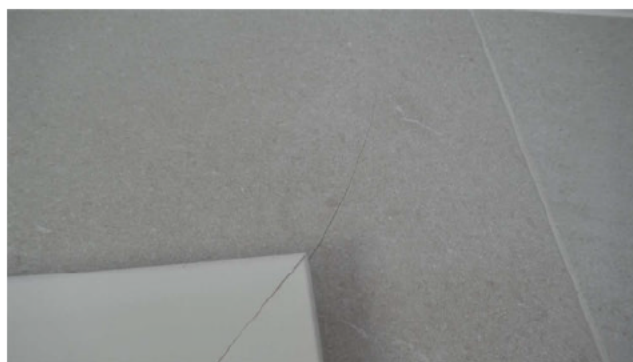
Det er observert sprekk i en flis over dør.

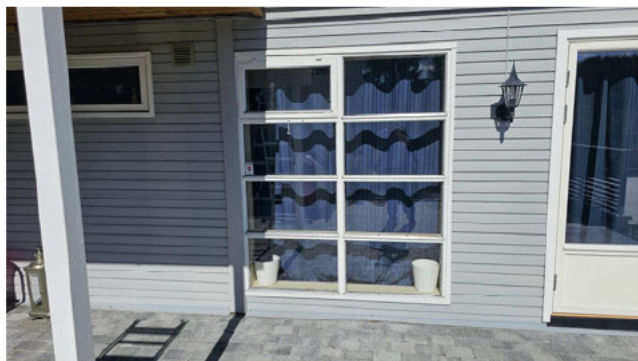
Det er opplyst av eier om punktert vindu og at dette er vanskelig å åpne/lukke. På min befaring var vinduet veldig tregt. Vinduet er punktert. Når dette har skjedd er ukjent.

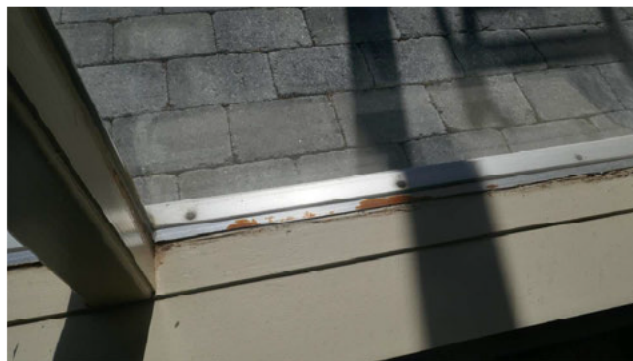
Skader på vindu på innsiden. Lukkede ventiler i yttervegg vil påvirke inneklimate, og kan medføre kondens i kaldt vær.

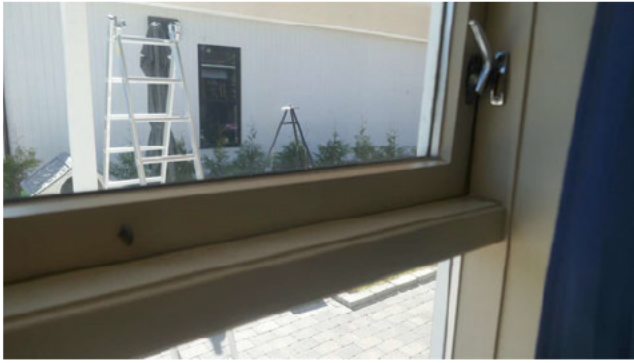
Vindu var meget tregt både å åpne og lukke. Jeg er ikke kjent med når det er blitt slik, men ved dårlig ventilering av hybelen, kan slike ting oppstå, både treghet ved åpne-/lukkefunksjon og kondensskader på vindu.

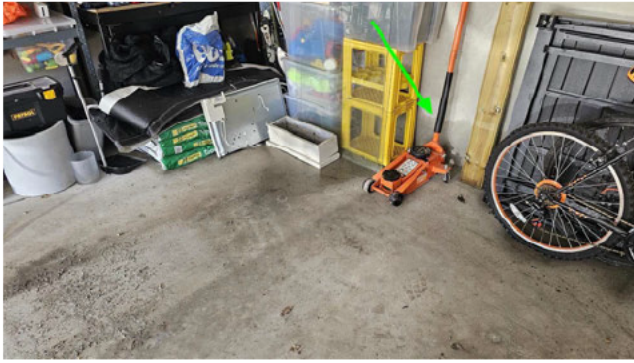
Synlig fukt i bakre del av garasjen. Pil viser skjolder på veggen hvor vann har trukket opp i pusset overflate.

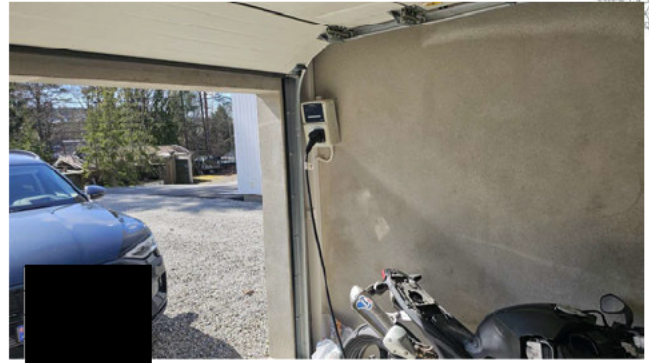
El-billader er dels løsnet fra veggen.

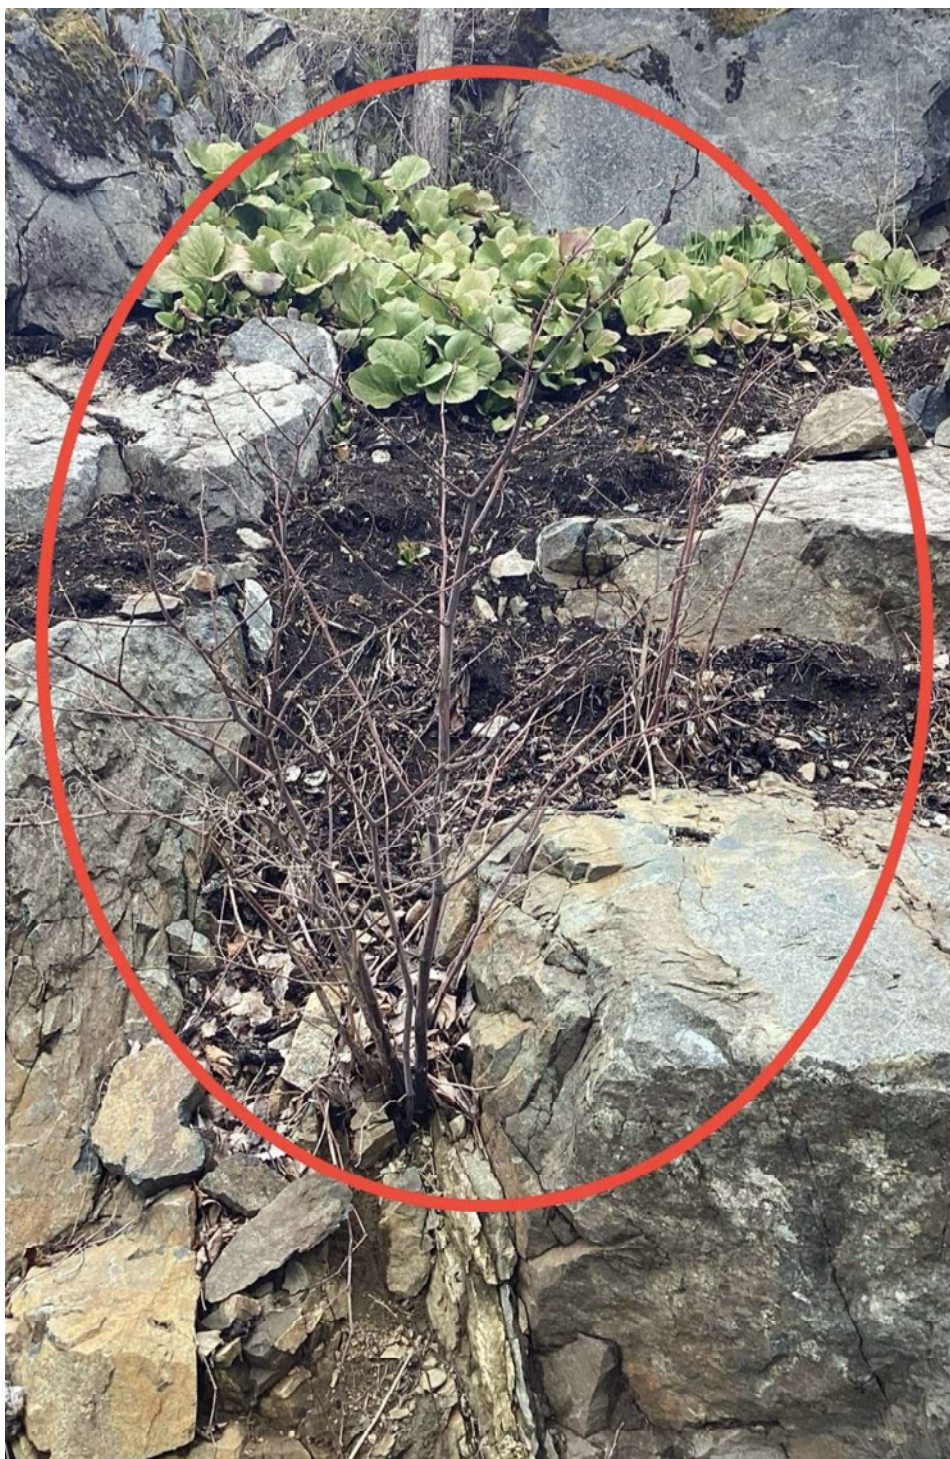
Figur 1 Bilde av observert forekomst av parkslirekne (*Fallopia japonica*) foto: Jørgen Stølan-Thoresen

Ved befaring 29.04.2024 ble det dokumentert funn av parkslirekne (*Fallopia japonica*) i hagen til Roy Apalnes i Rørmyrveien 6B, 1407 Vinterbro. Det ble observert flere planter som var ikke i vekst ved befaringstidpunktet. Plantene har etablert seg i tynt jordsmonn på bergknaus ovenfor plenen.
