# Tilstandsrapport

Enebolig

Rørmyrveien 6 B, 1407 VINTERBRO

Befaringsdato: 08.09.2026

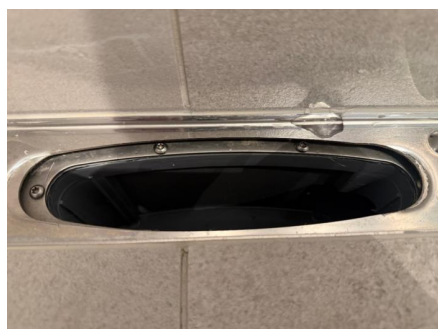
- Det er påvist mangelfull/feil utførelse rundt rørfordelerskap inne i servantaskapet som gir fare for fukt i konstruksjonen i våtsone.

- Konsekvensen er at det kan oppstå fuktskader i konstruksjonen bak overflatematerialet. Vann kan trenge inn gjennom utette rørgjennomføringer og forårsake fuktskader ved fuktiltførsel gjennom enten bruksvann eller lekkasjevann.
