# Tilstandsrapport

3-roms leilighet i 3. Etasje.

Bøkkerveien 12 B, 0579 OSLO

Oppdragsnr.: 22602-26230

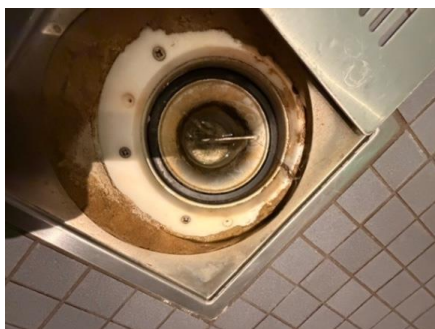
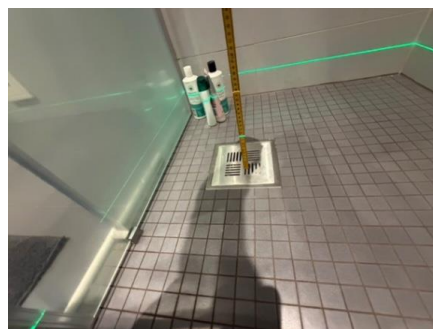
## 3. ETASJE > BAD/WC

Det ble rutinemessig søkt etter fukt i dusjonens vegger med fuktindikator (Protimeter SM) på befaringen, og det var ingen indikasjoner på fukt.  
Fuktsøk gir kun en indikasjon og må ikke oppfattes som en garanti for baderommet. Gulv måles ikke.

#### Vurdering av avvik:

Når hulltaking ikke lar seg gjennomføre, kan eventuell skjult fukt eller skade i konstruksjonen ikke utelukkes. Vurderingen av konstruksjonen blir derfor mer begrenset.

Det anbefales å følge med på eventuelle tegn til fukt eller andre symptomer. Ytterligere undersøkelser kan vurderes dersom det oppstår indikasjoner på fukt eller skade.
