# Tilstandsrapport

📍 Waldemar Thranes gate 68 D, 0173 OSLO

# gnr. 219, bnr. 257

Befaringsdato: 25.01.2025

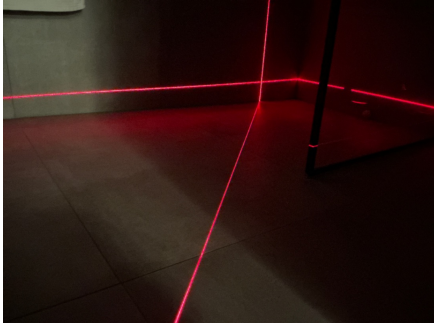
Fall på badergulv er kontrollert med krysslaser.

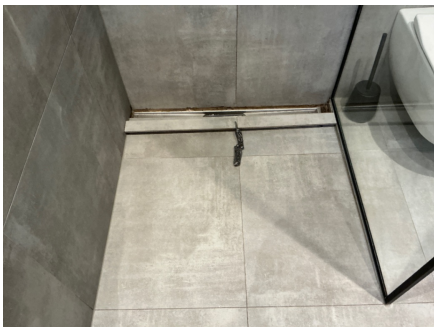
Slukrenne ved vegg i dusjonen.

Kontroll av slukrenne.

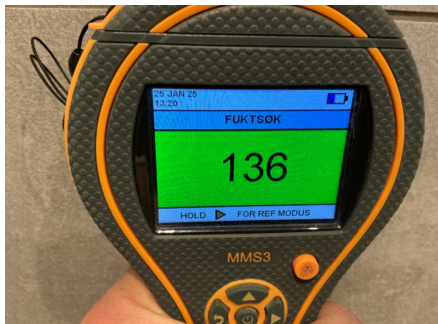
Det ble foretatt stikkprøvekontroll med Protimeter MMS3. Målingene viste ingen utslag utenfor normale verdier. Målingene gir kun en indikasjon og må ikke oppfattes som en garanti for baderommet.

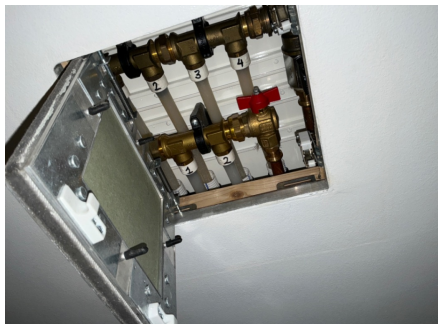
Samlestokk plassert i baderomshimling. Fordelingsledninger for varmt og kaldt forbruksvann frem til badet er ført som rør i rør anlegg.

Det anbefales at det etableres en drepsåpning på luke i himling, slik at eventuell lekkasje ledes til sluk. Anbefales kontrollert av autorisert rørlegger.

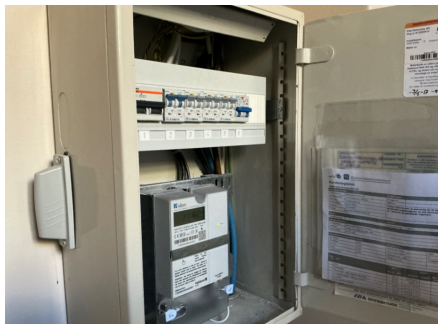
Automatsikringer i sikringsskap plassert i gang/fellesareal.
