# Tilstandsrapport

📍 Tjømekollen 53, 3145 TJØME

# gnr. 211, bnr. 213

Rapportdato: 30.06.2026

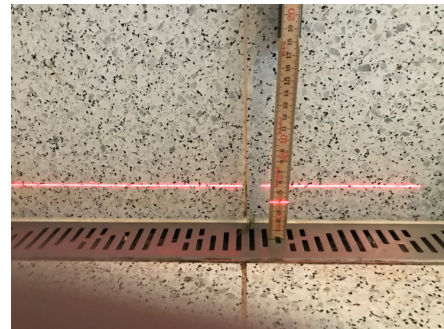
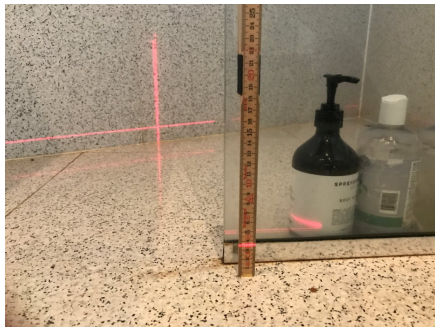
Støpt betongdekke med fliser. Gulvet fremstår med tilstrekkelig fall for lekkasjevann og forbruksvann til sluk. Dusj direkte på gulv i skrånende dusjsone. Høydeforskjell mellom overkant slukrist og punkt ved dørterskel er kontrollert med krysslaser og vater.

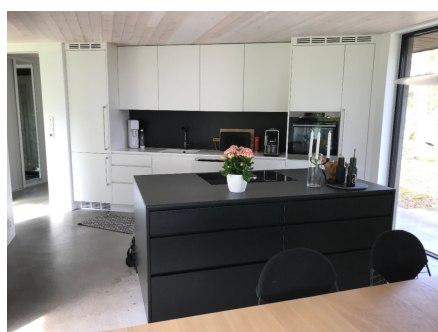
## 1. ETASJE > STUE/SPISESTUE MED ÅPENT KJØKKEN

### TG 2 Avtrekk
