# Tilstandsrapport

📍 Thomas Heftyes gate 6 B, 0264 OSLO

# gnr. 212, bnr. 809, snr. 9

Rapportdato: 12.06.2026

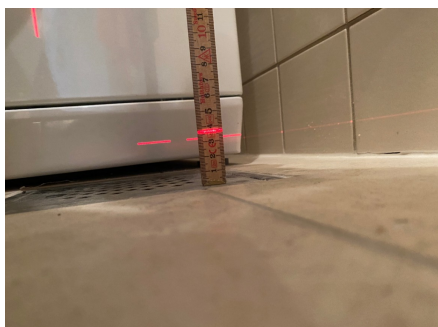
- Til tross for avviket i fall/høydeforskjell til sluk, vil gulvet fortsatt kunne lede vann mot sluket, men med redusert effektivitet. Dette kan potensielt øke risikoen for vannansamling i enkelte områder av badet.

Våtrommet fungerer tilfredsstillende med det registrerte avviket. Redusert høydeforskjell mellom slukrist og terskel kan medføre økt risiko for vannlekkasje ut av våtrommet ved større vannmengder på gulvet. Det anbefales å være oppmerksom på dette ved bruk, for å unngå eventuelle følgeskader på tilstøtende konstruksjoner.

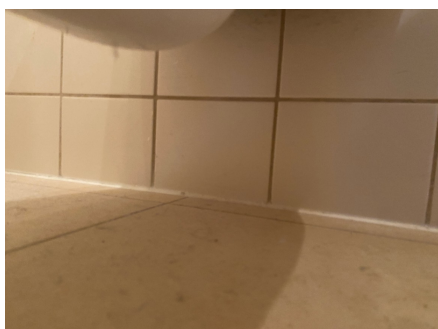
Ved montering av innebygget sisterner var det ikke krav til lekkasjespalte/hull for synliggjøring av lekkasjevann.

Det bør etableres dreksåpning eller spalte under det vegghengte toalettet for å synliggjøre eventuelle lekkasjer fra innebygget sisterner og innebygde blandebatterier. Konsekvensen av manglende drenering er at lekkasjevann kan forbli skjult i konstruksjonen, noe som øker risikoen for fuktskader og følgeskader på omkringliggende bygningsdeler.

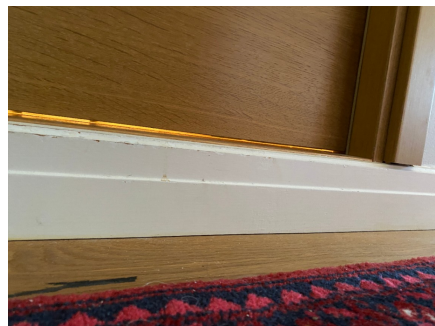
### Hulltaking

Det er foretatt søk med Protimeter fuktindikator i våtsoner. Det er ingen indikasjoner eller tegn til fukt, ut over hva som kan forventes i våtrom som er i daglig benyttelse. Det som vanligvis forbindes med fuktkontroll/fuktregistrering er at en fuktindikatoren dras over overflatene. En slik operasjon er ingen fuktmåling og gir ingen relevant informasjon om eventuelle fuktskader eller våtrommets levetid/standard. Dette er derfor ingen garanti for at det ikke kan være fuktskader, som ikke avdekkes med overflatekontroll.

- Hulltaking i konstruksjon mot dusj på dusj/wc/vaskerom er utført fra garderobeskap. Ingen registrerte avvik i det kontrollerte området.
- Hulltaking i konstruksjon mot dusj på dusj/wc er ikke utført, da bakenforliggende vegg er belagt med fliser og øvrige våtsoner vender mot yttervegg.
