# Tilstandsrapport

Dalsveien 26, 0376 OSLO

Befaringsdato: 22.04.2026

Rapportdato: 08.05.2026

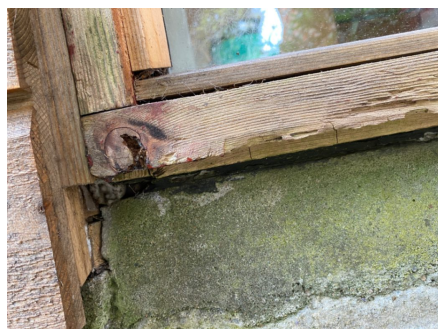
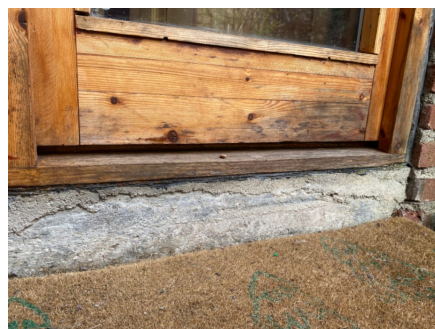
Sideinngangsdørene, balkongdørene og terrassedøren er av original utførelse.  
Stedvis registrert fukt/slitasjemerker i bunnsvill under dører.

Det bør vurderes utbedring eller utskifting av fukt- og slitasjemerker i bunnsvill for å hindre videre skadeutvikling og redusere risiko for råte og varmetap. Videre undersøkelser anbefales for å avdekke omfanget av eventuelle skader, slik at nødvendige tiltak kan iverksettes for å sikre konstruksjonens levetid.

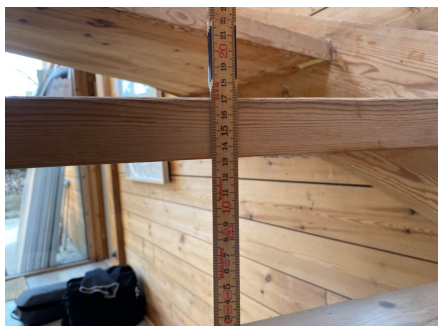
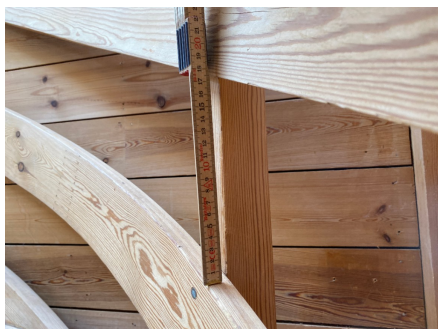
Merknad:

Se 'Helse, miljø og sikkerhet'. Rekkverk og åpninger i rekkverk.
