# Tilstandsrapport

📍 Ullevålsveien 82A, 0454 OSLO

# gnr. 220, bnr. 88

Oppdragsnr.: 12018-26072

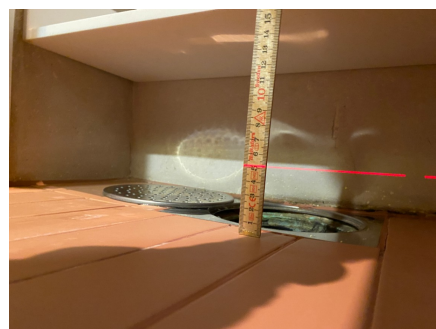
Tilstrekkelig fall mot sluk og høydeforskjell på gulv.

Fall og høydeforskjell mellom overkant slukrist og punkt ved dørterskel er kontrollert med krysslaser.

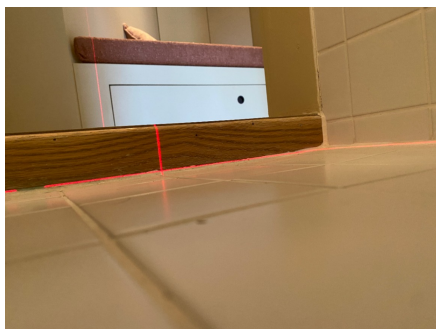
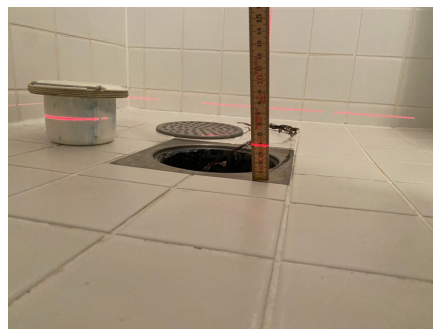
Til tross for avviket fungerer våtrommet tilfredsstillende, men det bør påses at vann ikke trekker mot terskel.

Det bør gjennomføres nærmere undersøkelser for å avklare om membran er korrekt ført opp bak terskellisten. Dersom membran ikke er tilfredsstillende utført, bør nødvendige utbedringer gjennomføres for å sikre tilstrekkelig tetting.

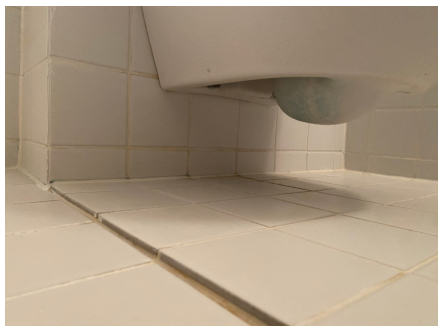
Det er ikke registrert drengåpning eller drengspalte under vegghengt toalett for synliggjøring av lekkasjevann fra innebygget sistene.

Innebygget sistene antas å være montert med Safetybag. Det vil si at eventuelt lekkasjevann fra sistene ledes direkte til toalettsskålen, eller at dette er løst på annen måte f.eks. ved drengsrør under avløpsrør, og av den grunn er ikke toalettene fuget/silikonert i underkant.

Det bør gjennomføres ytterligere undersøkelser for å avklare hvordan eventuell lekkasje fra innebygget sistene blir håndtert, og om det er tilstrekkelig lekkasjevarsling. Manglende drengåpning eller drengspalte kan medføre at lekkasjevann ikke blir oppdaget i tide, noe som øker risikoen for skjulte fuktskader og kostbare reparasjoner over tid.

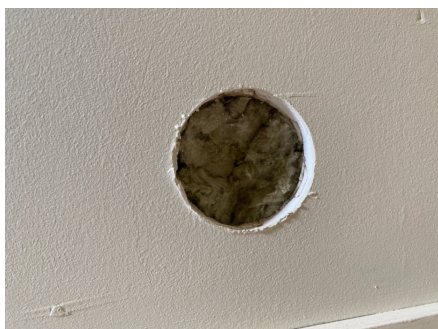
Det er utført hulltaking i bakenforliggende konstruksjoner for avdekking av eventuell fukt. Det er ved kontroll med Protimeter fuktindikator ikke påvist fukt/avvik i det kontrollerte området.

Det bemerkes likevel at det grunnnet våtrommets alder kan oppstå avvik, og at dette er en risikokonstruksjon.
