# Tilstandsrapport

📍 Magnus' gate 2 B, 0650 OSLO

# gnr. 231, bnr. 10

Rapportdato: 28.05.2026

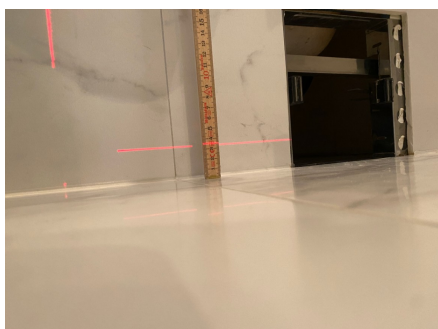
Tilfredsstillende fall på gulv og tilfredsstillende høydeforskjell mellom topp slukrist og punkt med oppkant ved terskel.

Høydeforskjell mellom overkant slukrist og punkt ved terskel er kontrollert med krysslaser og vater.

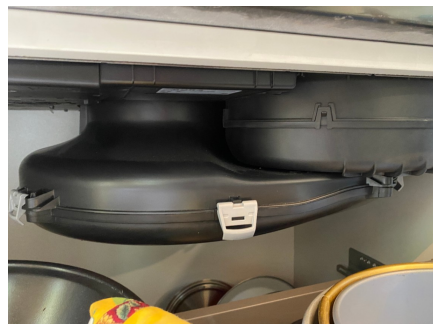
Det kan være at borettslag/sameiet har egne vedtekter som hindrer montering av mekanisk avtrekk fra rommet, anbefalt tiltak må derfor avklares nærmere med styret i borettslag/sameie før det eventuelt kan gjennomføres. Konsekvensen av manglende mekanisk avtrekk er redusert fjerning av fukt, lukt og matos, noe som kan føre til dårligere innneklima.
