# Tilstandsrapport

📍 Morskoglia 2, 3482 TOFTE

# gnr. 335, bnr. 227

Rapportdato: 29.05.2026

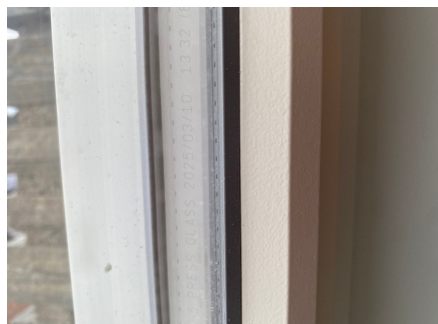
Alle vinduene er ikke testet ved åpning, og det vil derfor kunne forekomme avvik på vinduer som ikke er funksjonstestet.

Forholdene rundt innsetting e.l. er ikke kontrollert. Det kan derfor være avvik som ikke er registrert. Lister rundt karmer er ikke løsnet og det er ikke utført termografering for kontroll av luftlekkasjer rundt innsetting av vinduer.

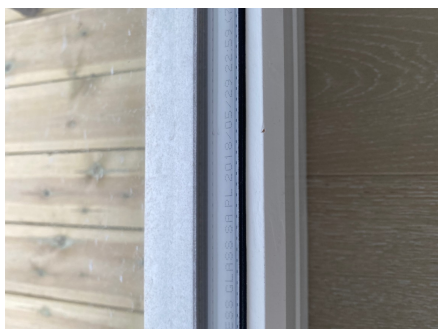
## TG 1 Terrassedør/balkongdør

Det er normalt at dørrammer og dørkarmer kan være/er utsatt for slitasje. Det kan derfor være enkelte skader/slitasjer som betraktes som mindre overflateskader. Slike skader blir derfor ikke spesifisert, vurdert eller bemerket.

Forholdene rundt innsetting e.l. er ikke kontrollert. Det kan derfor være avvik som ikke er registrert. Det er ikke utført termografering for kontroll av luftlekkasjer rundt innsetting av terrassedør og balkongdør.

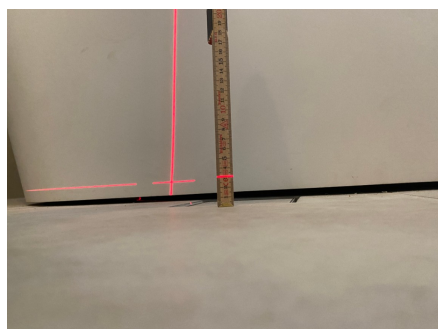
- Det er påvist avvik i krav til høydeforskjell/fall-løsning på våtrommet.

- Til tross for avviket i fall/høydeforskjell til sluk, vil gulvet fortsatt kunne lede vann mot sluket, men med redusert effektivitet. Dette kan potensielt øke risikoen for vannansamling i enkelte områder av badet.

Våtrommet er prosjektert med badekar. Dersom badekaret fjernes bør det vurderes tiltak for å utbedre fallforholdene slik at de tilfredsstiller gjeldende krav. Feks. montering av lukket kabinett eller montering av dusjvegger. Konsekvensen av utilstrekkelig fall er økt risiko for at vann ikke ledes effektivt til sluk, noe som kan føre til vannansamling.
