# Tilstandsrapport

3-roms leilighet i 2. Etasje.

Lørenvangen 8 B, 0585 OSLO

Befaringsdato: 15.09.2026

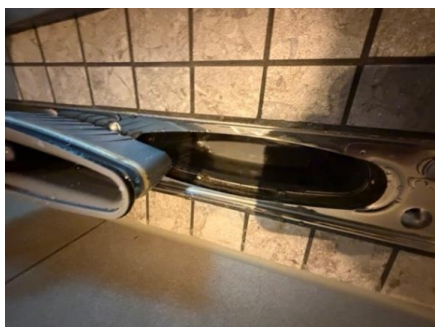
Vanntette sjikt i våtrom er skjult bak overflatekledninger og kan derfor ikke inspiseres visuelt. Det er ikke fremlagt dokumentasjon som viser type vanntett sjikt, utførelse eller tidspunkt for etablering. Vurderingen er derfor basert på alder og erfaringsbaserte alderskriterier i henhold til NS 3600, Tabell C.1. For påstrykningsmembran/smøremembran uten dokumentasjon anses fremtidig funksjon som usikker når alderskriteriene er overskredet.

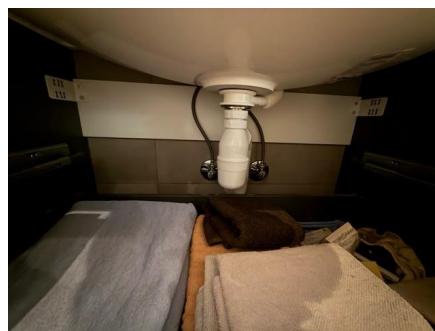
Fordelerskap er undersøkt med hensyn til tilgjengelighet og håndtering av eventuelt lekkasjevann.  
Store deler av røropplegget er skjult i konstruksjoner og er ikke tilgjengelig for direkte inspeksjon. Skjulte rørføringer kan derfor ikke vurderes uten inngrep i konstruksjonene, og slike inngrep er ikke foretatt.

Tilstandsgrad er fastsatt på grunnlag av registrerte forhold, tilgjengelige opplysninger og relevant aldersvurdering etter tabell C.5 i NS 3600.
