## RØRMYRVEIEN 6 B

Innholdsrik enebolig over to plan. Peis, solrike uteplasser & hage. Innredet del og dobbelgarasje. Sentralt på Vinterbro

# Reklamasjonsrapport

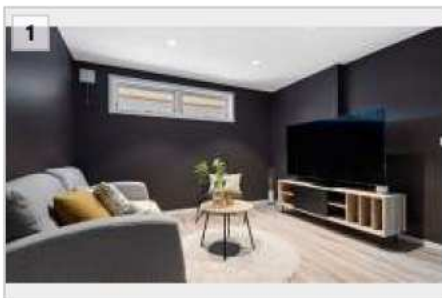
Under nøkkelinformasjon i salgsoppgaven står det beskrevet at det er "lagt varmekabler og nye fliser i gang, samt i TV-stue." Det er ikke beskrevet TV-stue i tilstandsrapport eller på planskisse, men om man ser på bilder fra salgsoppgaven er det rommet som er beskrevet som innredet rom som er illustrert som TV-stue på bilder. Her eksistere ikke gulvvarme.

**TV-stue** Rom i underetasje som er illustrert som TV-stue. Rommet er ellers beskrevet som "innredet rom".

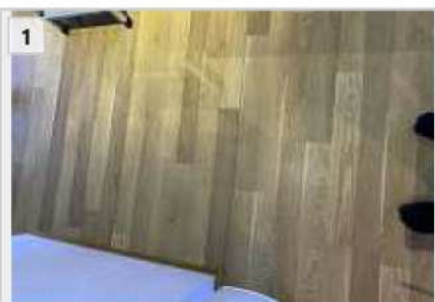
Laminatgulvet er ikke montert etter monteringsanvisning som betyr at garantien på laminatgulvet ikke lenger gjelder. Kjøkkeninnredning er plassert oppå laminatgulvet og avstanden må endeskjøtene er enkelte steder på under 20cm. Gulvet skal egentlig legges med minst 1/3 forbandt av laminatgulvets lengde. Dette betyr at gulvet hindre fri flyt og jeg registrerer sprekker i skjøter flere steder.

**Sprekk i langsgående skjøt** Bildet viser sprekk i langsgående skjøt i laminaten.

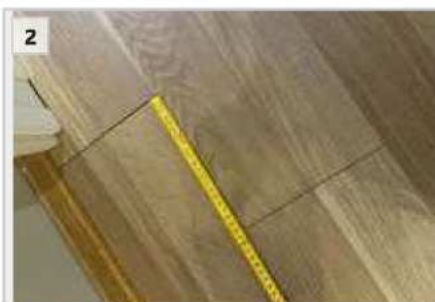
**For kort avstand og sprekk.** Bildet viser for kort avstand og sprekk i endeskjøt.

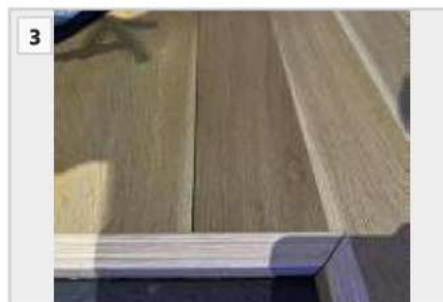
**Sprekker i skjøt.**

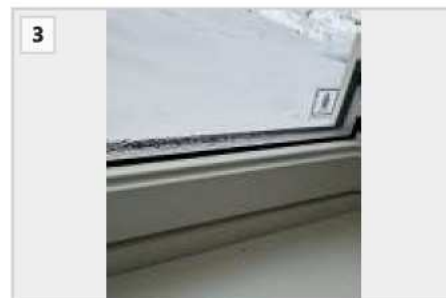
**Kondens, fukt og dugg på vinduer** Vinduet viser klare tegn på manglende ventilasjon.

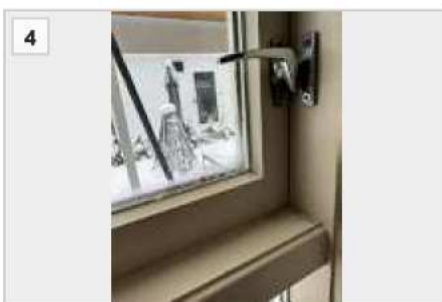
**Tegn på mangelfull ventilering.** På vindu i hybelstuen er det fukt og kondens på vindu som kommer av høy luftfuktighet og manglende ventilering.

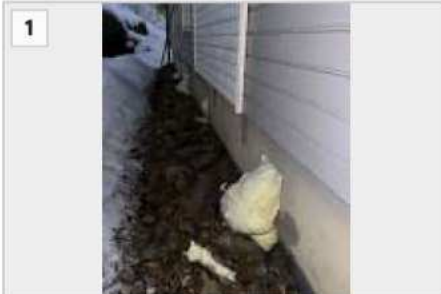
defekte ventilasjonsluker som er skummet igjen.

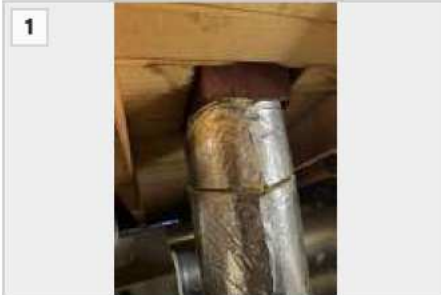
På befaringsdagen registrerte jeg fuktmerker i undertaket og lekkasje/fritt vann ved luftingen på avløpsrør. Det var utettheter i plast/diffusjonssperre i overganger rundt rørføringer på loftet. Det ble utført fuktsøk med pigger som viste en fuktvekt på 39,8%. Ved underliggende rom registrerer jeg ingen tegn til fukt.

**Fuktmerker på undertak** Bildet viser fuktmerker på undertak ved gjennomføring av avløpsrør.

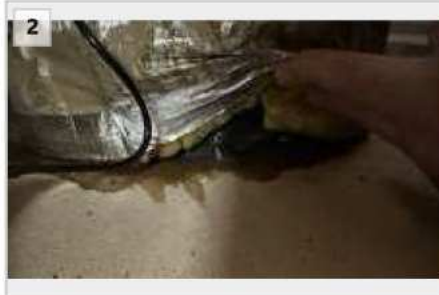
**Fuktig isolasjon og vann på sponplater.** Bildet viser vann på spongulv og fuktig isolasjon rundt rørføringen.

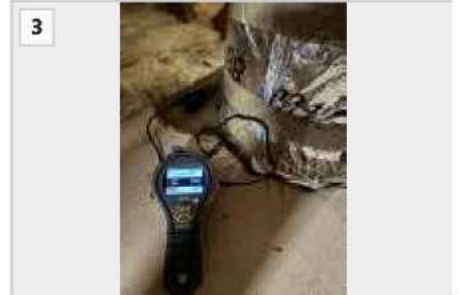
**Fuktsøk.** Det ble utført fuktsøk med pigger som viste en fuktvekt på 39,8%.

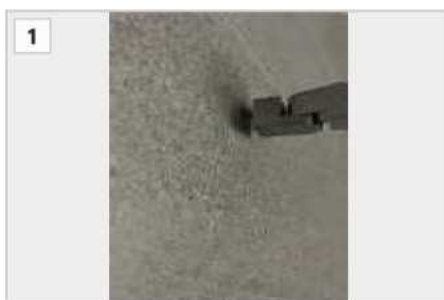
**Løst feste på glassvegg.** Bildet viser løst feste på glassvegg på bad.

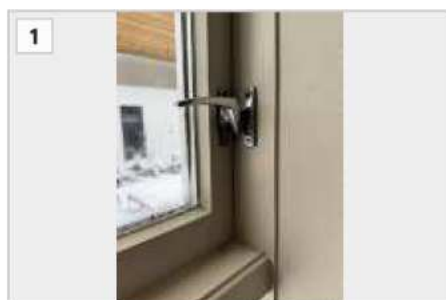
**Vinduet med avvik i lukkemekanismen.**  
Bildet viser vinduet som ikke lar seg lukke fra innsiden. Vinduet har også fukt/kondens i nedre del på glass.

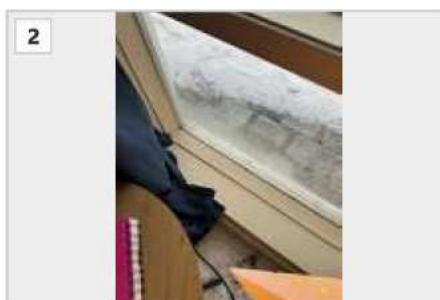
**Punktert glass** Bildet viser vindu med punktert glass.

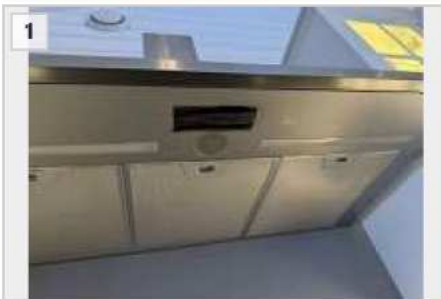
**Ventilator** Bildet viser Ventilator med utskjæring der det var installert komfyrvakt.

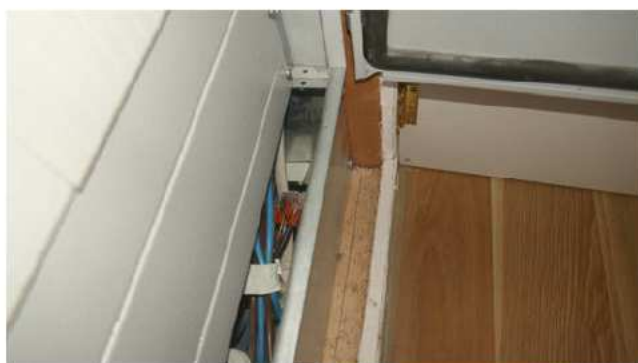
Enkelte ledninger har Wago-klemmer. El-takstmann bør vurdere om dette er avvik.

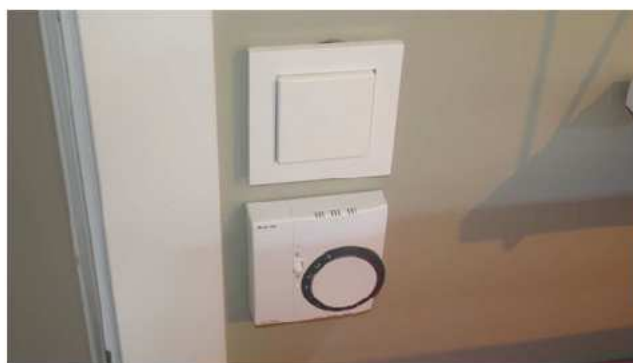
Mindre utetthet mellom bryterdeksel og boks.

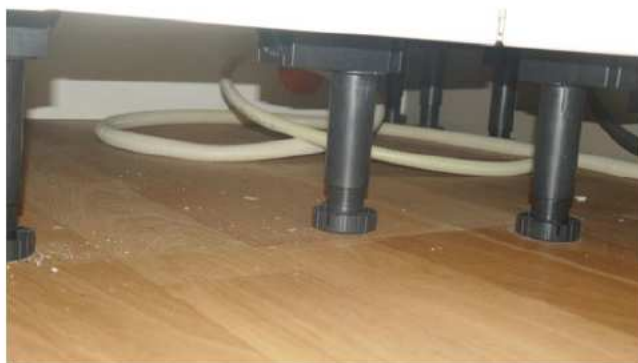
Mangelfull klamring av rør under kjøkkenbenk. Sokkel må demonteres for å kunne se forholdet.

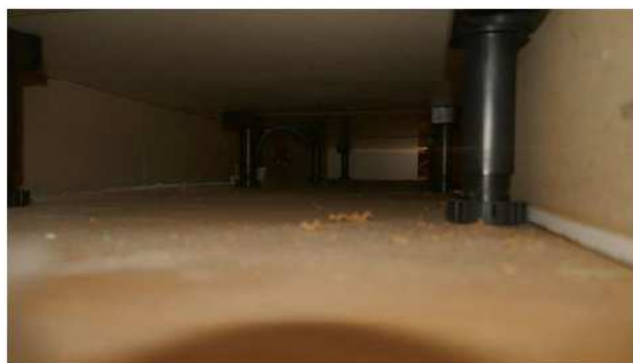
Ledninger avsluttet med Wago-klemmer under innredning. Sokkel må demonteres for å kunne se forholdet. El-takstmann bør vurdere forholdene.

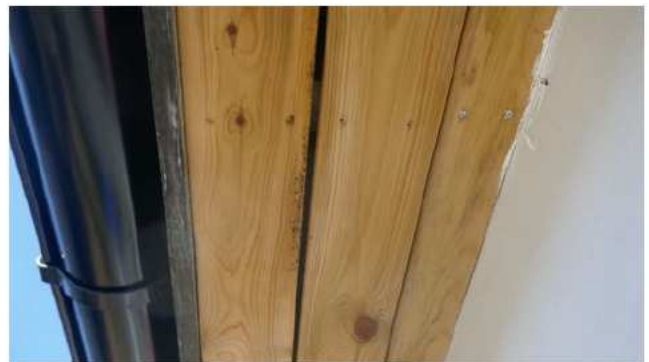
Svertesopp på bord utenfor drager er registrert. Eier opplyser at det tidvis drypper gjennom dette feltet. Skader utover dette er ikke observert.

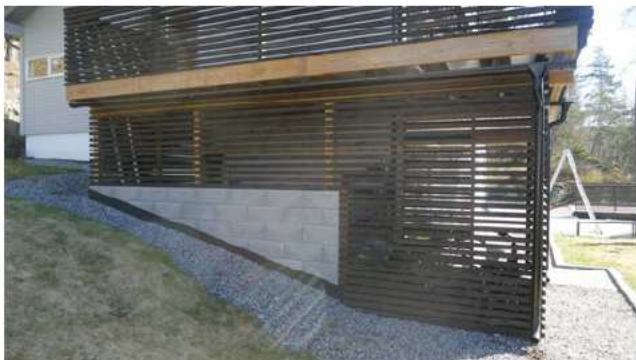
Ny terrasse med utvendig åpen bod. Det er montert takrenne og nedløp. Dersom hull fra renne til nedløp mangler, må dette etableres for at systemet skal fungere som forutsatt. Boden har åpne vegger og er ikke ment å være tett mot nedbør.

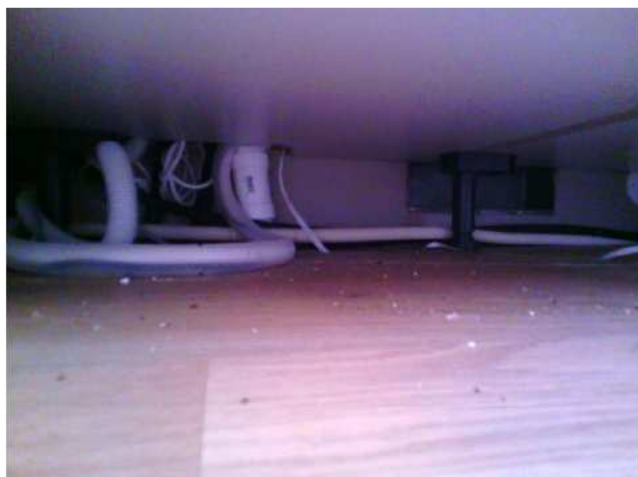
Her er det montert en metallkassett i veggen med ukjent funksjon. Isoleringen er tynnere i dette området enn ellers i veggen. Eier opplyser at det trekker kaldt ved beina i dette feltet på vinteren. Det anbefales at kassetten skummes igjen. Øvrige avvik er ikke registrert. Sokkel må demonteres for tilkomst. Temperaturdifferansen var ca 3 grader på min befaring.

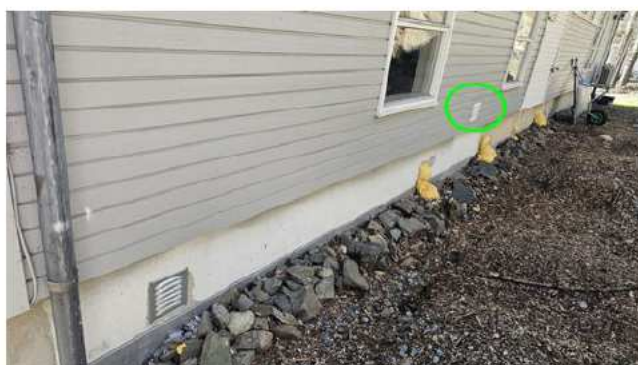
Eier har skummet igjen luker for å hindre skadedyr og insekter i å komme inn i boligen. Ventilene er opplyst å være åpne ved salg, men kledd igjen på innsiden av vegg. Grønn ring viser ventil for kjøkkenventilator i hybel.

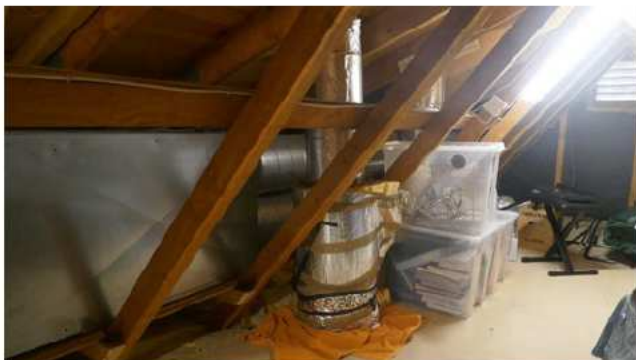
Rør gjennom tak der det er reklamert på fuktproblematikk. Kondensisolering er ikke godt nok utført.

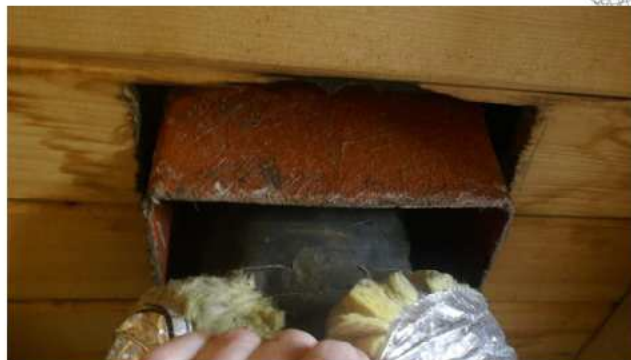
Det kan kondensere oppe i hatten eller på røret, slik dette er montert. Når slike rør skal isoleres er det viktig å forsegle mot kondens. Ellers vil fuktig luft kondensere på røret. Tilslutning mot gjennomføring har samme problemstilling.

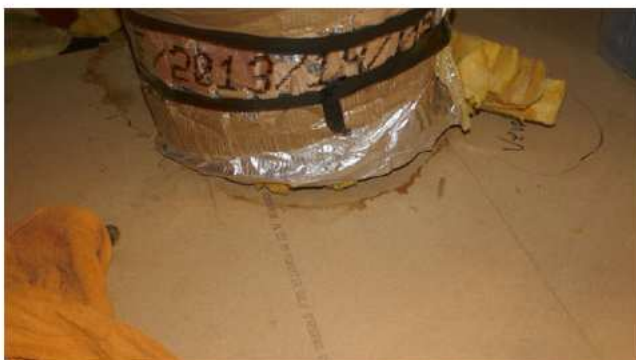
Fuktmerker. Dersom vann konsekvent kommer inn ved nedbør, kan dette være en lekkasje fra tak. Dersom det kommer inn ved væromslag eller i kalde perioder, er det snakk om kondensering. Kondens anses som den mest sannsynlige årsaken. Eventuelle konkrete lekkasjer er ikke dokumentert.

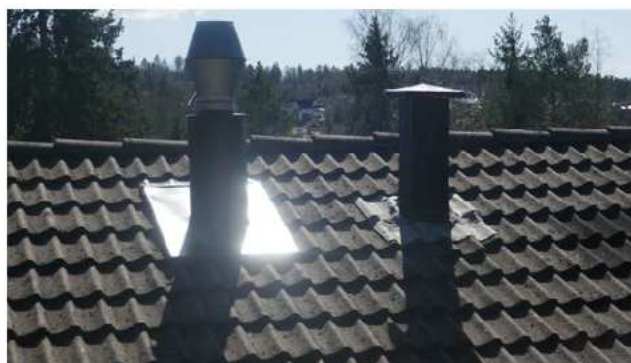
Luftehatter på tak. Den høyre er til soilen det er registrert fuktmerker under og er av eldre dato. Lekkasje kan ikke utelukkes, men kondensering er mest nærliggende.

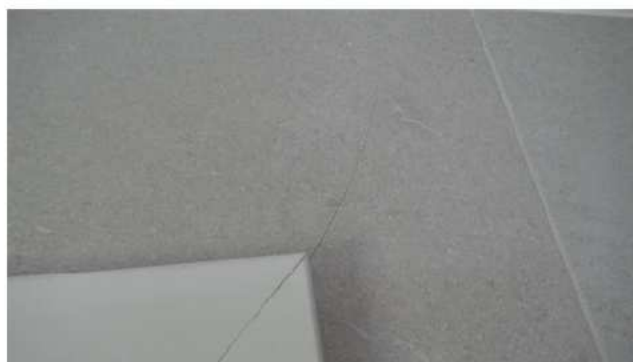
Det er observert sprekk i en flis over dør.

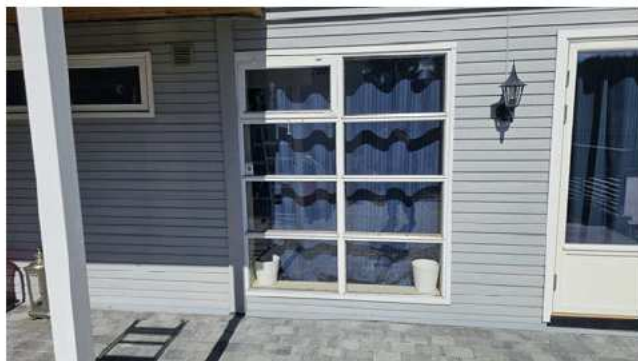
Det er opplyst av eier om punktert vindu og at dette er vanskelig å åpne/lukke. På min befaring var vinduet veldig tregt. Vinduet er punktert. Når dette har skjedd er ukjent.

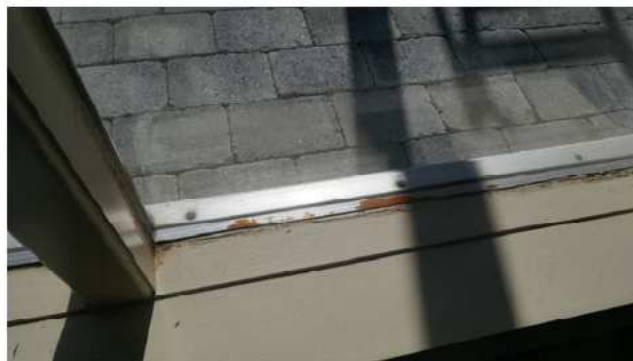
Skader på vindu på innsiden. Lukkede ventiler i yttervegg vil påvirke inneklimate, og kan medføre kondens i kaldt vær.

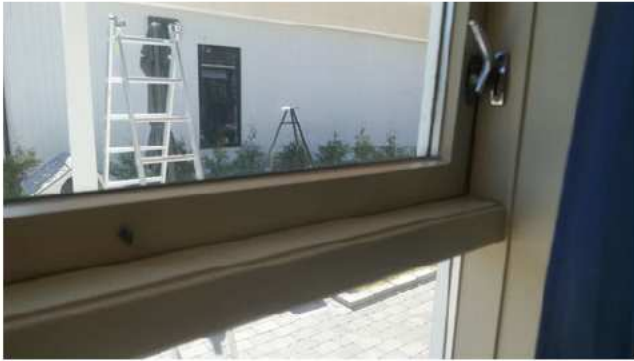
Vindu var meget tregt både å åpne og lukke. Jeg er ikke kjent med når det er blitt slik, men ved dårlig ventilering av hybelen, kan slike ting oppstå, både treghet ved åpne-/lukkefunksjon og kondensskader på vindu.

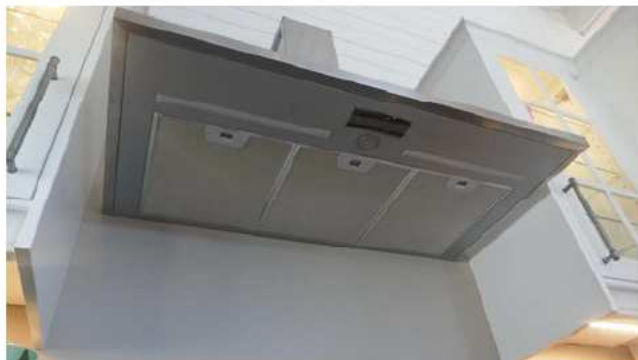
Det er laget hull i ventilator for innfelling av sensor til komfyrvakt. Dette medfører at matos suges inn i deler av ventilatoren som ikke skal tilsmusses med fett og kan i verste fall være brannfarlig.

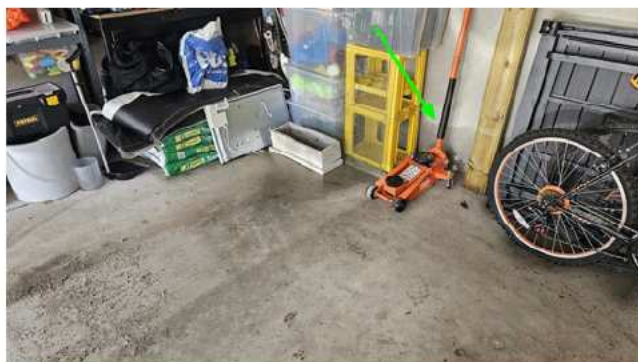
Synlig fukt i bakre del av garasjen. Pil viser skjolder på veggen hvor vann har trukket opp i pusset overflate.

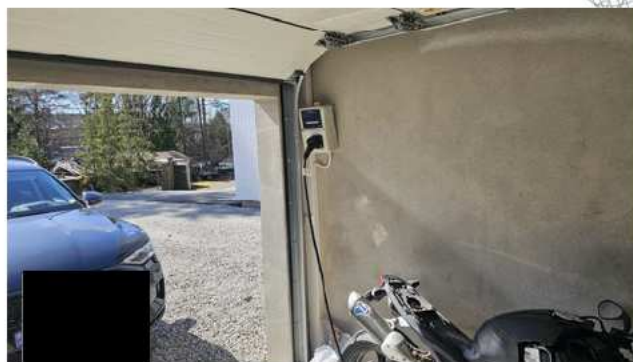
El-billader er dels løsnet fra veggen.
