## JON SMESTADS VEI 14 A

Befaringsdato: 22.06.2026

Rapportdato: 27.08.2026

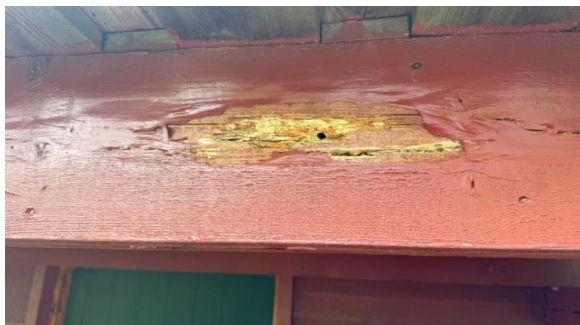
Det anbefales at berørt konstruksjon åpnes opp for kartlegging av omfang, og at utbedring gjennomføres av kvalifisert fagperson. Utbedringen bør omfatte fjerning av råteskadet materiale, tørking, og forsterkning eller utskifting av bærebjelken. Årsak til fuktbelastningen må avklares og utbedres for å hindre nye angrep.

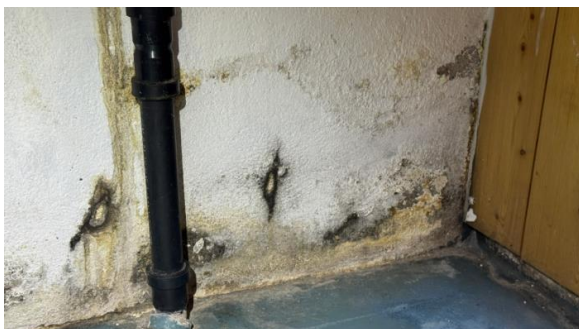
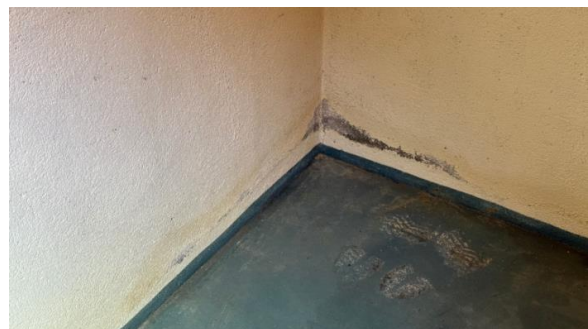
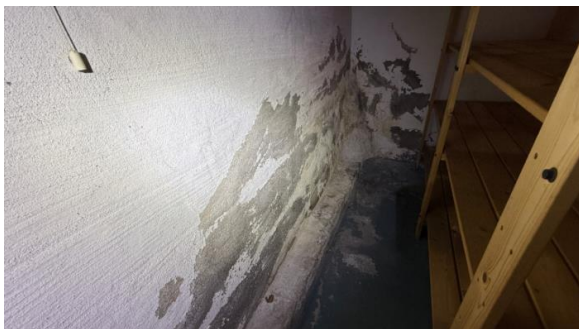
I rom under terreng er det registrert saltutslag og løs puss i vegger, som indikerer redusert funksjon i fuktsikring og drenering. Fuktsikringen er trolig utført etter standard fra før 1990-tallet og har dermed passert forventet brukstid, i tillegg til at den mangler topplister. Det er registrert sprekker i betongsålen, og terrenget rundt boligen gir enkelte steder ikke tilstrekkelig fall vekk fra grunnmuren. Samlet gir dette økt risiko for fuktbelastning på grunnmuren over tid.

Det anbefales nærmere vurdering av fuktsikring og drenering utvendig. Løs puss bør fjernes, og overflaten utbedres etter at fuktkilden er avklart og eventuelt utbedret.

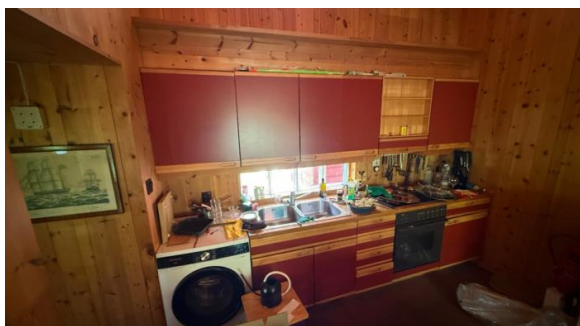
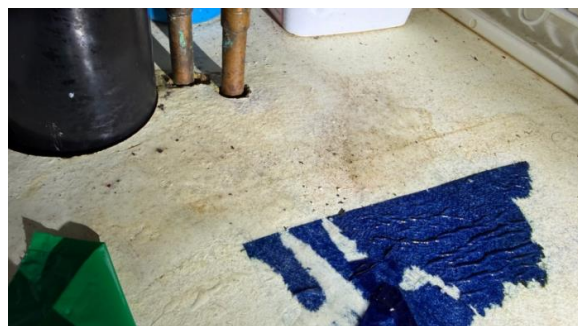
Heltre kjøkkeninnredning fra byggeåret. Det er registrert svelleskader i skrog samt slitasje på fronter og benkeplate, som indikerer tidligere fuktbelastning.

Det anbefales utbedring av berørte deler av innredningen, og at årsak til fuktbelastningen avklares. Utskifting av innredningen bør vurderes ved omfattende skader.
