## GRANVEIEN 4 B

# gnr. 157, bnr. 389

Befaringsdato: 02.09.2026

Rapportdato: 11.09.2026

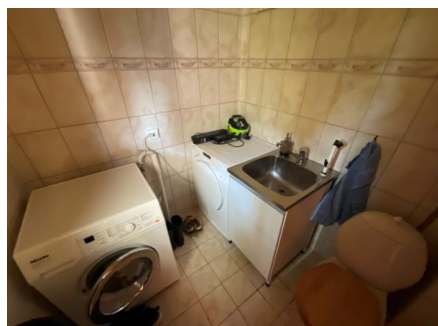
Vaskerom/wc har en konstruksjon/oppbygging som er mangelfull i følge dagens krav og metoder for utførelse og det må forventes at det gjennomføres en generell oppgradering av våtrommets tettesjikt/membran for at det skal tåle en normal bruk etter dagens krav (tett våtsone). En samlet TG 3 for vaskerom/wc er satt med bakgrunn konstruksjon/oppbygging og alder.

- Manglende oppgradering av våtrommet medfører høy risiko for at konstruksjonene ikke vil tåle vanlig bruk av vann eller lekkasjer. Dette kan føre til fuktskader på tilstøtende konstruksjoner.

Våtrommets tettesjikt/membran og sluk er fra 1996 og har oppnådd høy alder. Konstruksjon og oppbygging av våtrommet avviker fra dagens forventninger til utførelse og tettefunksjon. Det mangler også tilluft/overstrømningsmulighet ved døren. Samlet TG 3 er satt med bakgrunn i våtrommets alder og konstruksjonsoppbygging. NS 3600:2025 åpner for TG 3 på grunnlag av alder for våtrom etablert før år 2000.

**Kostnadsestimat: 100 000 - 200 000**
