# Boa

## LJAN TERRASSE 3

Befaringsdato: 27.02.2026

Rapportdato: 04.03.2026

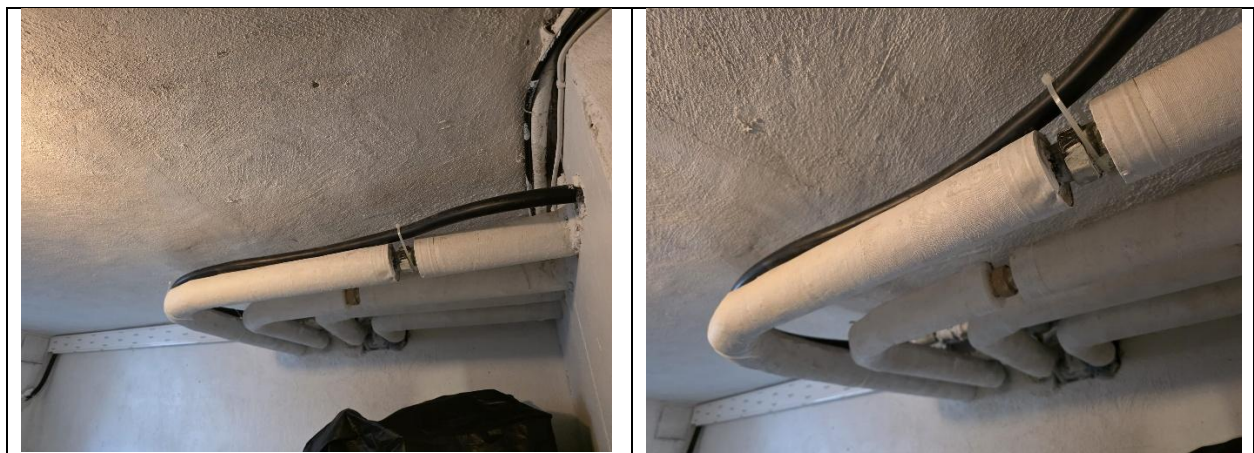
**Bilder av kjente fysiske mangler per april 2026:** Eksponert og uforskriftsmessig spenningsførende ledninger montert på vannrør

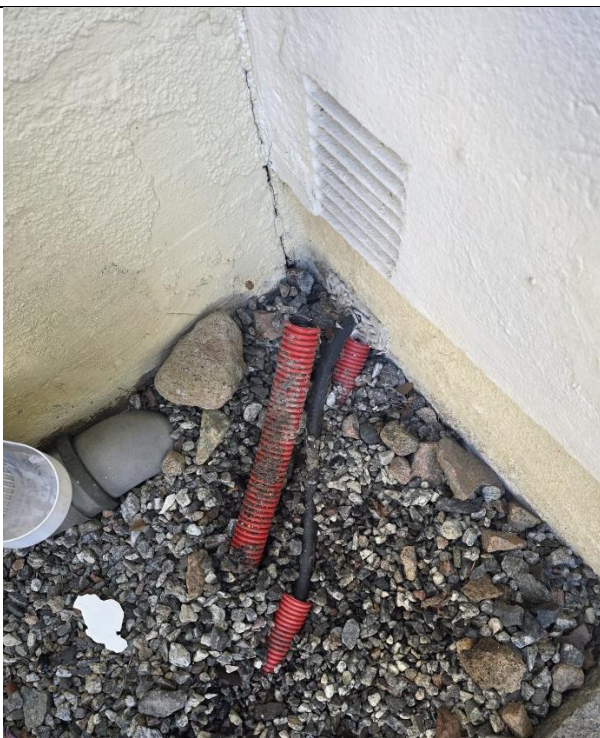
Ekspontert og uforskriftsmessig spenningsførende ledninger montert på vannrør:

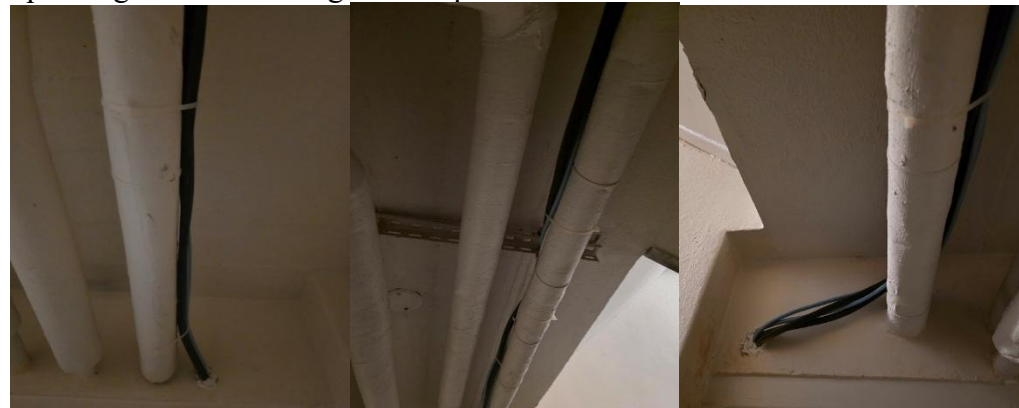
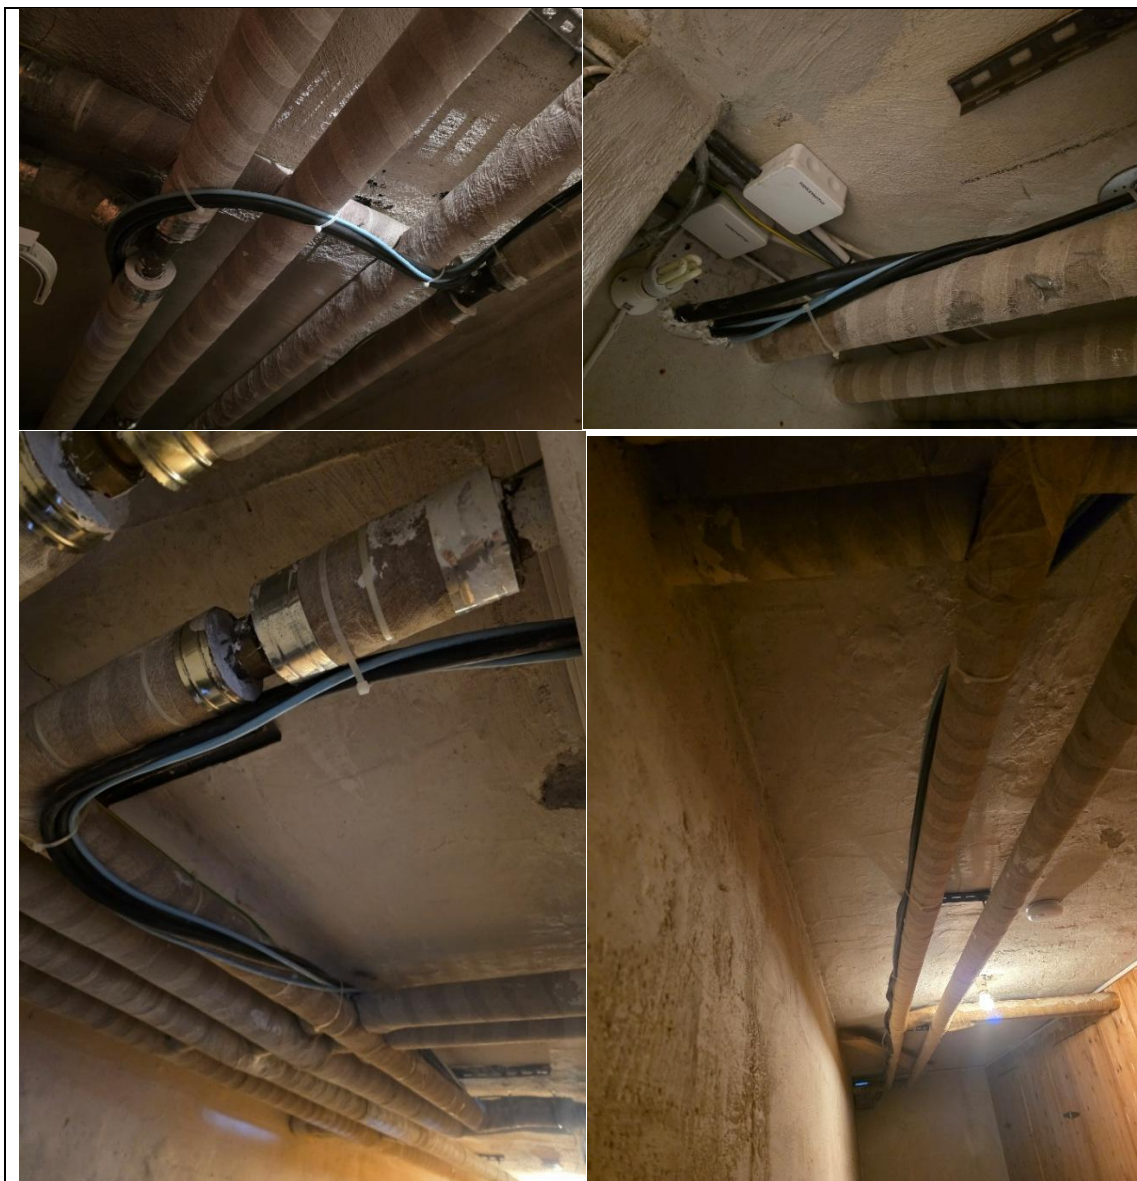
### 6.1 Eksponerte spenningsførende ledninger.

Spenningsførende ledninger festet på vannrør i blokk 1

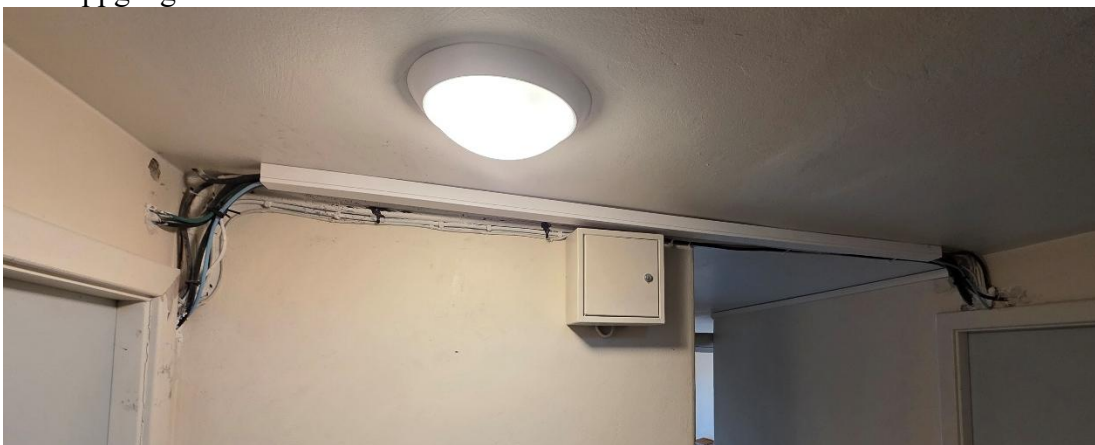
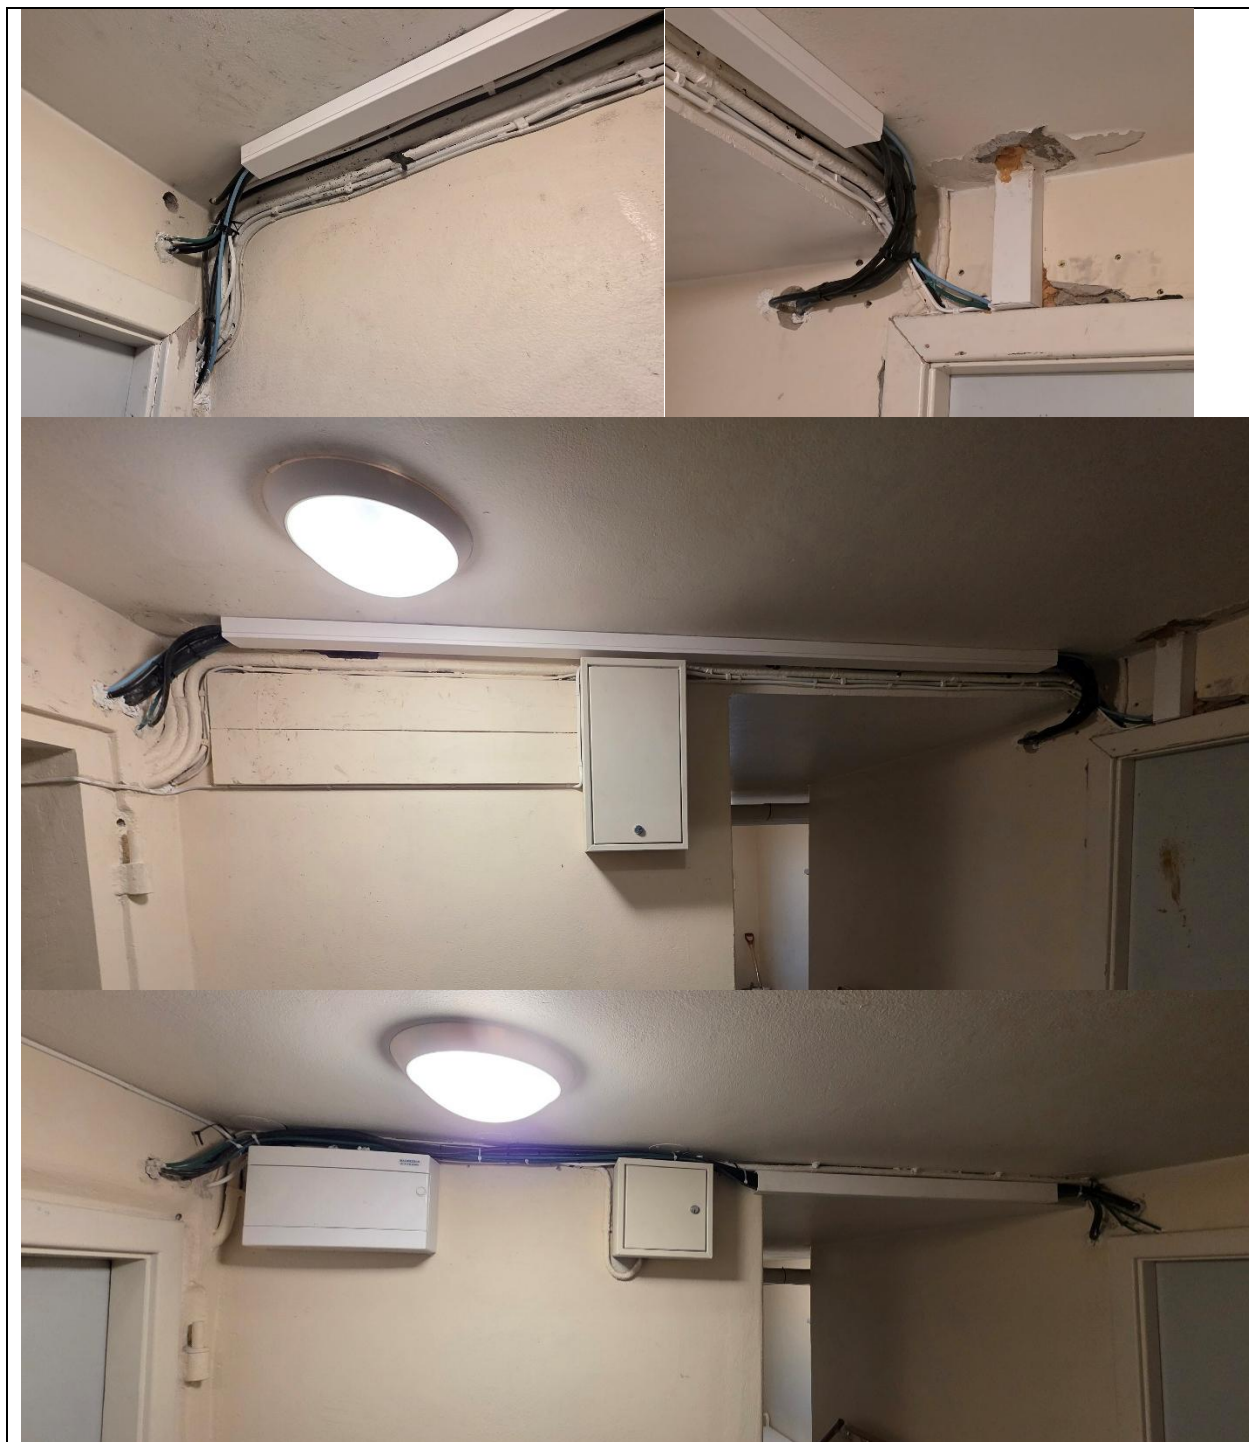
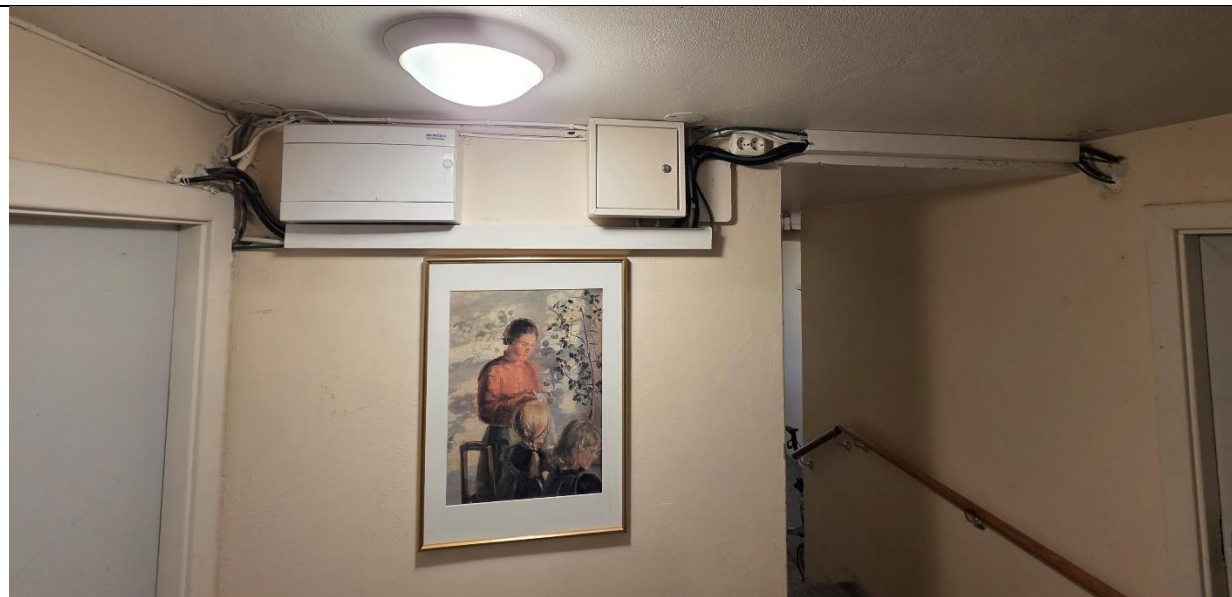
Alle oppganger i blokk 2

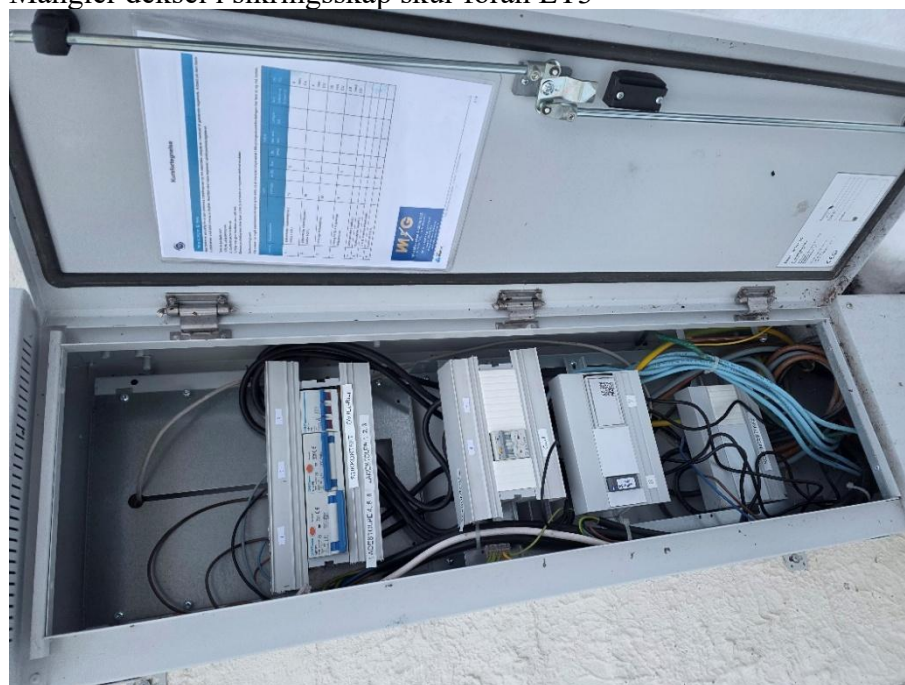
Mangler deksel i sikringsskap skur foran LT3

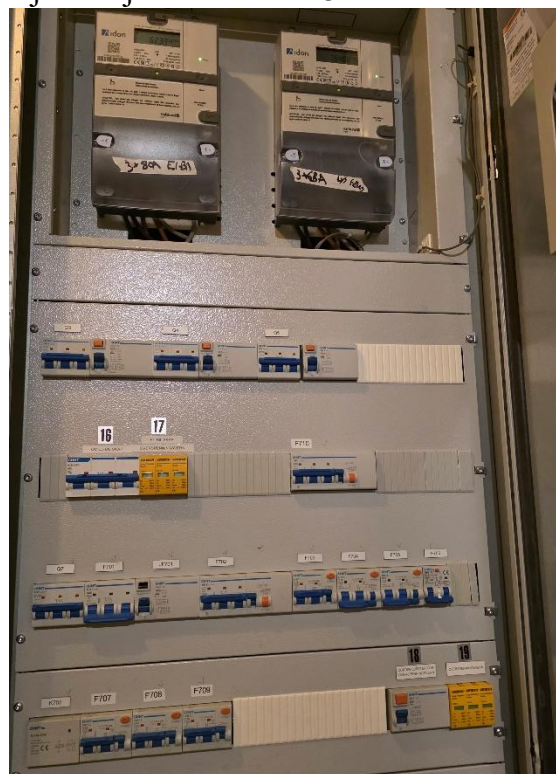
Figur 1. Sikringsskap kjeller LT3. Usikker hvor F607 går

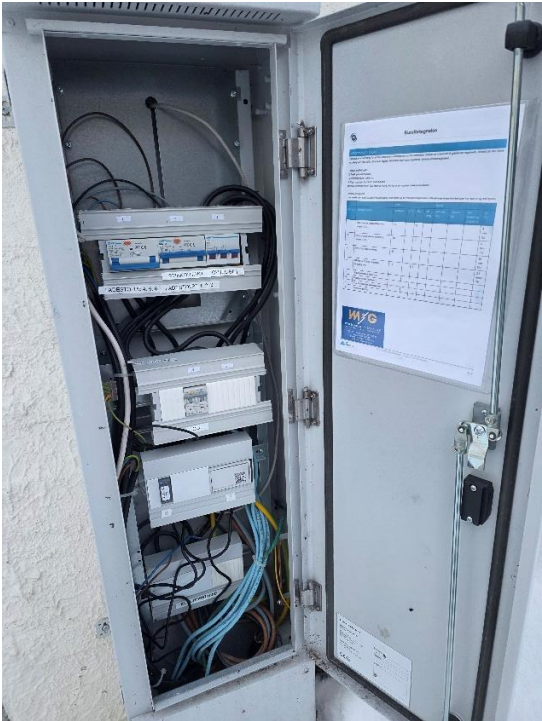
Figur 5 Sikringskap ute foran LT3.

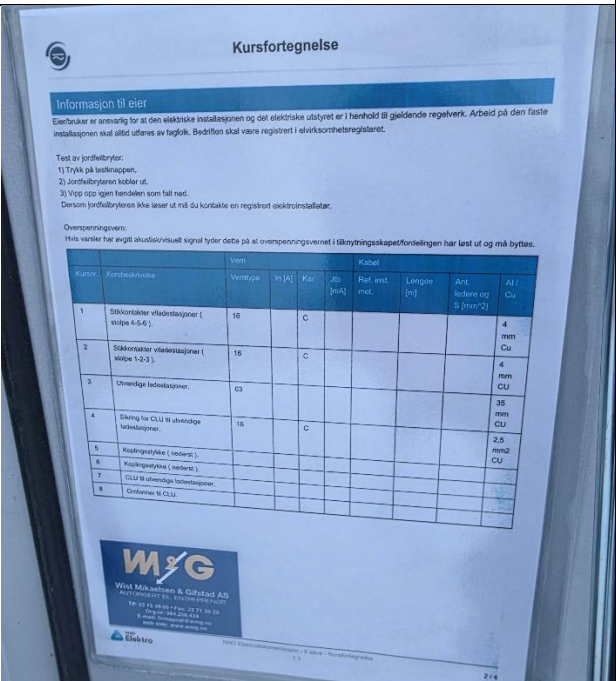
Figur 6 Kursfortegnelse WMG skur foran LT3. Inneholder stikk på stolpe 4 og 5, som mangler stikk, mangler stolpe 7, som har stikk.

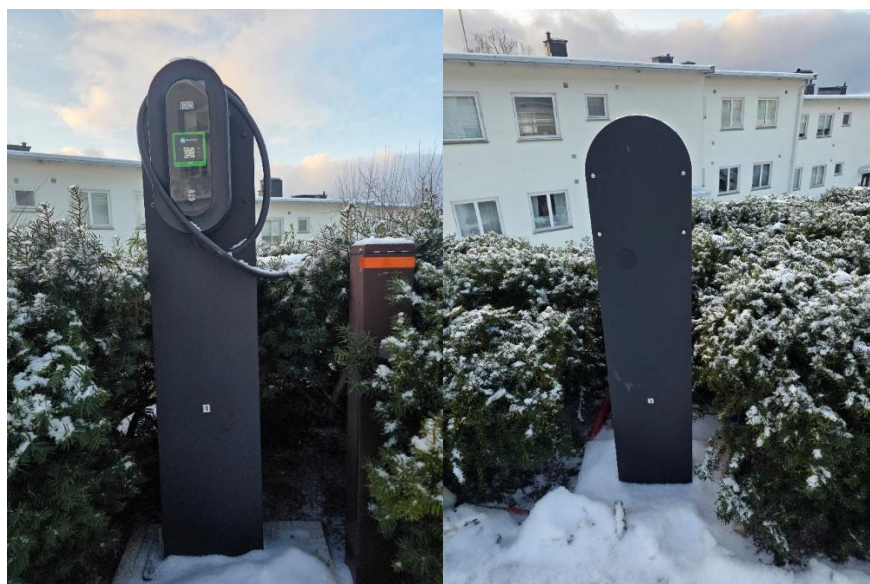
### 6.3 Manglende dobbelstikk på to ladestolper ute

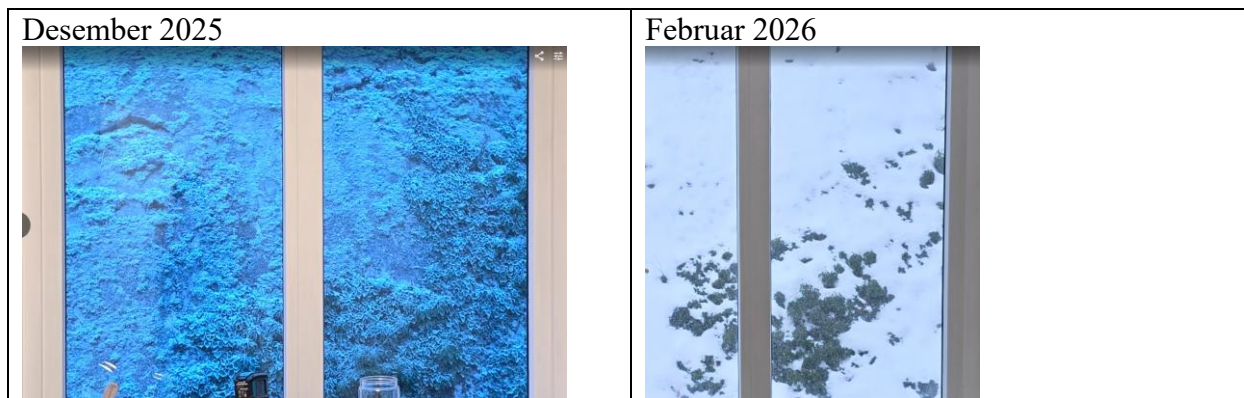
Vi har eføy på berget bakk oppgang 8 i Ljan Terrasse. Litt dårlig bilder, dessverre, da bildene ble tatt i en annen kontekst og med et annet formål opprinnelig.
