## SETRA VEI 7 A

Stor påkostet familiebolig med spektakulær 180-grader panoramautsikt, nytt innholdsrikt kjøkken, solrik altan og garasje

Setra vei 7A

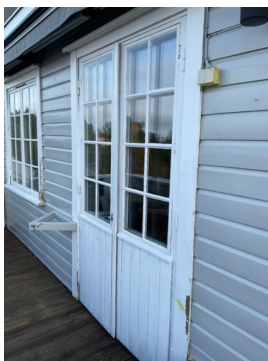
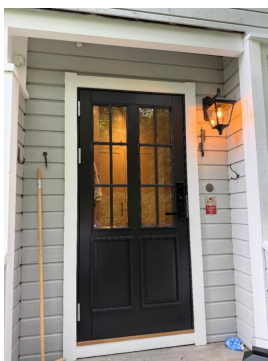
Hoveddøren er malt og er av typen brann- og lydisolert dør (B30/DB35). Døren har glassfelt og kodelås.

Til balkongen er det en malt balkong dør med koblet glass.

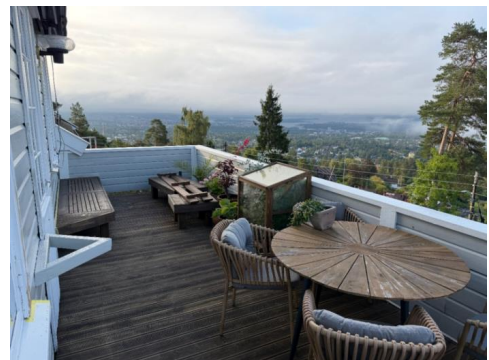
## ! TG 1 Balkonger, verandaer, takterrasser og altaner

- Det anbefales å utbedre rekkverket slik at høyden tilfredsstiller gjeldende krav, for å sikre trygg bruk.

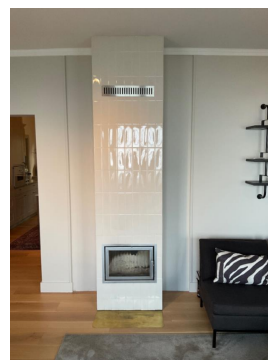
Boligen har mursteinspipe.  
Det er peisovn med fliser i stuen.  
Det er oppgitt tilfredsstillende trekk i peisovnen fra eier.

Pipen som har feierluker på loft inngår i sameiets vedlikeholdsansvar og er derfor ikke tilstandsvurdert av takstmann.

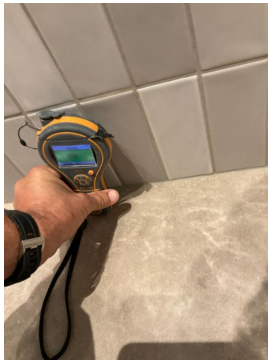
Det ble foretatt stikkprøvevis fuktsøk med Protimeter fuktindikator. Kontrollen viste ingen utslag utenfor normale verdier i de undersøkte områdene.

Det presiseres at slike målinger kun gir en indikasjon på fuktforholdene på befaringstidspunktet og ikke må oppfattes som en garanti for våtrommets totale tilstand. Det ble ikke utført fuktmålinger i gulvkonstruksjonen.

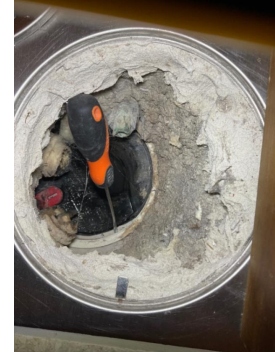
## 2.ETASJE > BAD VED SOVEROM

### TG 2 Dokumentasjon for våtrom

- Det anbefales å innhente dokumentasjon på utførelsen dersom dette er mulig. Uten dokumentasjon kan det ikke verifiseres om membran, sluk, overganger og gjennomføringer er utført tilfredsstillende. Manglende dokumentasjon medfører økt usikkerhet og risiko for skjulte fuktskader, selv om det ikke er registrert synlige tegn til skader på befaringstidspunktet.

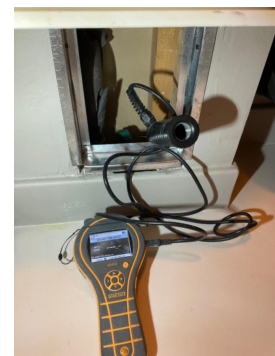
## 2.ETASJE > BAD VED SOVEROM

### ! TG 1 Sanitærutstyr og innredning

Fuktmåling ved hulltaking er foretatt. Kontroll er utført via inspeksjonsluke fra tilstøtende rom. Måleresultat: 0.

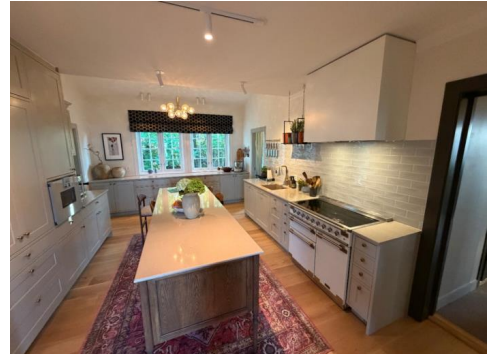
## TG 1 Avtrekk

Det er en kjøkkenventilator fra Røros hetta som trekker luften direkte ut fra kjøkkenet. Det er utført test av avtrekket ved hjelp av papir (papirtest), og avtrekket fungerer tilfredsstillende.

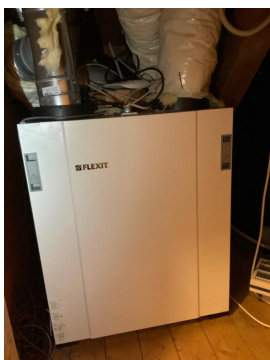
Boligen har balansert ventilasjonsanlegg med aggregat fra Flexit, plassert på loftet.

Alle rom har ventilasjonsventiler i himlingen. Anlegget har filter/filteroppsamler plassert ved aggregatet på loftet. Dagens eier opplyser at filter i ventilasjonsanlegget skiftes hver sjette måned i henhold til produsentens anvisninger.

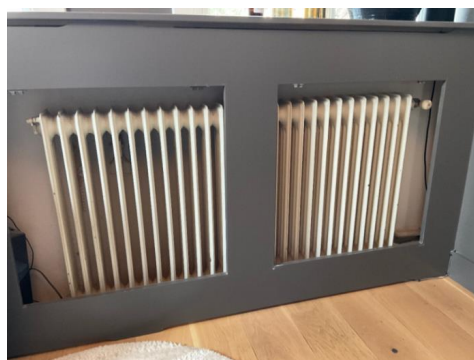
### Vurdering av avvik:

- Det er ikke behov for utbedringstiltak siden anlegget fungerer i dag, men ut ifra alder kan skader plutselig oppstå på eldre anlegg
