## LYSERBRÅTVEIEN 52

# Tilstandsrapport

Leveransebeskrivelse vedlikehold Nosa bro 10.3.2025

## NOSA BRO:

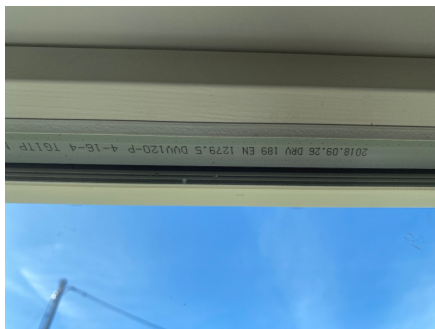
Malte vindusrammer og vinduskarmer i tre med 2-lags isolerglass merket 2018. Screenpersienne er montert på hovedvinduet i stuen. Det er registrert at utvendig omramming/lister rundt vinduene er montert for nær vindusbeslag, noe som kan forårsake oppsug av fukt i nedre del.

Avstand bør økes da det kan forårsake oppsug av fukt i nedre del av omramming/lister.

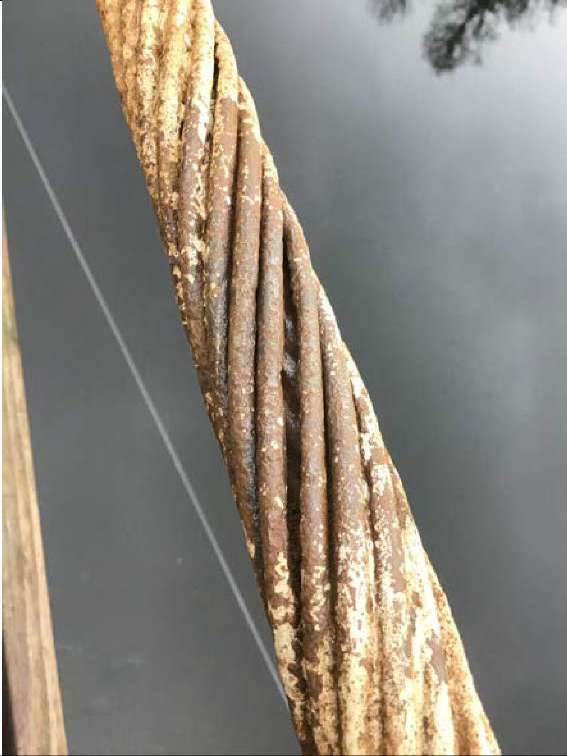
| Bilde | Kode | Beskrivelse |
|---|---|---|
| | <b>4,B</b> | Bærekabel målt opp til 32mm. Tyder på betydelig indre korrosjon. Banking på kabel avgir rust leiring. Sammenlignet med bilder og målt diameter på 26-28mm fra forrige rapport 2017 er det nå en signifikant forverring. |

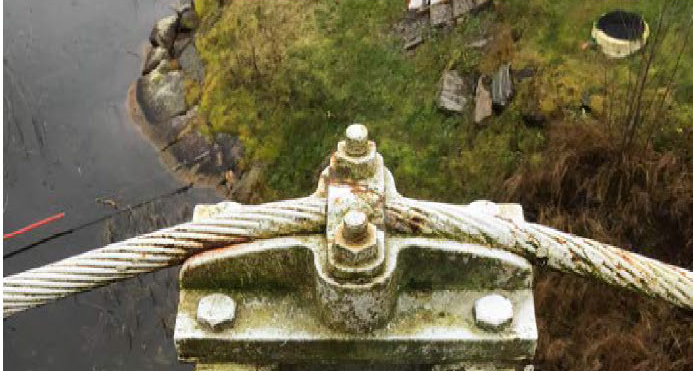
| Bilde | Kode | Beskrivelse |
|---|---|---|
| | <b>1,B</b> | Tårnsadler med klemme. Ok stand, trolig for lav radius til kabel ifht dagens standard. Klemme trolig ikke dimensjonert for å gi full stabilisering av tårn. |

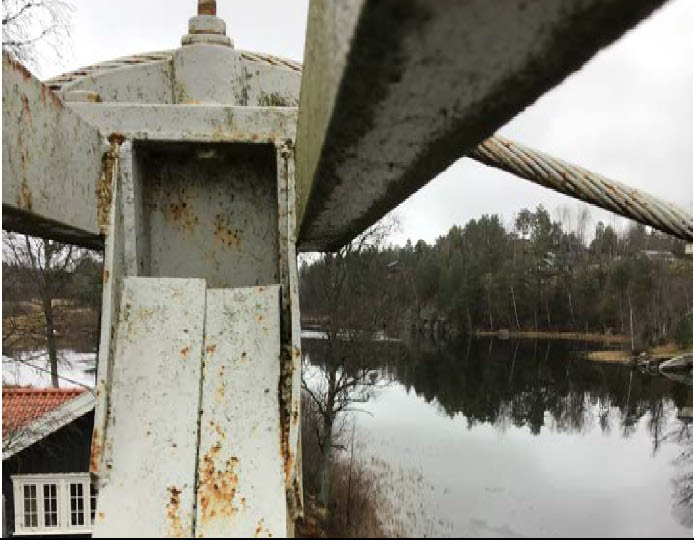
| | <p><b>1,B</b></p> <p>Eldre deformasjon i krysset på tårntopp.<br/>Årsaken er ikke sikker, men tyder på en skade, ikke overbelastning, da det ikke er registrert andre deformasjoner i tårnet som tilsier overbelastning.</p> |

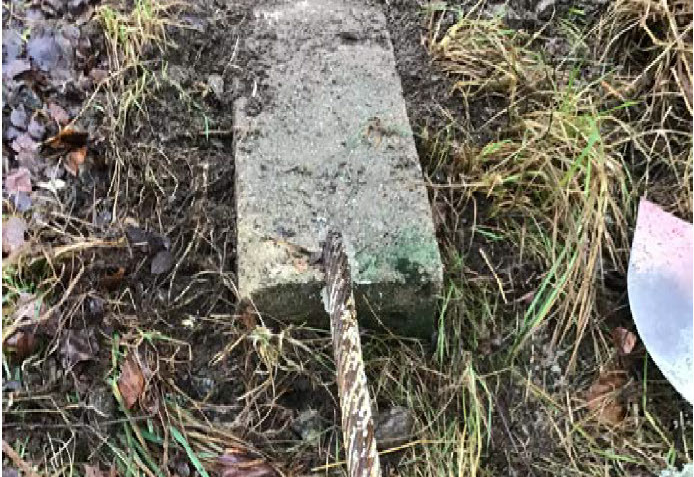
| | <p><b>4,B</b></p> <p>Kabel på ene siden går inn i støp. Uviss tilstand og type på videre forankring. Ikke tegn til deformasjon eller setningsskader, men kabel er korrodert i overgang til støp. Dette kan være både verre og bedre i støpen og ned til forankring.</p> |

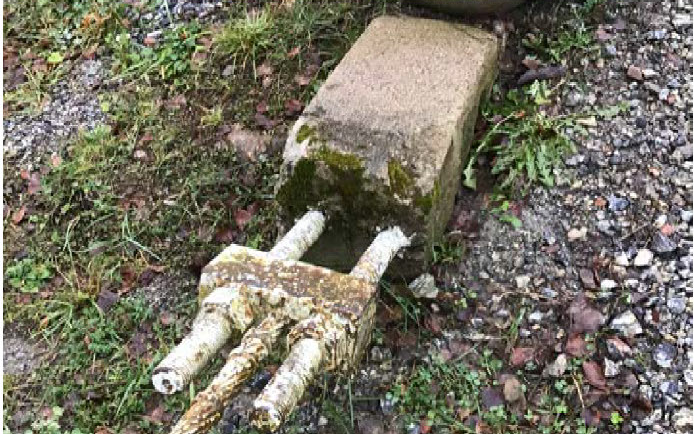
| | <p><b>1,B</b></p> <p>Kabel på andre side går i påstøpt kloss som er forankret i 2 stk M32 gjengestag. Uviss tilstand og type på videre forankring. Ikke tegn til deformasjon eller setningsskader.</p> |

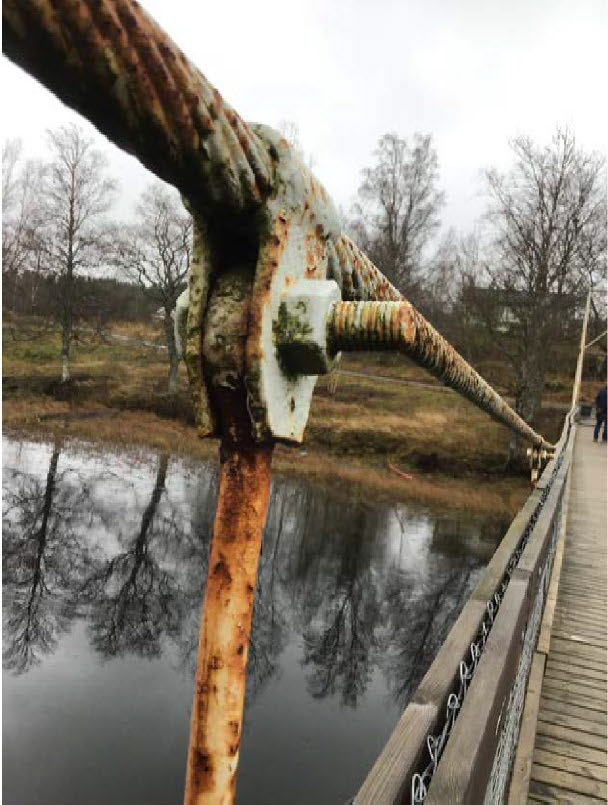
| | <p>2,V</p> | <p>Klemmer til hengestag og hengestag fortsatt god styrke. Tvilsomt om gjenbruk lar seg gjøre ved bytte av kabel.</p> |

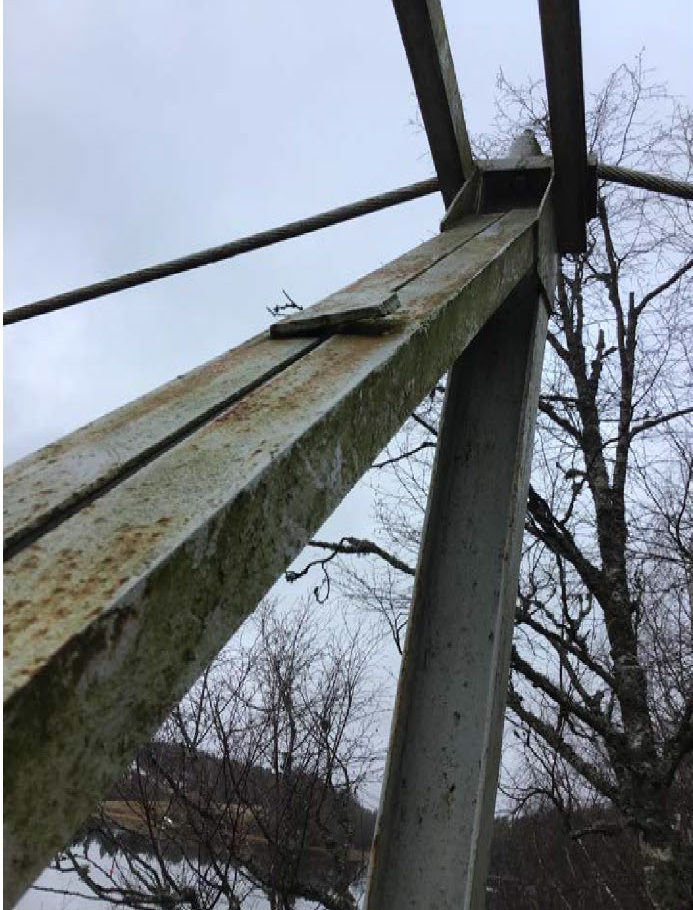
| | <p>2,V</p> | <p>Tårn fremstår i hovedsak i god stand, noe overflaterust og en løs stålplate som anbefales festet/fjernet. Ingen løse bolter og støp under tårn er intakt.</p> |

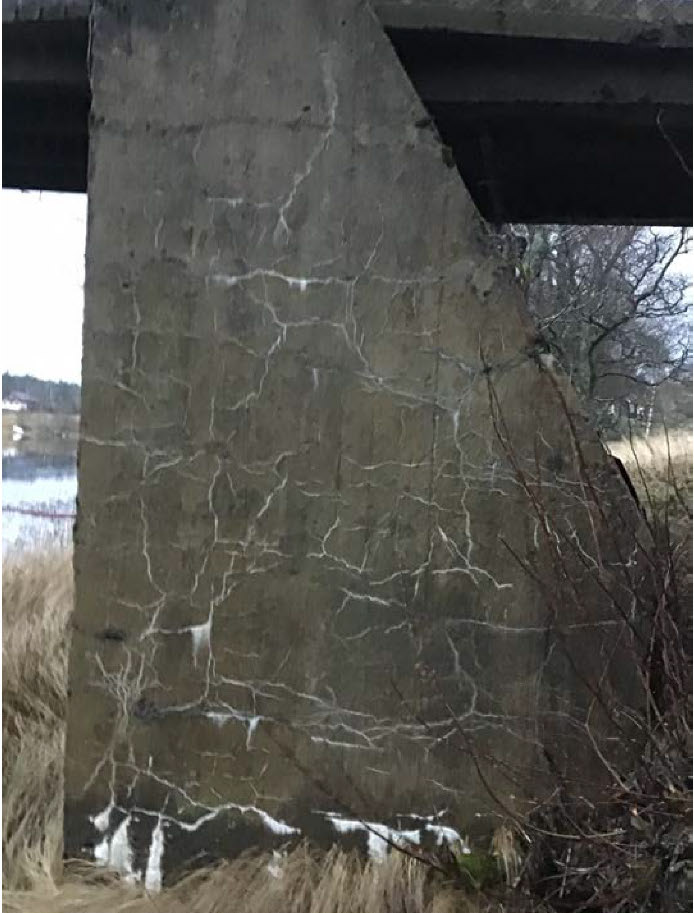
| | <p><b>1,B</b> Betong: ingen synlige setningsskader. Tilstand for øvrig forholdsvis lik som ved bilder fra forrige inspeksjon.</p> |

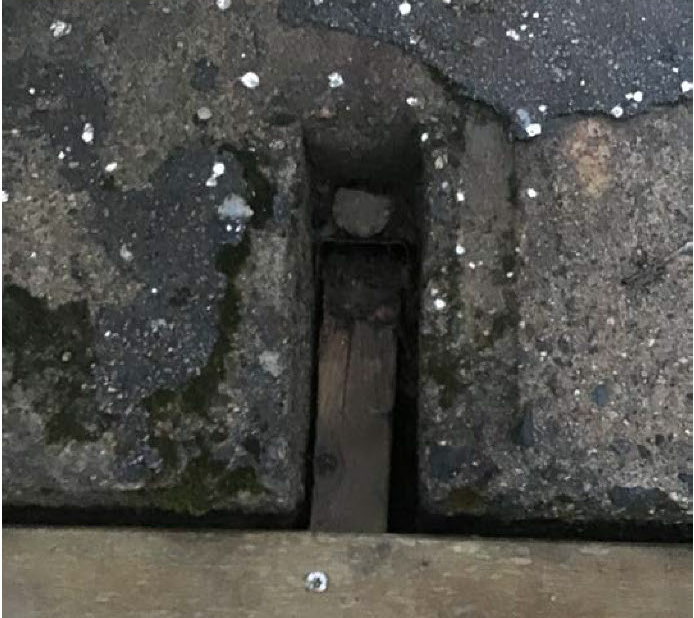
| | <p><b>1,B</b> Brodekke: Antydning til overflateråte i 48X148 i lagringspunkt i brokar.</p> |

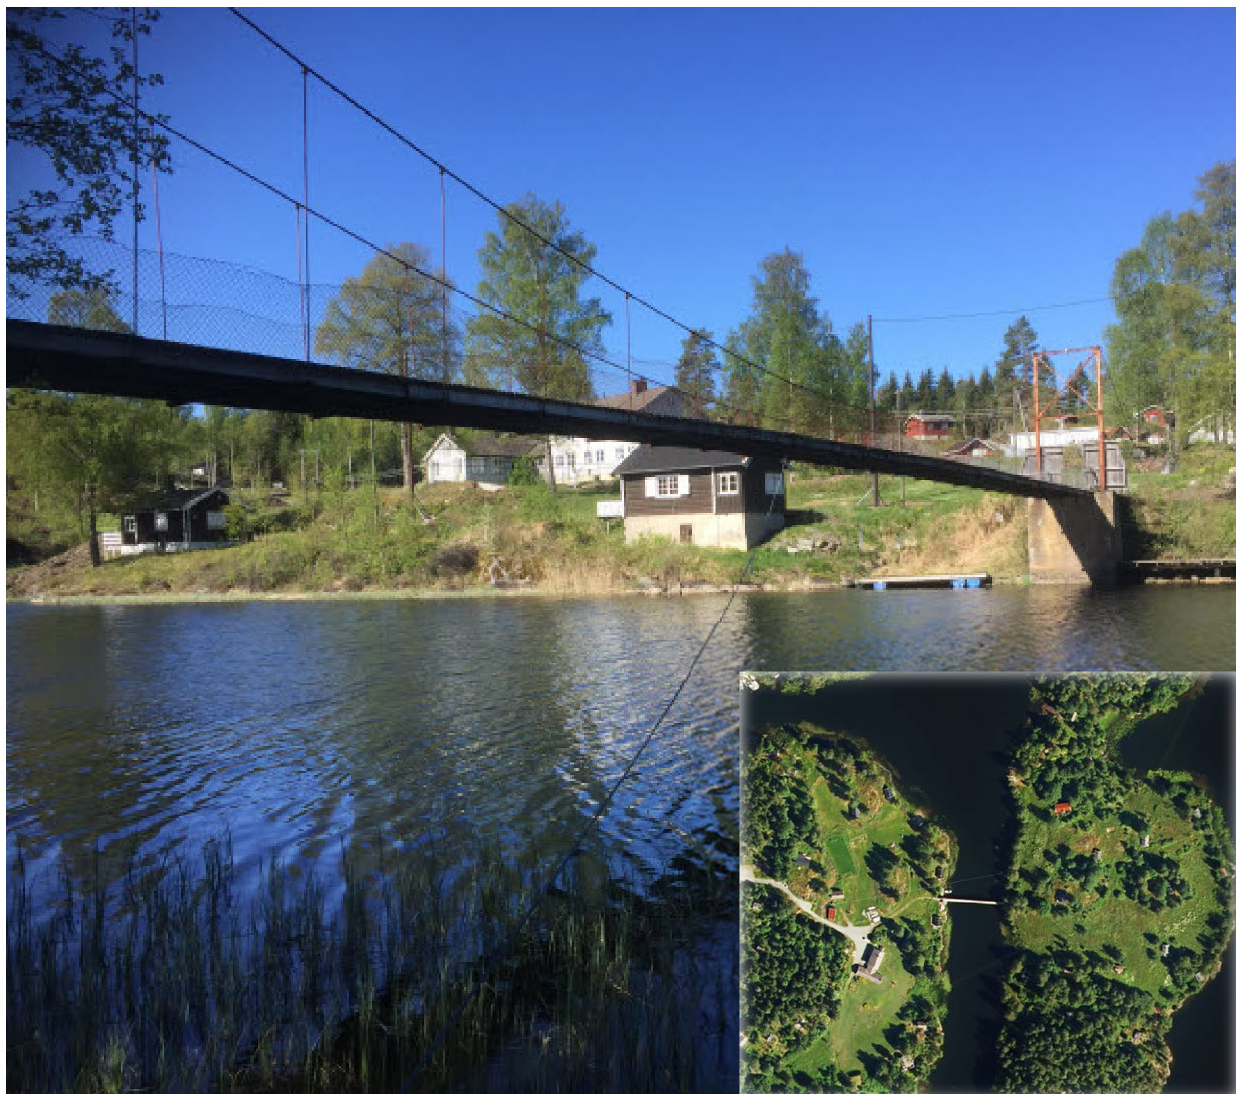
Bilde tatt fra "land"-siden mot brokar definert som brokar øyside.

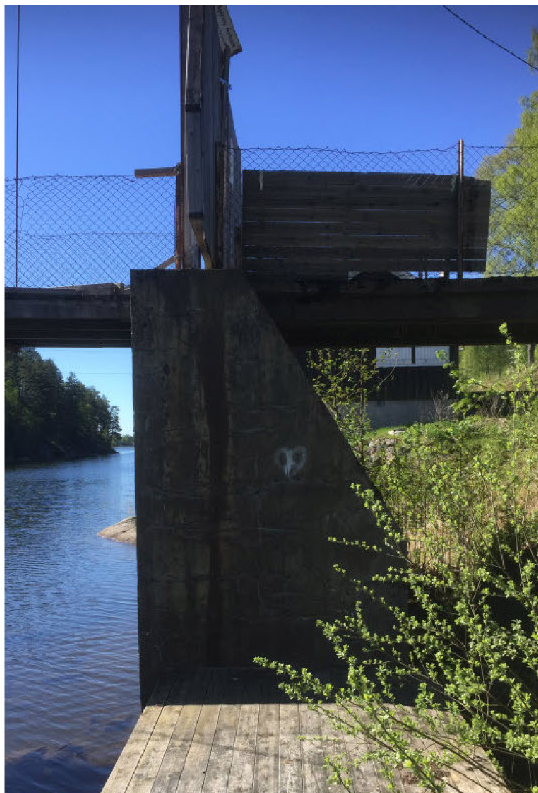
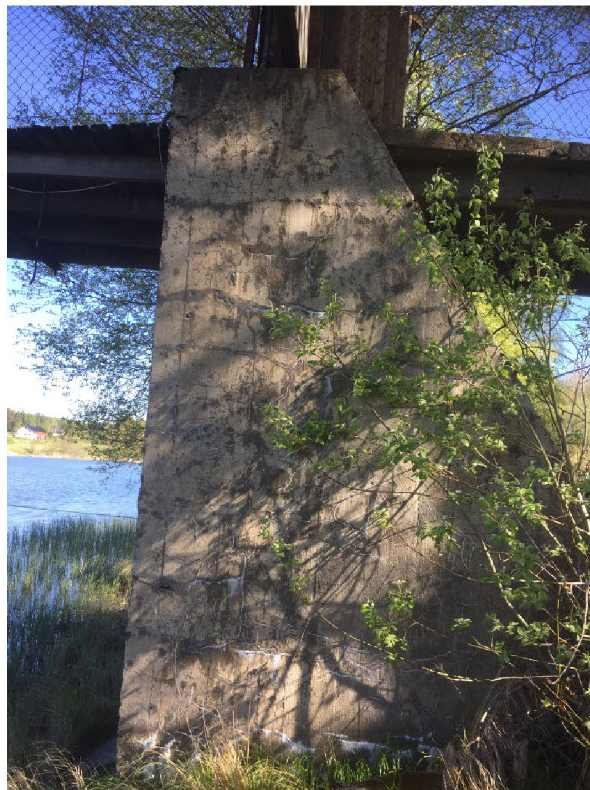
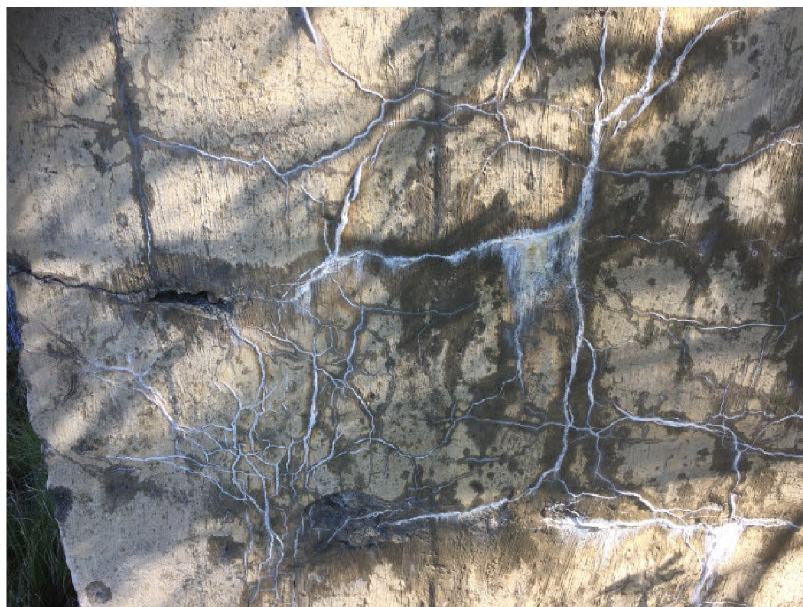
### Landside

Betongen har en del tegn på alkalireaksjon (se pkt. 6)

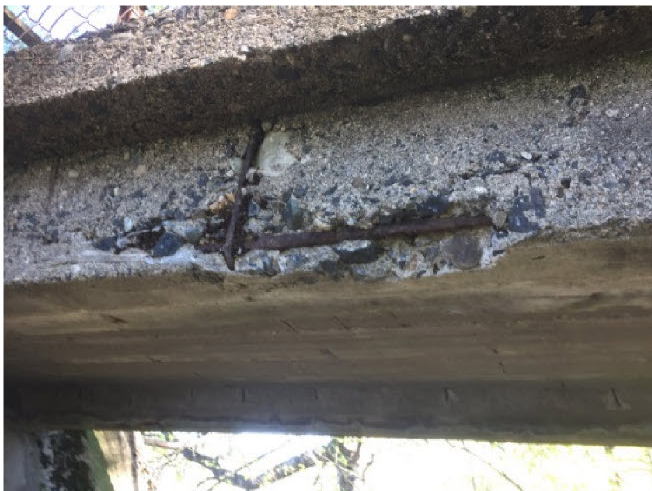
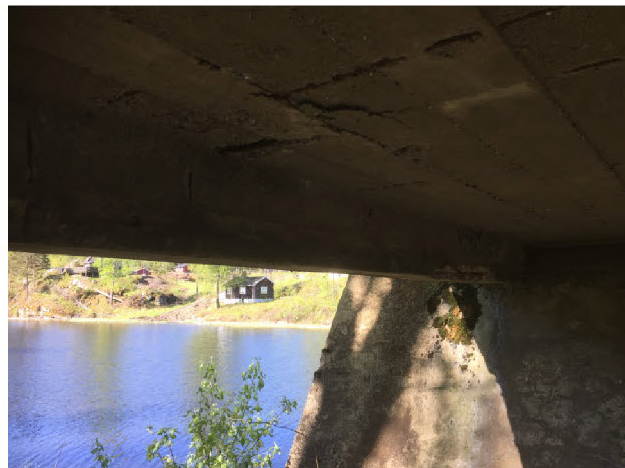
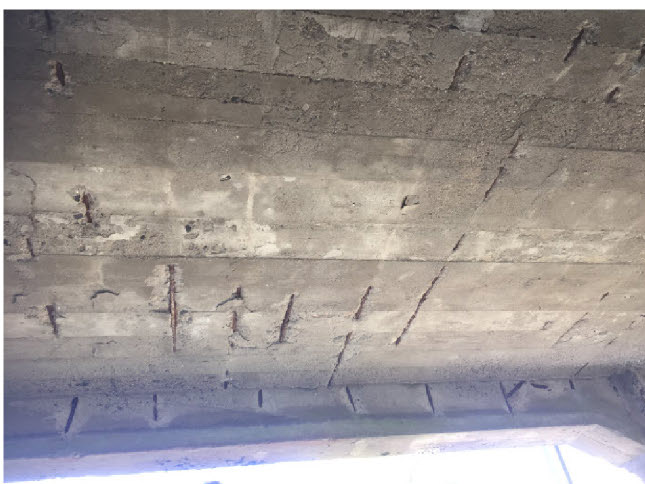
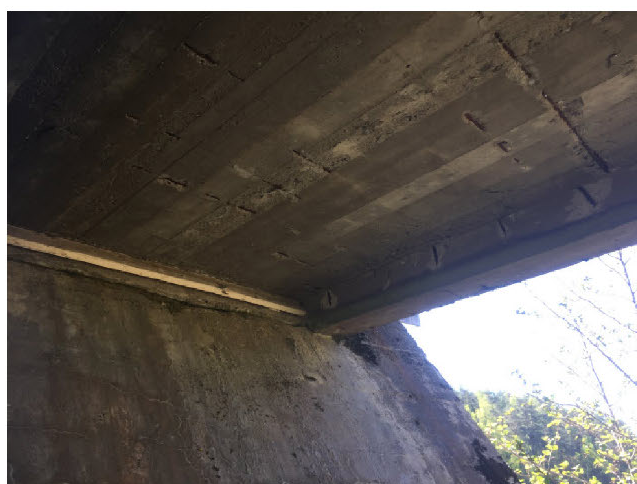
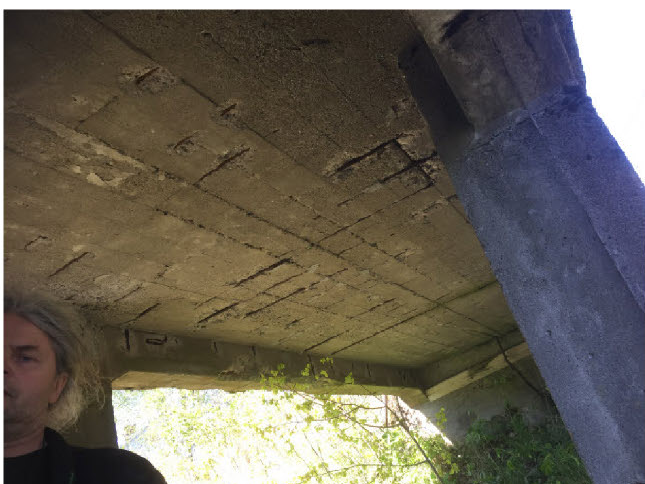
## Armeringskorrosjon

All armering er lagt med svært liten overdekning og har derfor korrodert. Mye av den betongoverdekningen, som er under dekkene har blitt "sprengt" av.

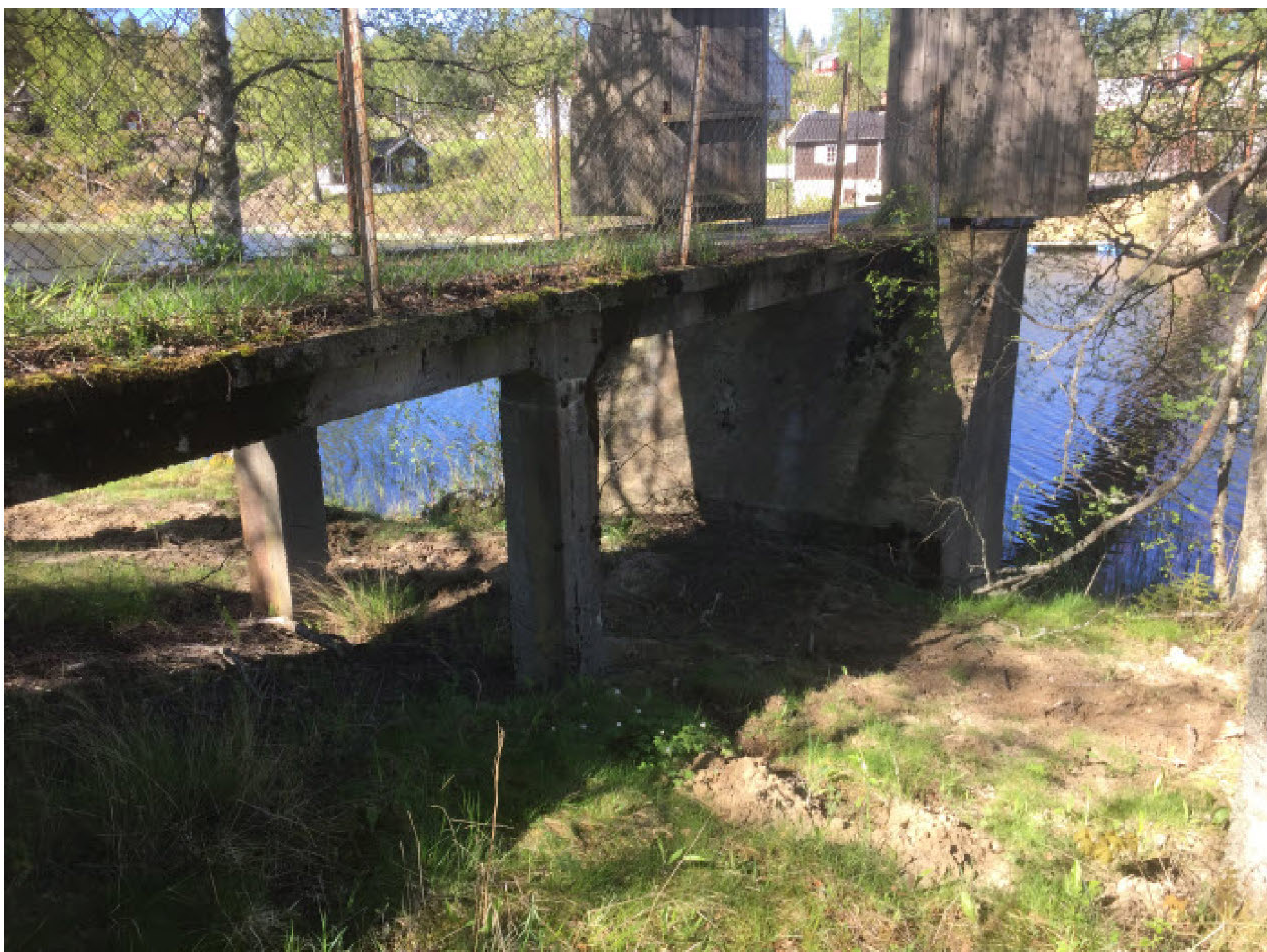
## Øyside

Noe mindre korrosjon, men ellers rel. samme situasjon som for brokar landside.
