## GIMLEVEIEN 24 B

Meget påkostet, gjennomgående 5-roms med balkong, 3 sov, 2 bad, snekkerbygget kjøkken og separat vaskerom. Peis.

# Tilstandsrapport

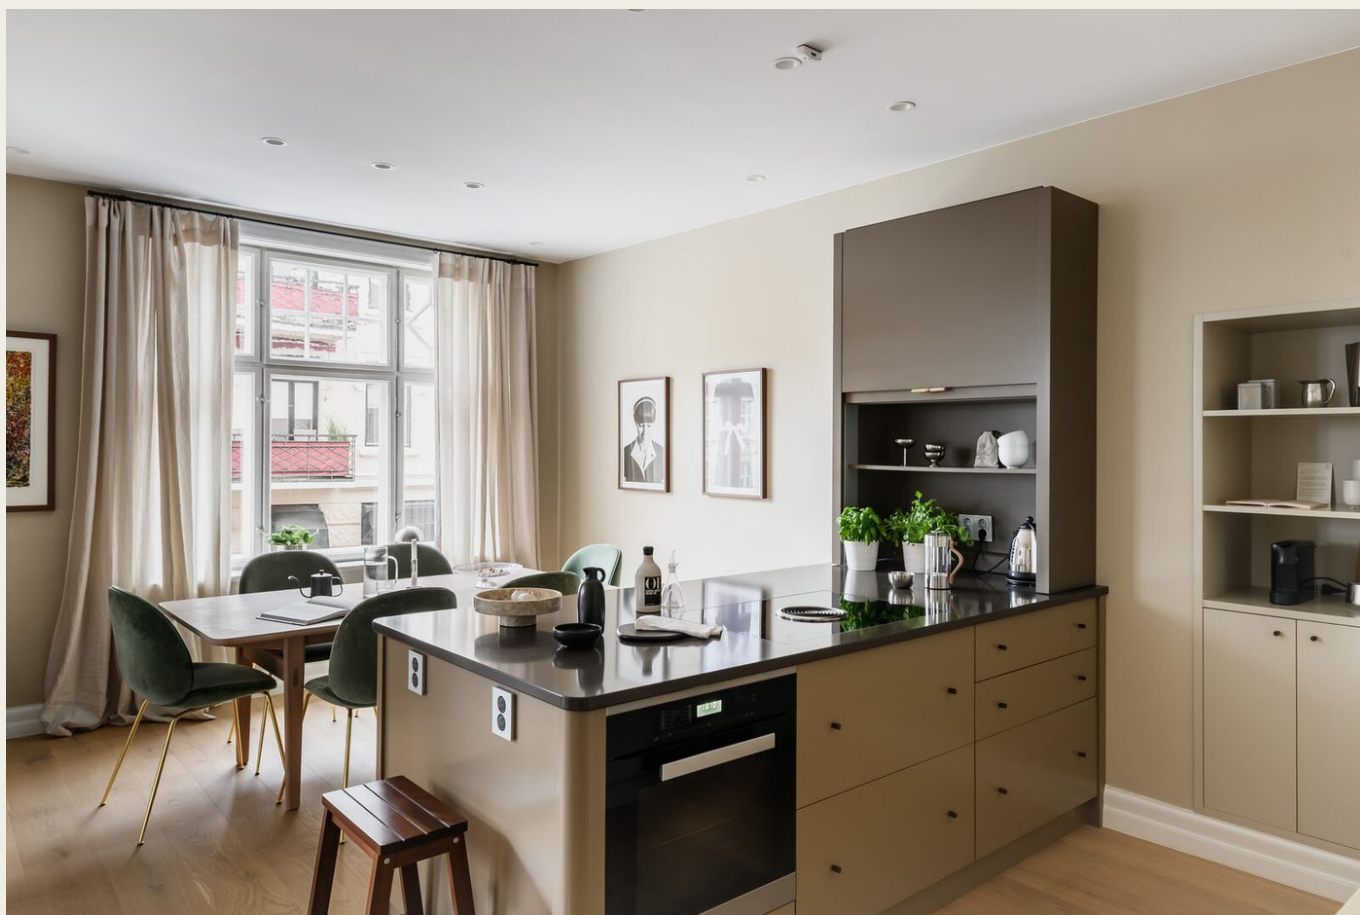
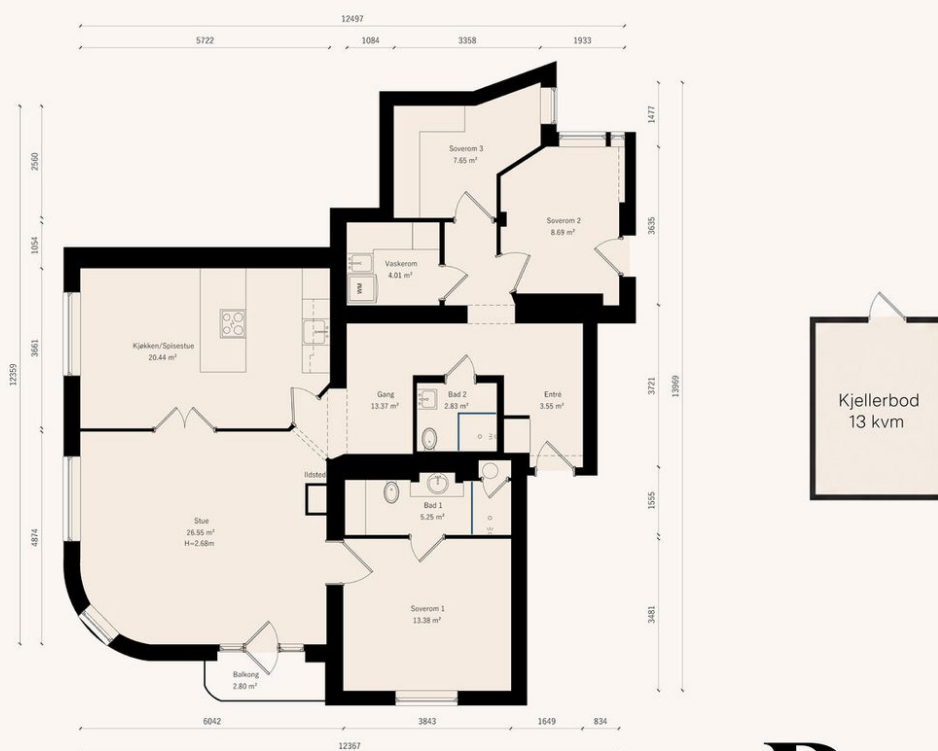
Gimleveien 24B

Planløsningen er ikke i målestokk, avvik kan forekomme.  
Oppgitte arealer er omtrentlige og ikke juridisk bindende.

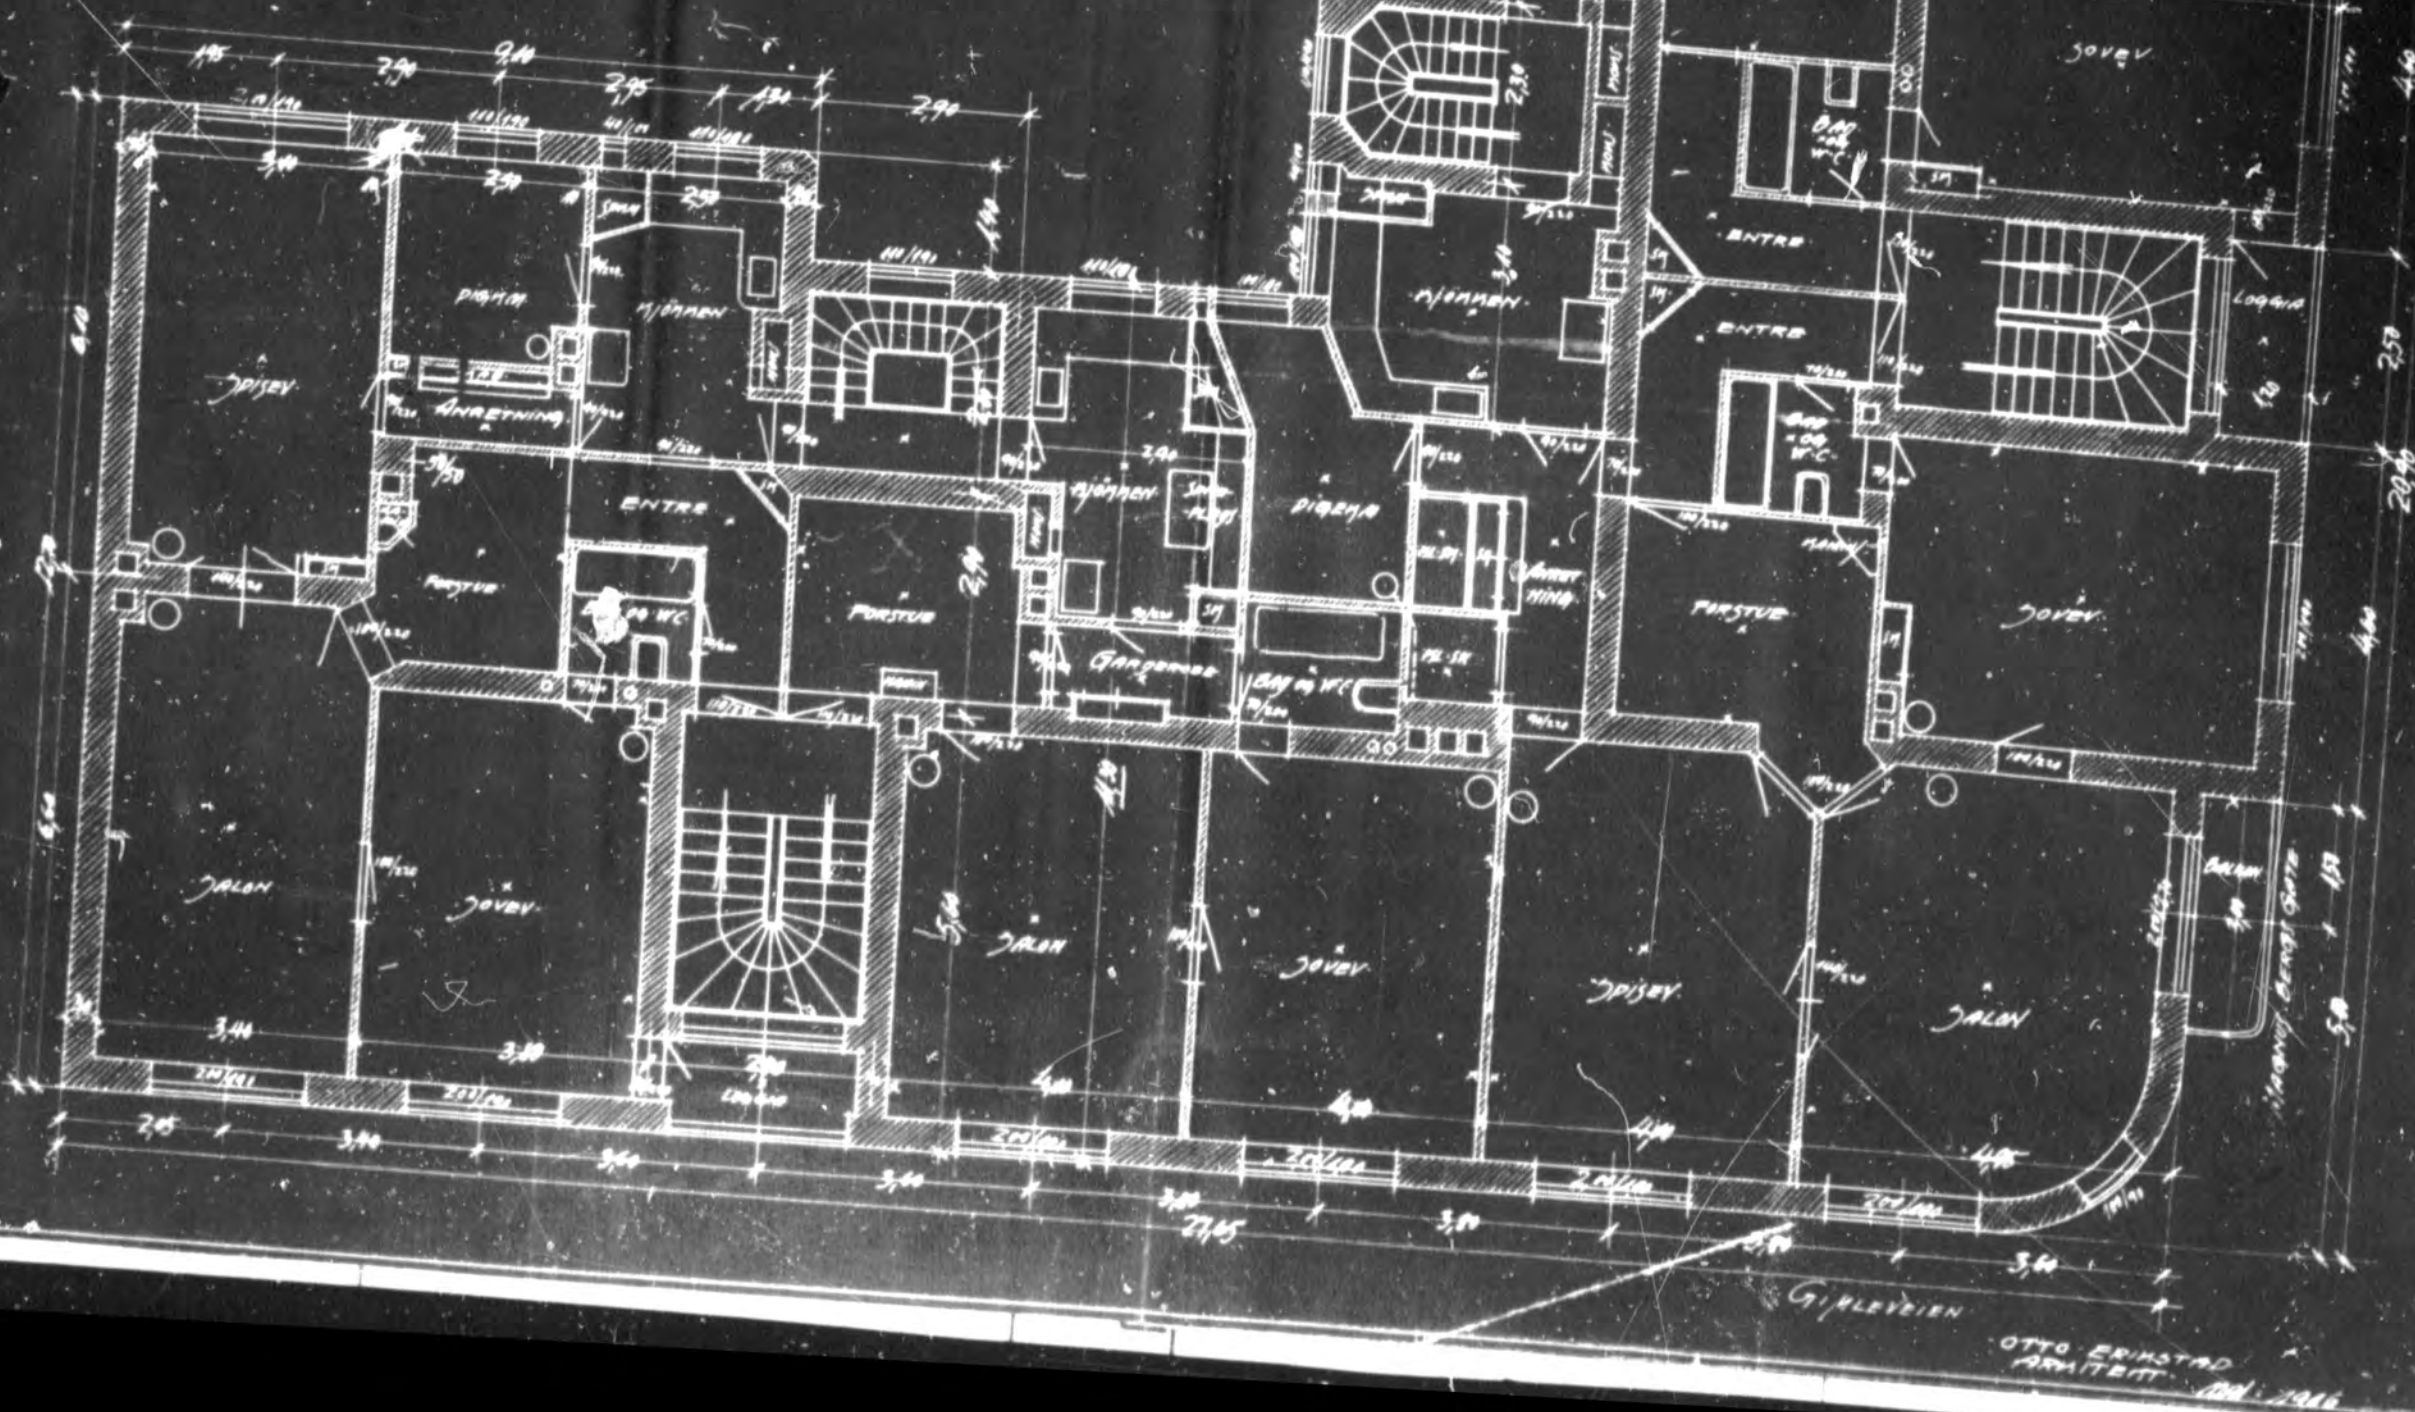
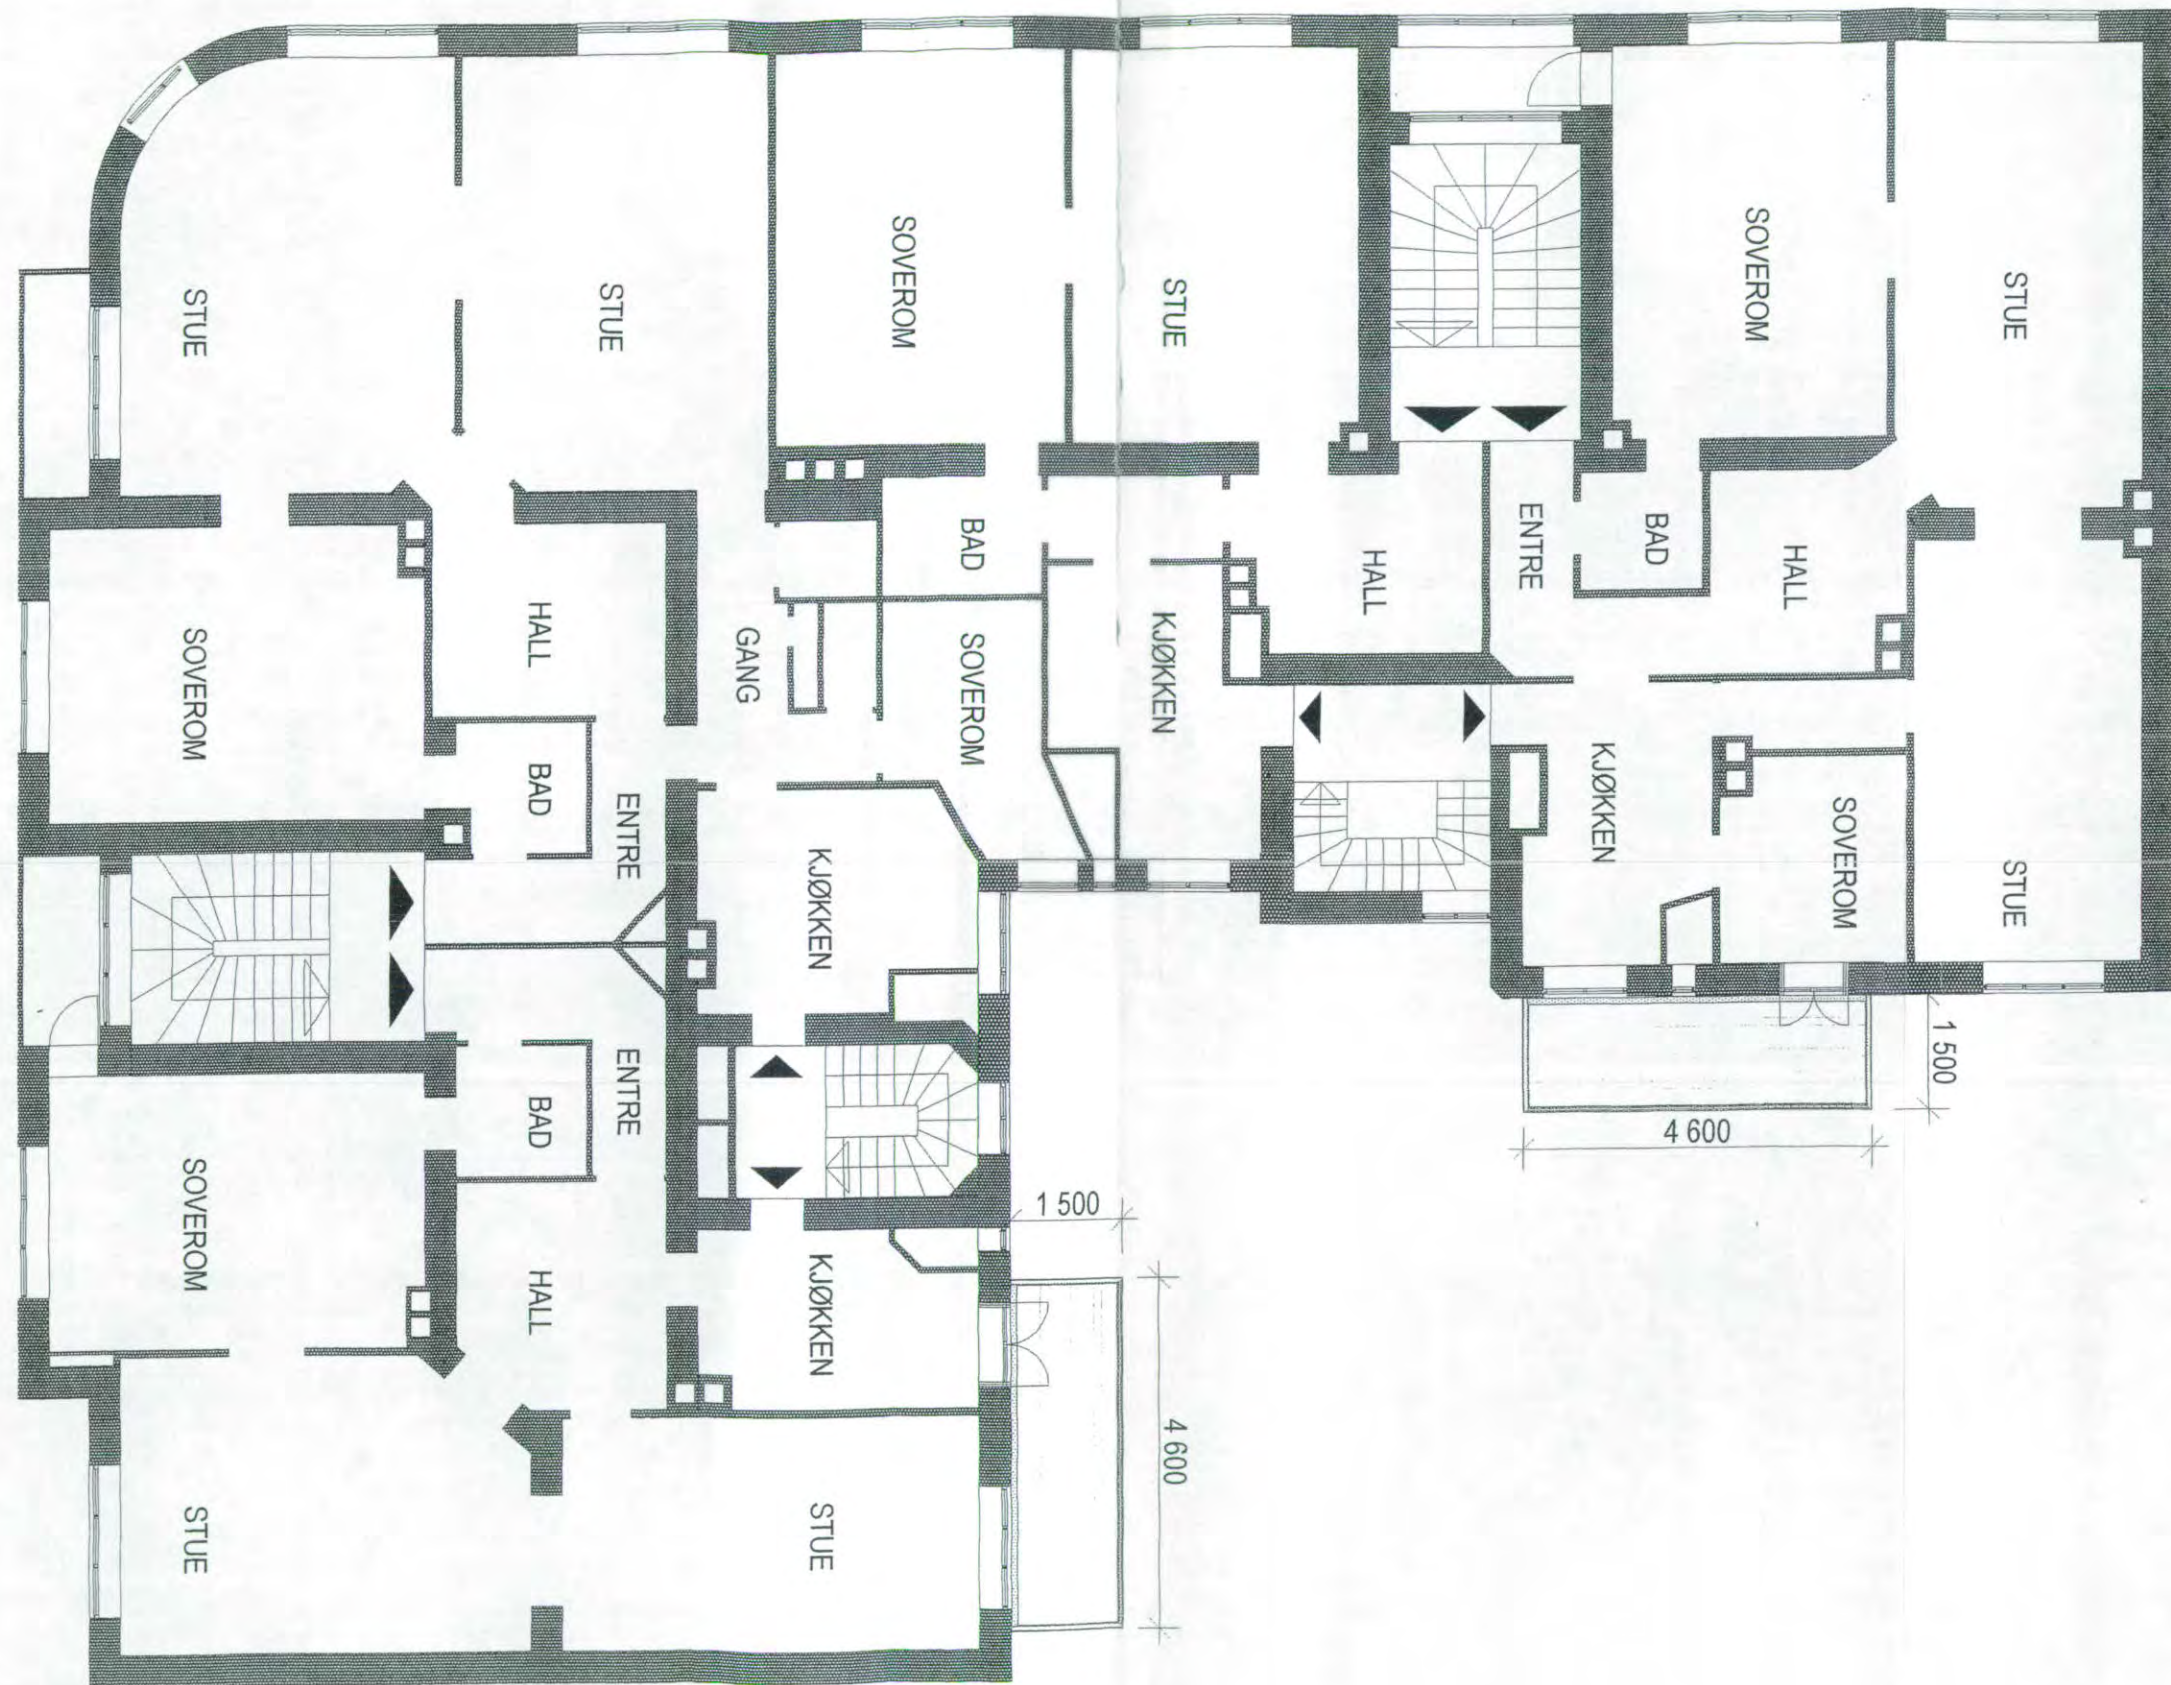
MR. MURMESTER D.F. OLYEN  
M-1:50

| B | PLASSERING OG STØRTEL BALKONG | FK | 13.01.05 |
| A | PLASSERING OG STØRTEL BALKONG | FK | 05.01.05 |

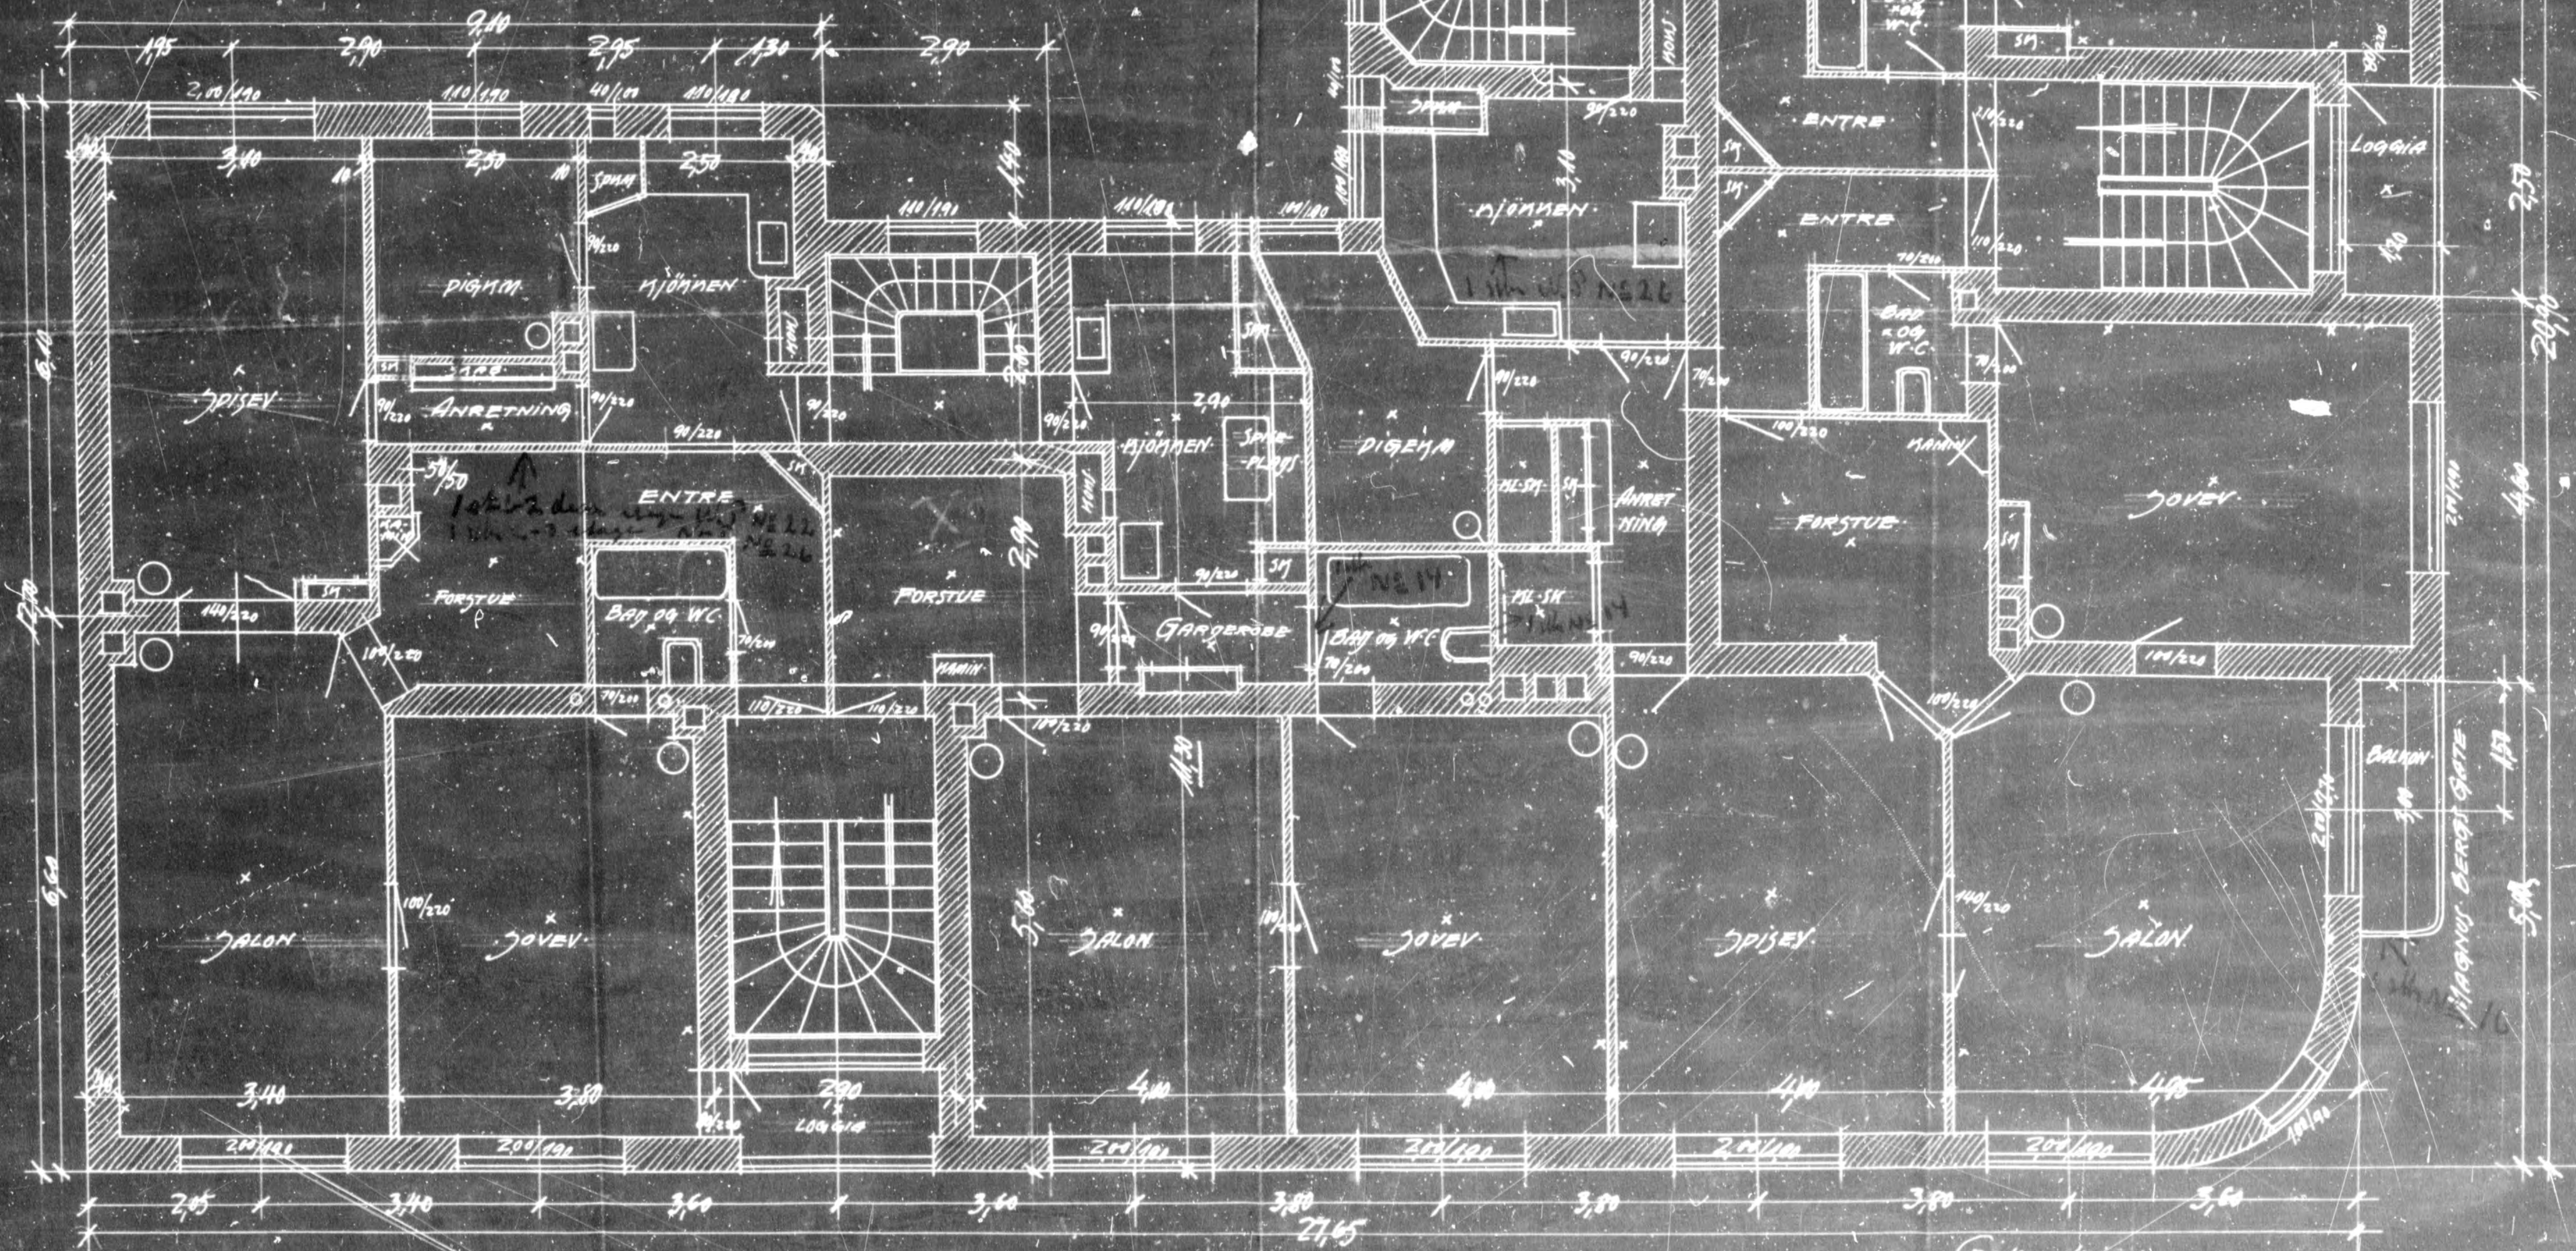
OTTO ERNSTAD  
ARKITEKT  
Maj. 1946

INDVENDIGE BJELKEBEREINDE VEGGE

I, II OG III ETG 1 1/2 STEN, IV ETG 1 STEN
