## DALSVEIEN 26

VILLA VORAA - Arkitekttegnet enebolig, møysommelig renoveret  
2024-2025. Hybel. Dobbeltgarasje. Skjermet hage. 1,1 mål tomt

## OM EIENDOMMEN

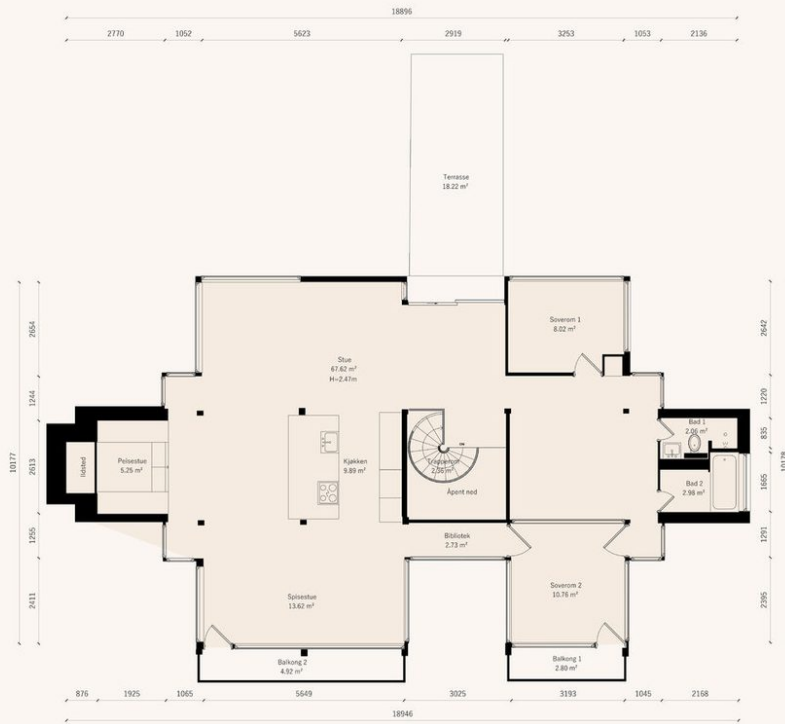
Andre etasje

Planløsningen er ikke i målestokk, avvik kan forekomme.  
Oppgitte arealer er omtrentlige og ikke juridisk bindende.

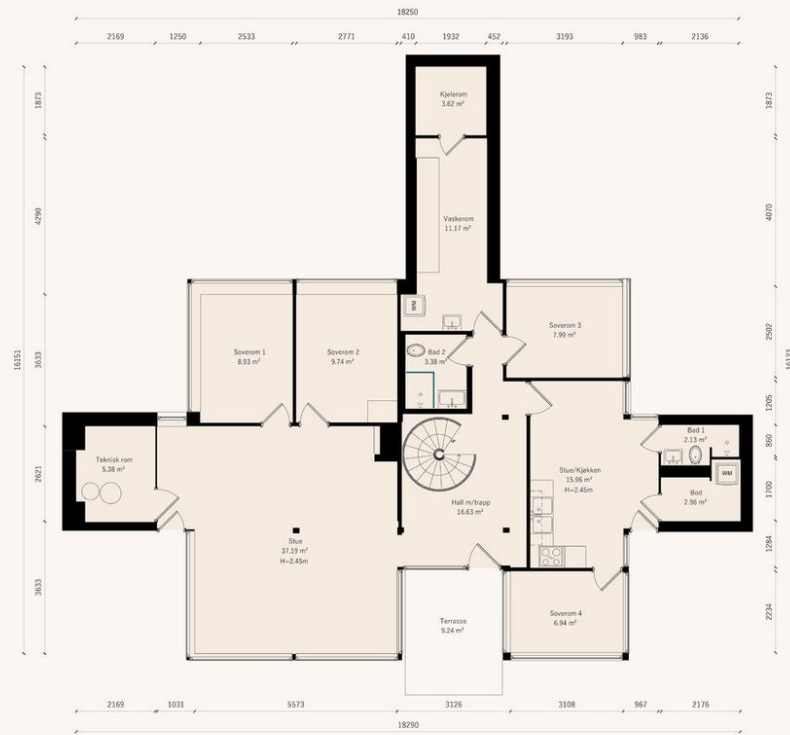
Første etasje

Planløsningen er ikke i målestokk, avvik kan forekomme.  
Oppgitte arealer er omtrentlige og ikke juridisk bindende.

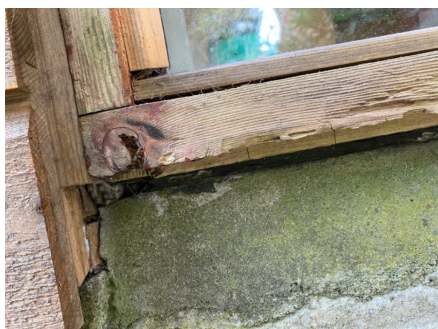
Sideinngangsdørene, balkongdørene og terrassedøren er av original utførelse.  
Stedvis registrert fukt/slitasjemerker i bunnsvill under dører.

Det bør vurderes utbedring eller utskifting av fukt- og slitasjemerker i bunnsvill for å hindre videre skadeutvikling og redusere risiko for råte og varmetap. Videre undersøkelser anbefales for å avdekke omfanget av eventuelle skader, slik at nødvendige tiltak kan iverksettes for å sikre konstruksjonens levetid.
