## HAGAVEIEN 2 B

Moderne enebolig fra 2021. Stor hage med sørvendt terrasse.  
Familievennlig, 2 bad og 2 stuer. Isolert garasje m/kontor.

# gnr. 48, bnr. 85, snr. 2

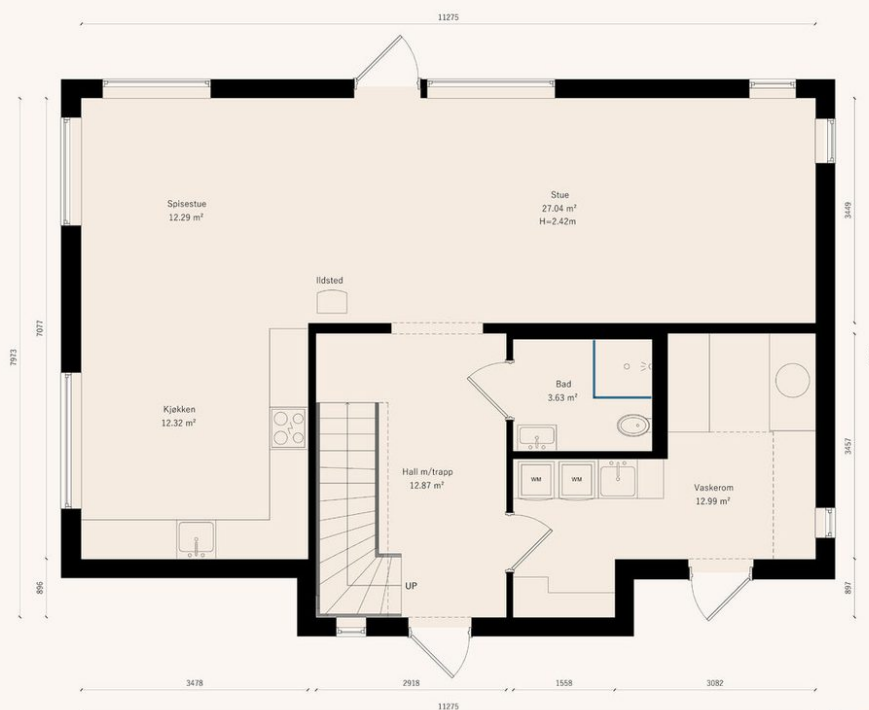
Hagaveien 2B

Planløsningen er ikke i målestokk, avvik kan forekomme.  
Oppgitte arealer er omtrentlige og ikke juridisk bindende.

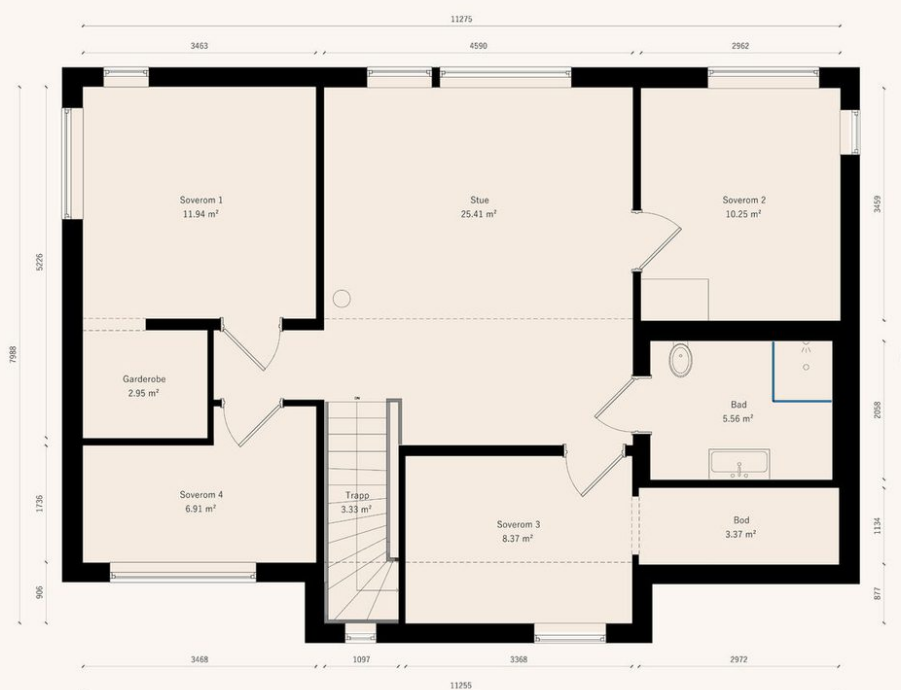
# Andre etasje

Planløsningen er ikke i målestokk, avvik kan forekomme.  
Oppgitte arealer er omtrentlige og ikke juridisk bindende.
