## SPROVEIEN 57

Idyllisk fritidseiendom kun 136m fra sjøen | Stor og fin tomt |  
Anneks | Vestvendt og usjenert | Fantastisk beliggenhet

# Tilstandsrapport

## FRITIDSBOLIG

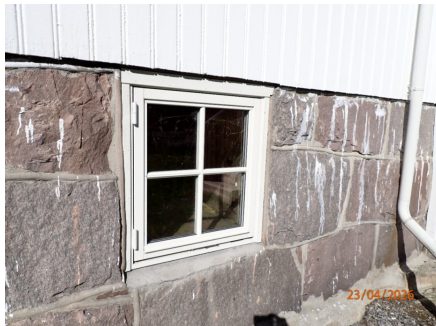
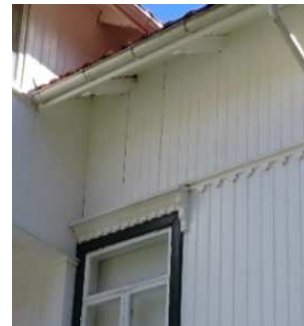
- Lokal utbedring/utskiftning bør utføres.
- Råteskader i bordkledningen kan fortsette å utvikle seg både i tilliggende bordkledning og til bakenforliggende veggkonstruksjon, dersom en ikke foretar tiltak.

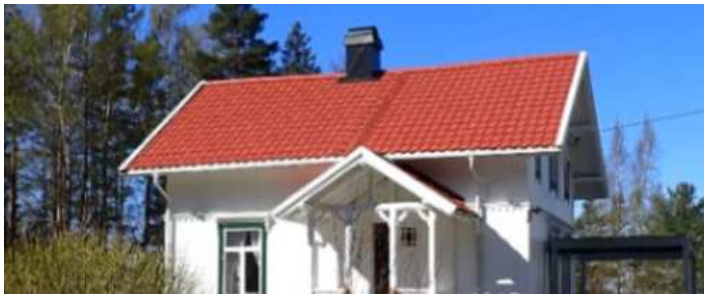
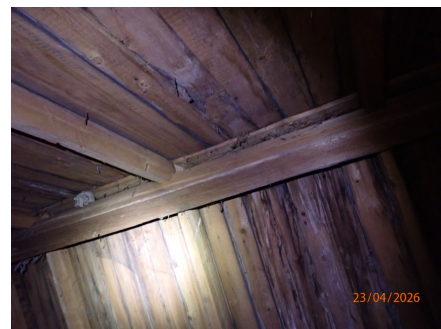
## TG 3 Takkonstruksjon/Loft

Det er påvist fukt-/råteskader i takkonstruksjonen.

Punktet må sees i sammenheng med Taktekking

- Om ikke anbefalte tiltak blir utført vil konsekvensen være at bygningsdelen svekkes over tid, den vil da ikke opprettholde sin tiltenkte funksjon.
- Det anbefales ytterligere undersøkelser av hele loftet, da det ikke var tilgang befaringsdagen.

- Påviste skader må utbedres.
- Konstruksjonene må sikres mot råte, sopp og skadedyr.
- Råteskadede konstruksjoner må skiftes ut.
- Lufting/ventilering må etableres.

**Kostnadsestimat: 100 000 - 200 000**

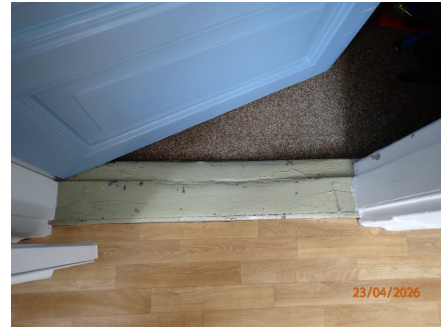
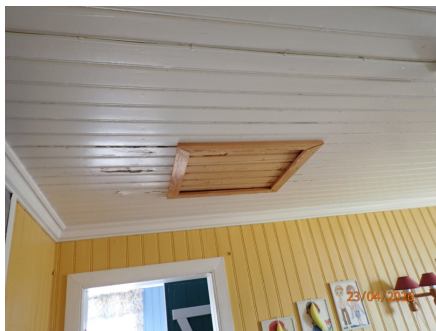
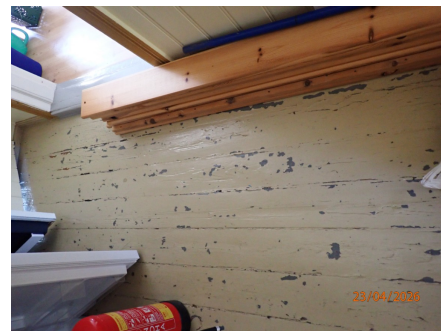
## Etasjeskille/gulv mot grunn

Nivellering av gulvoverflater ble utført som stikkprøvekontroll, i kjøkken, stue og entre i 1. etasje, og kjøkken og gang i 2. etasje. Mindre skjevheter/helningsavvik i en bruktbolig er å anse som normalt og må forventes.

- Det er målt høydeforskjell på mellom 15-30 mm gjennom hele rommet. Tilstandsgrad 2 gis med bakgrunn i standardens krav til godkjente måleavvik.
- Det er påvist fuktskader i etasjeskillere
- Det er registrert symptom på sopp/råte.
- Målt høydeforskjell på over 20 mm innenfor en lengde på 2 meter. Tilstandsgrad 3 gis med bakgrunn i standardens krav til godkjente måleavvik.

- Påviste skader må utbedres.
- Konstruksjonene må sikres mot råte, sopp og skadedyr.
- Nye bjelker må settes inn.
- Råteskadet treverk må skiftes.
- For å få tilstandsgrad 0 eller 1 må høydeforskjeller rettes opp. Det vil imidlertid sjelden være økonomisk rasjonelt som et enkeltstående tiltak i en bolig som dette. Dersom boligen en gang skal renoveres, kan man vurdere slike tiltak.

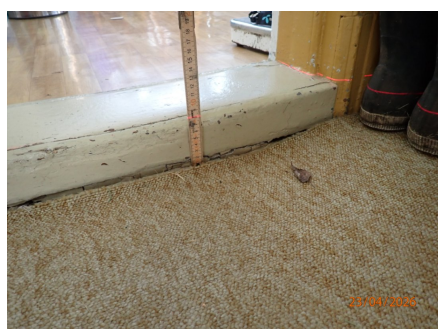
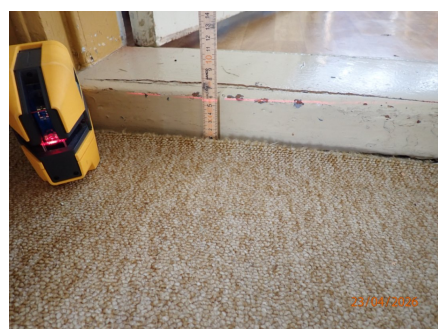
## TG.2 Pipe og ildsted

Det ble utført kontroll av det stedlige brann og feiervesen iht. fremlagt dokument den 23.07.2025. Avvik er dokumentert i orden 27.08.2025.

- Tidspunkt for piperehabilitering nærmer seg.

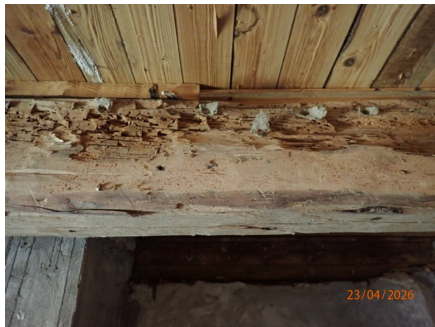
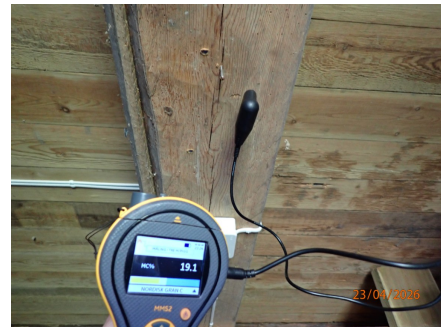
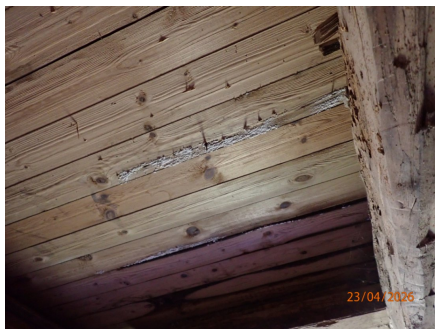
## Kryp kjeller

Det er påvist skader på konstruksjoner i kryp kjeller som er forårsaket av råte eller sopp.

Det er registrert skader etter aktivitet av skadedyr.

Det er stedvis påvist fuktnivå som tilsier at konstruksjonen kan ha fuktskader.

Det er manglende fuktsperre på bakken.

Borebilleskadet treverk i trebjelker.

Det ble målt en vektprosent på 19,1% i trevirket. Fuktmålingene (vektprosent mellom 18 og 21%) viser at treverket er noe fuktig.

- Det anbefales å bedre luftingen av krypkjeller samt etablere fuktsperre på grunnen for å redusere fuktinnholdet i luften i krypkjeller.  
- Kostnadene på 20 000 - 100 000.- som er satt er for og utføre ytterligere undersøkelser å konsekvensutredning og må ikke forveksles med utbedringskostnader som er høyest usikkert på nåværende tidspunkt, da det er ukjent omfang i hele krypkjelleren. Dette må kartlegges ytterligere og vektas mot fremtidig bruk. Om dette er av interesse og finne ut av for en potensiell kjøper må dette utrøres før man legger inn bud så man kan ta et informert valg.

**Kostnadsestimat: 20 000 - 100 000**

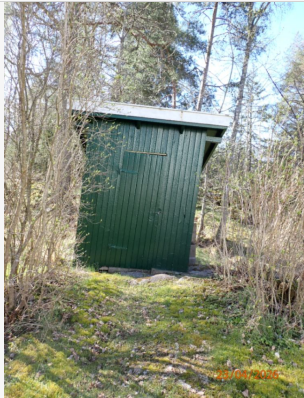
## Utedo

- Nyere trectak med noe ujevnt lagt takplater. Bulker og mose på taktekking.

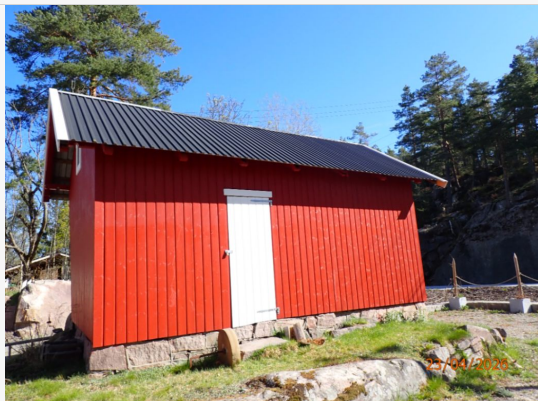
## Uthus

- Reisverk originalt.

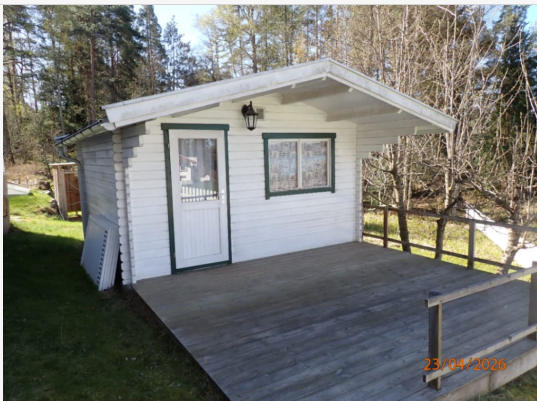
## Anneks

- Fuktmerker vinduskarmer innvendig.
