Tilstandsrapport

Marselis' gate 27 A, 0551 OSLO

Befaringsdato: 21.04.2026 **Rapportdato:** 21.05.2026 **Oppdragsnr.:** 12018-26061 **Eiendomsverdi ref nr:** WT7407

Autorisert foretak: Alpha Taksering AS **Sertifisert Takstingeniør:** Jan Nicolai Aamot

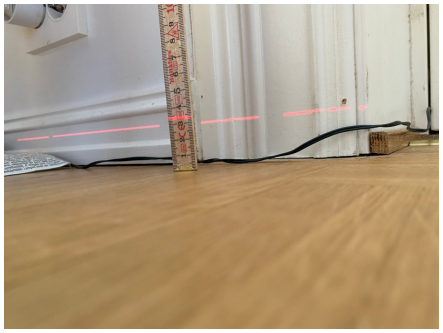
Beskrivelse

Etasjeskillere i trebjelkelag, sannsynligvis oppført som stubbeloft, isolert med leire.

Etasjeskillerne forventes å være oppført i henhold til byggeforskrifter som var gjeldende da boligen ble oppført.

Etasjeskillerne synes å oppfylle sin tiltenkte funksjon.
