Tilstandsrapport

Enebolig
Ryggeveien 181, 1570 DILLING
MOSS kommune
gnr. 169, bnr. 12

Befaringsdato: 31.03.2026 **Rapportdato:** 22.04.2026 **Oppdragsnr.:** 20295-2497 **Eiendomsverdi ref nr:** DZ6721

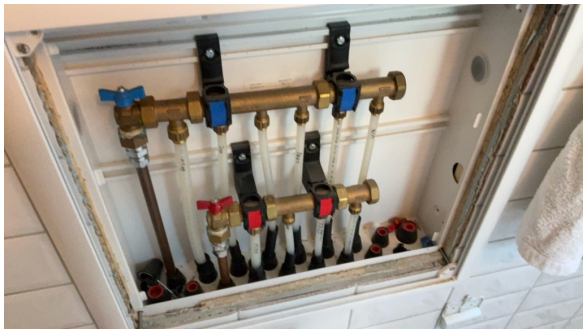
Innvendige vannledninger er av kobber med plastkappe og rør i rør. Det er besiktiget i rørskap.
Det er på eiendommen montert elektrisk pumpe fra brønn som benyttes til vanning av hagen.

Vurdering av avvik:
• Mer enn halvparten av forventet brukstid er passert på innvendige vannledninger.

Konsekvens/tiltak
• Det er ikke behov for utbedringstiltak siden anlegget fungerer i dag, men ut ifra alder kan skader plutselig oppstå på eldre anlegg.

Konsekvens:
Når mer enn halvparten av forventet brukstid er passert på vannledningene, øker risikoen for korrosjon, lekkasjer og redusert vannkvalitet. Eldre rørmaterialer kan ha svekket styrke og tette igjen over tid, noe som kan føre til driftsproblemer og vannskader.
