Tilstandsrapport

3(4)-roms leilighet i 2. Etasje

Sagveien 15, 0459 OSLO

Befaringsdato: 08.09.2026 **Rapportdato:** 09.09.2026 **Oppdragsnr.:** 22602-26235 **Eiendomsverdi ref nr:** ZZ9508

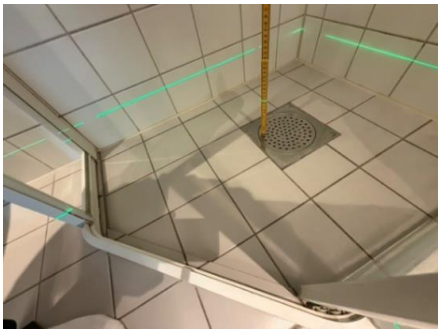
• Konsekvens:
Tettesjiktet på veggene har oppnådd en alder hvor gjenværende levetid og tetthet er usikker. Manglende dokumentasjon gjør at utførelsen ikke kan verifiseres. Ved svekket tetthet kan fukt over tid trenge inn i bakenforliggende konstruksjoner.

• Konsekvens:
Påstrykningsmembranen har en alder hvor gjenværende levetid og tetthet er usikker. Manglende dokumentasjon gjør at utførelsen ikke kan verifiseres. Ved svekket tetthet kan fukt over tid trenge inn i underliggende konstruksjoner.

Tiltak:
Tettesjiktet bør holdes under oppsyn, særlig i områder med direkte vannbelastning. Fornyelse må påregnes på sikt, og ved tegn til fukt eller lekkasje bør nærmere undersøkelser og nødvendige utbedringer gjennomføres.

Tiltak:
Tettesjiktet bør holdes under oppsyn, og fornyelse må påregnes på sikt. Ved tegn til lekkasje eller fukt bør forholdet undersøkes nærmere og nødvendige utbedringer gjennomføres.

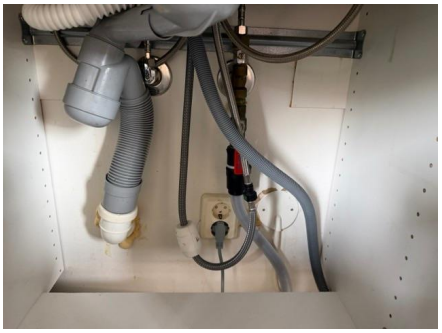
Undersøkelsen omfatter tilgjengelige rørstrekk og sammenkoblingspunkter, samt observasjon av eventuelle tegn til lekkasje og andre synlige avvik.

Fordelerskap er undersøkt med hensyn til tilgjengelighet og håndtering av eventuelt lekkasjevann.
Store deler av røropplegget er skjult i konstruksjoner og er ikke tilgjengelig for direkte inspeksjon. Skjulte rørføringer kan derfor ikke vurderes uten inngrep i konstruksjonene, og slike inngrep er ikke foretatt.
