Tilstandsrapport

Colletts gate 27, 0169 OSLO
OSLO kommune
gnr. 217, bnr. 55, snr. 95

Befaringsdato: 26.02.2026 **Rapportdato:** 11.03.2026 **Oppdragsnr.:** 12018-26021 **Eiendomsverdi ref nr:** WK9000

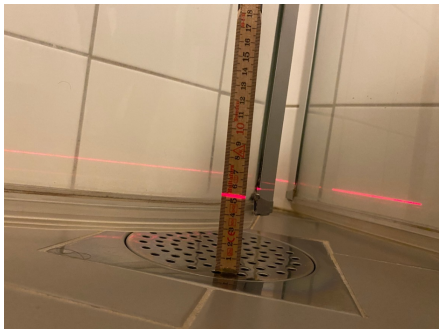
U. ETASJE > DUSJBAD/WC

TG 1 Gulvkonstruksjoner og fall

Støpt betongdekke. Dusj direkte på gulv.
