Tilstandsrapport

Maridalsveien 59, 0458 OSLO

Befaringsdato: 20.03.2026 **Rapportdato:** 10.04.2026 **Oppdragsnr.:** 12018-26032 **Eiendomsverdi ref nr:** AC1539

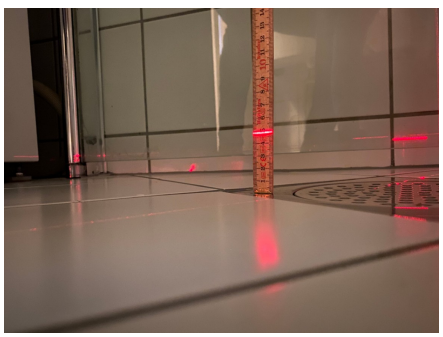
Vurdering av avvik:
• Det er avvik:

Det er påvist at høydeforskjell fra topp slukrist til gulv ved terskel uten oppkant er ca. 20mm. Høydeforskjell mellom overkant slukrist og gulv ved terskel uten oppkant skal være min. 25mm. Under servant er det fall mot terskel uten synlig membranoppkant.

Konsekvens/tiltak
• Tiltak:

Det bør etableres tilstrekkelig høydeforskjell og eventuelt oppkant ved terskel for å oppfylle krav til fall mot sluk. Konsekvensen av manglende høydeforskjell og oppkant med synlig membran er økt risiko for at vann kan renne inn under terskel og ut av våtrommet og forårsake fuktskader i tilstøtende konstruksjoner.
