Tilstandsrapport

Høgåsveien 41, 1259 OSLO
OSLO kommune
gnr. 191, bnr. 146
Andelsnummer 31

Befaringsdato: 18.03.2026 **Rapportdato:** 26.03.2026 **Oppdragsnr.:** 12018-26036 **Eiendomsverdi ref nr:** FR2118

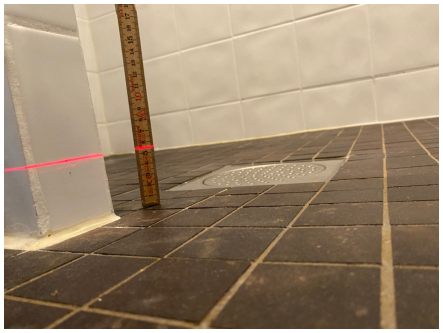
Dusjbad er opprinnelig prosjektert med badekar.

Det er tilstrekkelig fall mot sluk fra terskel på dusjbad.

Nivå- og høydeforskjell mellom topp slukrist og punkt ved terskel er kontrollert med krysslaser og er mer enn 25mm.
Ikke krav til fall på gulv på separat toalett.

Det bør vurderes tiltak for å forbedre fallforholdene i dusjområdet, slik at vann ikke renner utenfor dusjsonen ved overdusjing. Konsekvensen av dagens løsning er økt risiko for vannansamling utenfor dusjområdet, som over tid kan føre til fuktskader i omkringliggende konstruksjoner.
Anbefalt tiltak er evt. montering av dusjvegg eller oppkant på ca. 10-15 mm., slik at lekkasjevann fra området utenfor dusjsonen likevel renner til sluket.

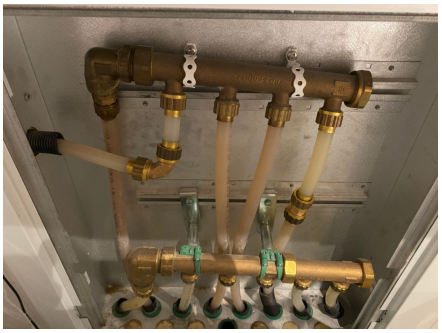
Fordelingsoversikt og merking av fordelingsrørene mangler, og det er ikke mulig å vite til hvilket utstyr dette ledes til. Vannrørene fungerer tilfredsstillende.

Det bør utarbeides fordelingsoversikt og merking av fordelingsrørene, slik at det tydelig fremgår hvilket utstyr de enkelte rørene går til.
Manglende merking og dokumentasjon medfører økt risiko for feil ved fremtidig vedlikehold, reparasjoner eller lekkasjer, da det kan være vanskelig å lokalisere og stenge riktig rør ved behov.
