Tilstandsrapport

Vidars gate 15, 0452 OSLO

Befaringsdato: 20.03.2026 **Rapportdato:** 11.04.2026 **Oppdragsnr.:** 12018-26033 **Eiendomsverdi ref nr:** FX9882

Autorisert foretak: Alpha Taksering AS **Sertifisert Takstingeniør:** Jan Nicolai Aamot

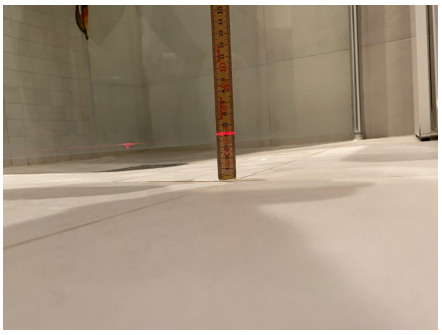
TG 1 Gulvkonstruksjon og fall

Støpt betongdekke. Dusj direkte på gulv i nedsenkt dusjsone.
