Tilstandsrapport

Mikkel Doblougs gate 9 B, 0169 OSLO

Befaringsdato: 28.08.2026 **Rapportdato:** 03.09.2026 **Oppdragsnr.:** 12018-26106 **Eiendomsverdi ref nr:** UZ1871

Autorisert foretak: Alpha Taksering AS **Sertifisert Takstingeniør:** Jan Nicolai Aamot

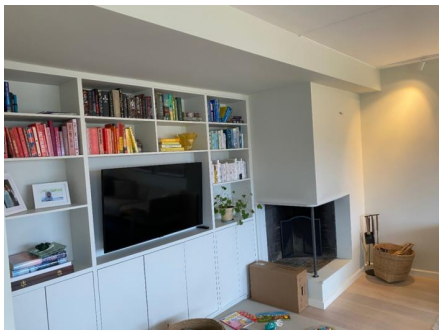
Åpen peis med gitter i stue. Tilstrekkelig dybde fra ildsted til brennbart materiale/gulv.

Pipestokker er oppført i teglsten eller elementsten med pussede og malte overflater. Pipestokkene er synlige fra flere sider. Det er ikke registrert sprekker eller riss på befaringstidspunktet. Det er ikke opplyst om pipestokker er renovert/innsatt med stålrør.
