Tilstandsrapport

Brinken 16 D, 0654 OSLO

gnr. 231, bnr. 36

Befaringsdato: 31.07.2026 **Rapportdato:** 10.08.2026 **Oppdragsnr.:** 12018-26100 **Eiendomsverdi ref nr:** DX9288

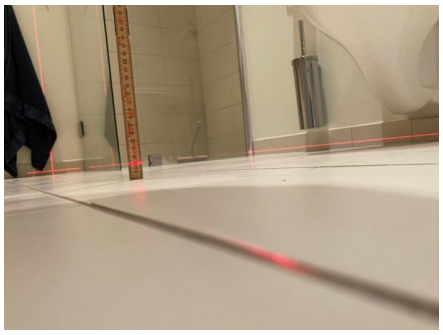
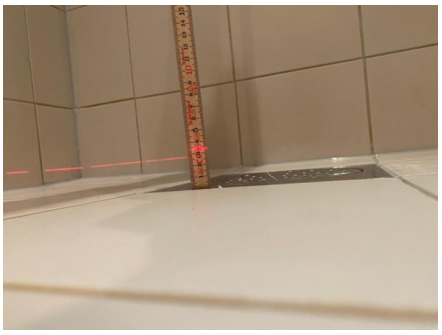
Støpt betongdekke med dusj direkte på gulv i nedsenket dusjsone.
Fall og høydeforskjeller kontrollert med krysslaser.

• Det er påvist avvik i fallforhold til sluk i forhold til krav i forskrift på befaringstidspunktet.
Det er påvist avvik i høydeforskjell mellom topp slukrist og punkt ved terskel.
Det er påvist avvik i fallforhold 1:50 innenfor en avstand på 0,80 meter i dusjsonen.

• Til tross for avviket i fall/høydeforskjell til sluk, vil gulvet fortsatt kunne lede vann mot sluket, men med redusert effektivitet. Dette kan potensielt øke risikoen for vannansamling i enkelte områder av våtrommet.
