## RØRMYRVEIEN 6 B

Innholdsrik enebolig over to plan. Peis, solrike uteplasser & hage. Innredet del og dobbelgarasje. Sentralt på Vinterbro

# Reklamasjonsrapport

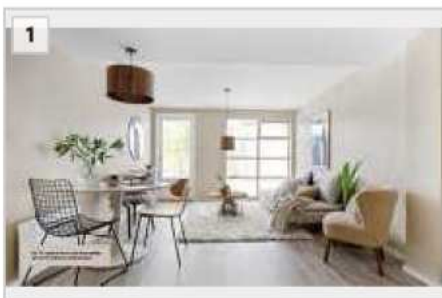
**Bilde fra salgsoppgave.** Bilde viser oppsatt vegg av selger til høyre i hybel, som sperrer for tilluft i stuen.

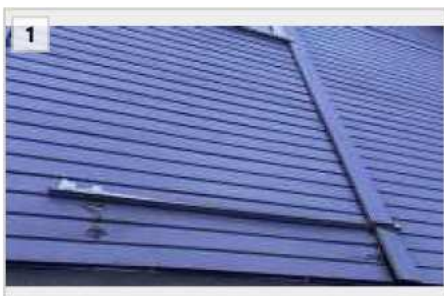
**Entréttak/Baldakin etter kollaps.** Bilde viser der baldakinen hang før den kollapse.

Baldakinenen skulle vært festet i spikerslag/ godkjent bæring og med skruer som tåler høyere laster.

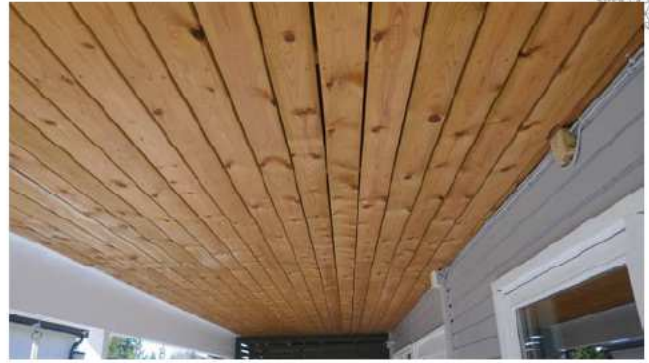
Det er ikke observert tegn til skader i panel under taket frem til drager.

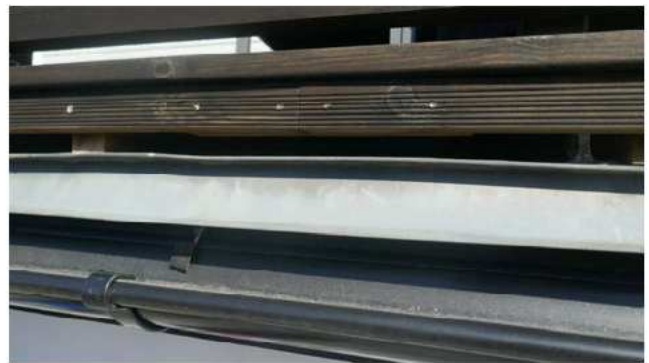
Det er eldre tekking av sink på taket over inngangsparti.

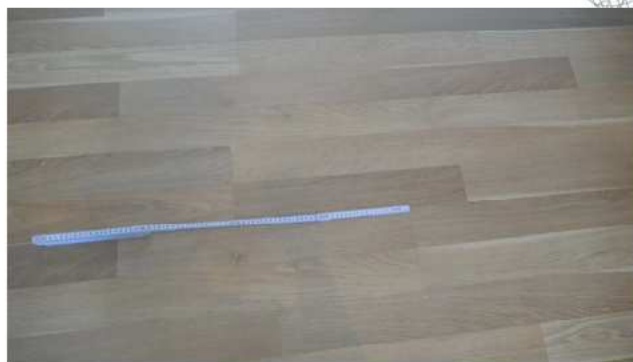
På det meste av gulvet er det langt større avstand mellom skjøtene.

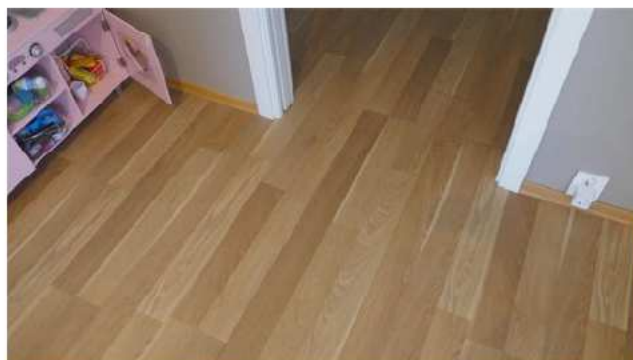
Laminaten er lagt gjennom døråpning uten overgangslist.

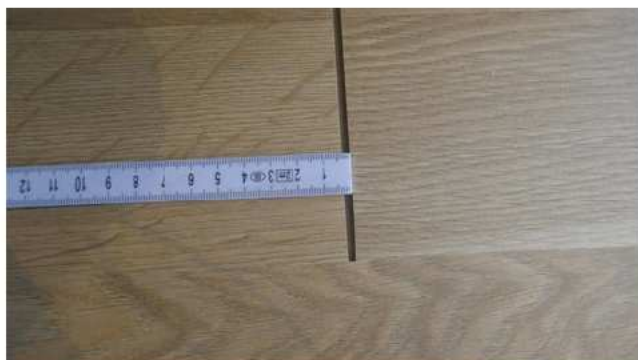
Glipper er registrert ved gang rett bak døråpning i forrige bilde.

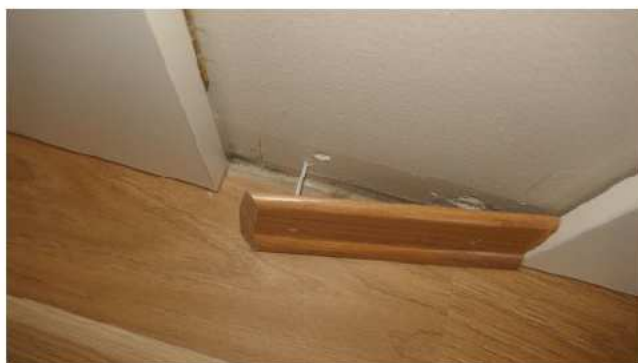
Også bak lister er det fuget.

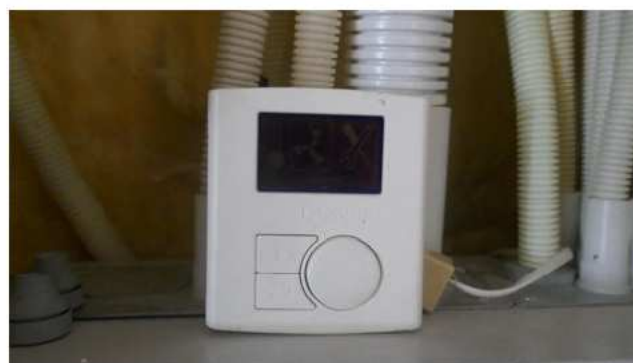
Anlegget står på normaldrift under min befaring.

- Det anbefales gjennomført en kontroll av ventilasjonsanlegget, og en innregulering for å sikre mest mulig balansert ventilering.
- Jeg er ikke kjent med hvordan anlegget er bygget eller hva som er prosjektert. Enkelte kanaler er montert i yttervegg, som i utgangspunktet ikke er anbefalt, men det er ikke påvist noen form for skader som følge av dette. Det er ikke påvist kondensproblematikk ved disse kanalene, og det legges ingen utbedring til grunn i mine vurderinger per i dag.

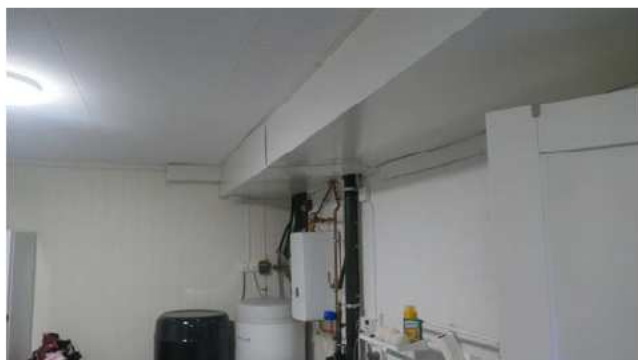
På vaskerom er det avtrekksventil i innkassing.

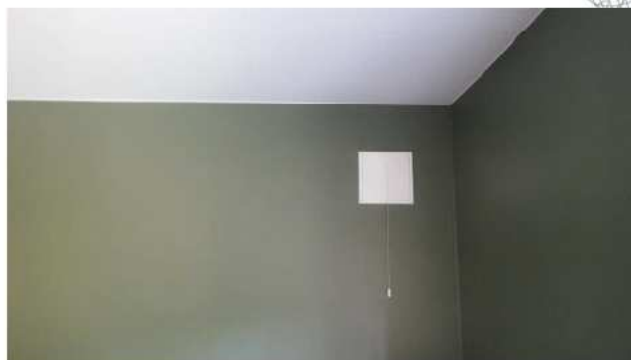
Naturlig ventilering i soverom 1 i hybel. Ventilen var stengt på befaring. Leietaker fikk beskjed om å åpne den opp og at det alltid skal stå oppe.

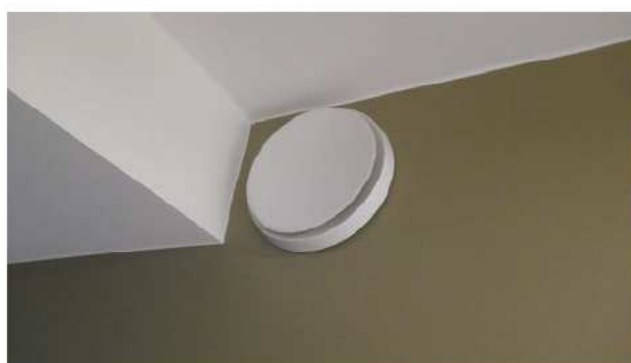
Avtrekk på kjøkken i hybel er målt til 42 m<sup>3</sup>/time.

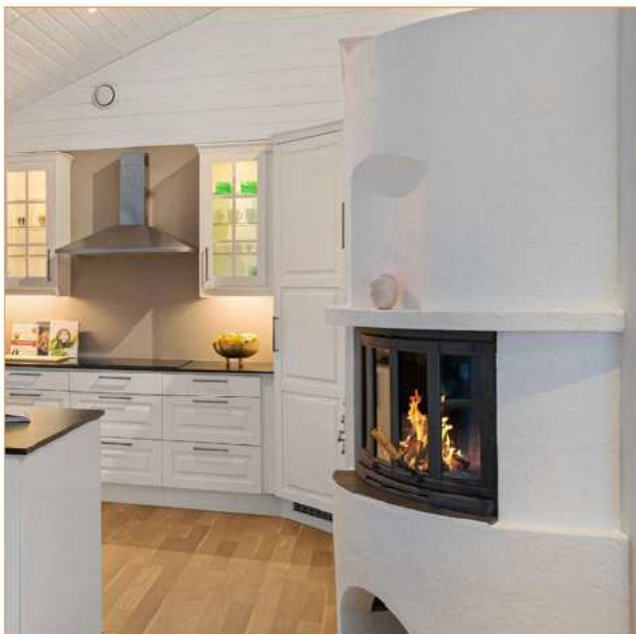
Eier opplyser at det trekker dårlig fra ildsted. Bildet med flammer er fra salgsoppgave.

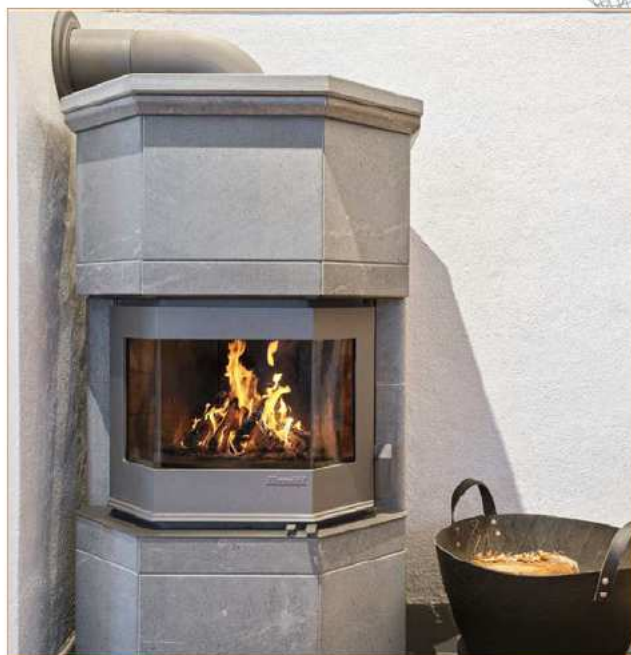
Det er to ildsteder tilkoblet pipen i denne etasjen. Bildet med flammer er fra salgsoppgave.

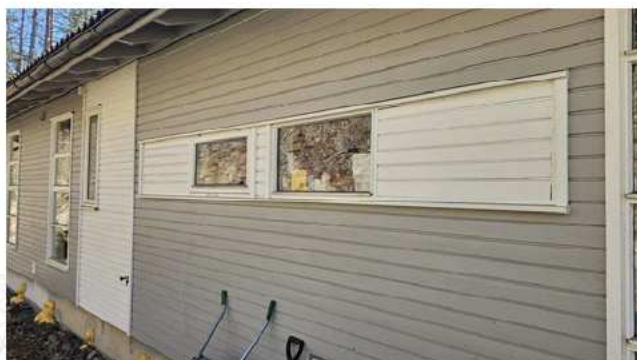
Dagens løsning ved vinduer på kjøkken.

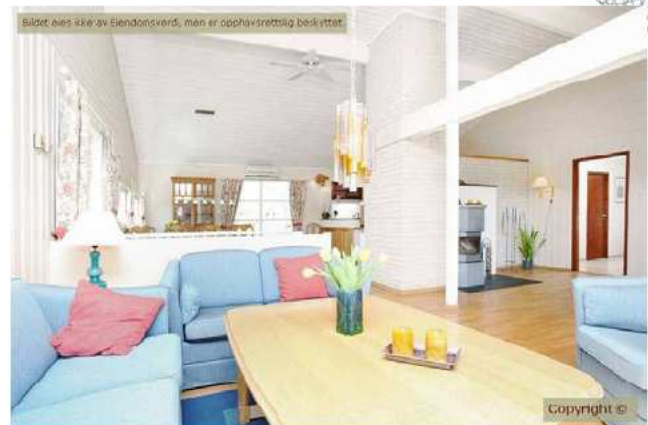
Bilde fra eiendomsverdi 2011 viser samme løsning som i dag ved vinduer.

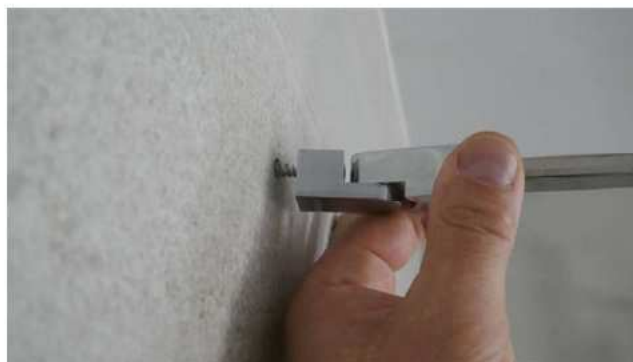
Festet til veggen er løsnet, og må festes på nytt.

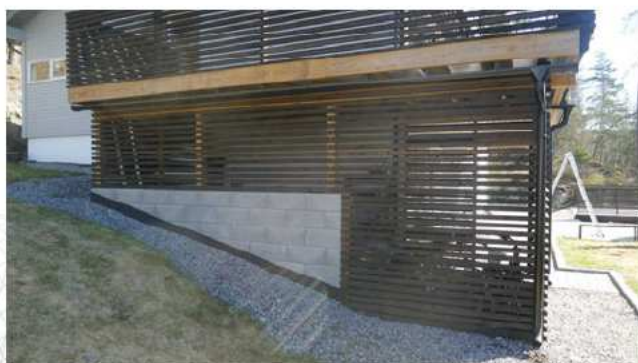
Bod og mur med synlig plast.

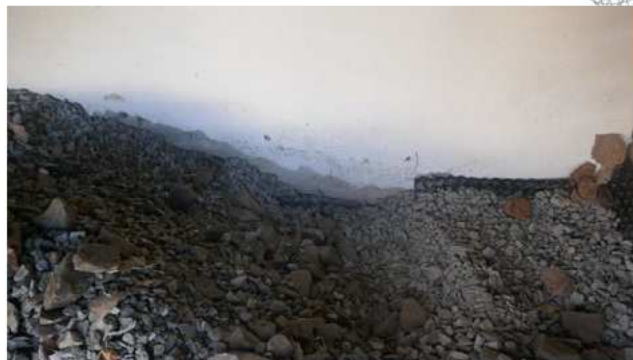
Ved å krafse vekk pukk, fant jeg plast noe lenger ned.
