## JON SMESTADS VEI 14 A

Befaringsdato: 22.06.2026

Rapportdato: 27.08.2026

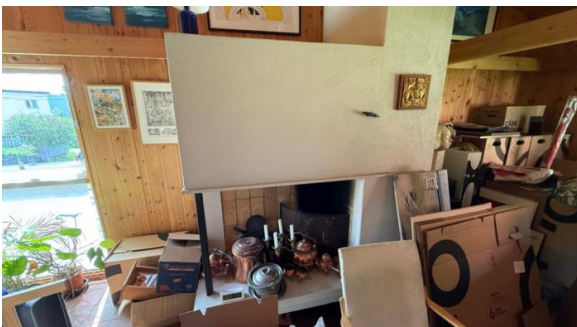
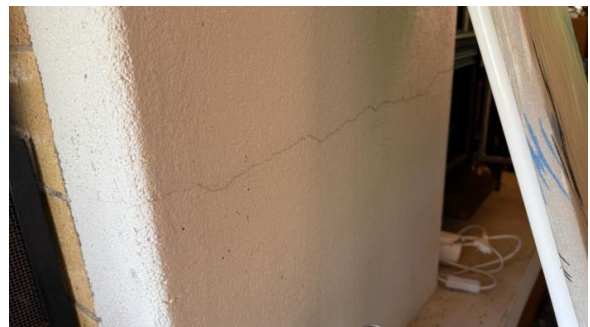
Av forhold som kan ha betydning for helse, miljø og sikkerhet er det ikke foretatt radonmåling, og boligen er ikke utført med radonsperre. Det er registrert sprekkdannelser i pipeløpet, samt at rekkverk ved innvendige trapper har større åpninger og lavere høyde enn dagens forskriftskrav. Det elektriske anlegget er ikke tilstandsvurdert i henhold til forskriften, men det er registrert synlige defekter på kabler eller festing av disse, og det mangler samsvarserklæring for hele eller deler av anlegget. Lovlighets- og godkjenningsforhold er for øvrig ikke nærmere vurdert av den bygningssakkyndige, og eventuelle spørsmål om dette må rettes til kommunen.

Det anbefales at pipa kontrolleres av stedlig brann- og redningsmyndighet (feiervesen). Utbedring av berørte områder bør vurderes ut fra resultatet.
