## GRANVEIEN 4 B

# gnr. 157, bnr. 389

Befaringsdato: 02.09.2026

Rapportdato: 11.09.2026

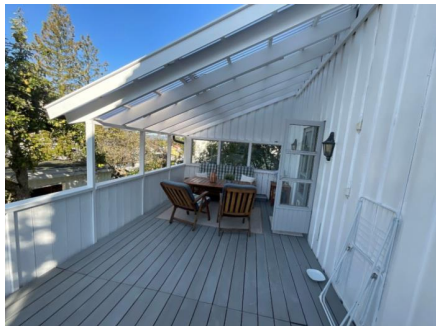
- Avvik:  
Terrassegulvet over garasjen er utført som støpt betongdekke med malt overflate, mulig Epoxy-maling. Overflatebehandlingen fremstår som eldre og utgjør fuksikring av konstruksjonen. Det foreligger ikke dokumentasjon på type eller utførelse av vanntett sjikt.
- Rekkverket ved terrassen ble målt til 89 cm, dagens byggeforskrifter har krav til rekkverkshøyde på 100 cm.

- Konsekvens:  
Eldre og enkelt utført fuksikring over underliggende garasje medfører økt risiko for redusert tetthet og fuktinntrengning til konstruksjonen og garasjen under.

- Konsekvens:  
For lav rekkverkshøyde medfører redusert fallsikring og økt risiko for personskade.

Rekkverket bør forhøyes eller utbedres slik at høyden tilfredsstiller gjeldende krav.
