## Dokumentsamling til salgsoppgave

### Rørmyrveien 6B, 1407 Vinterbro

# Reklamasjonsrapport

**Skadested**  
Rørmyrveien 6B  
1407 VINTERBRO

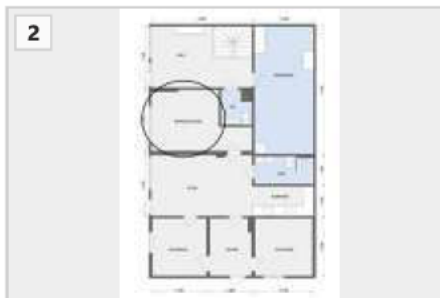
**TV-stue** Dette er rommet i underetasjen som er stilet opp som TV-stue som beskrives med gulvvarme.

Det er gitt uriktige/villedende opplysninger i salgsoppgaven som har ført til en mangel. Gulvet i "tv-stue" har ikke varmekabler som beskrevet på side 49. Under nøkkelinformasjon og arbeider som nåværende eiere har utført i sin eiertid.

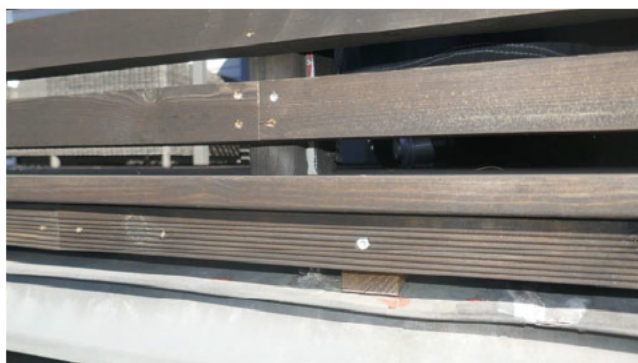
Rekkverk er festet i eldre braketter av stål. Tekkingen kunne ikke inspiseres grunnet liten klaring mellom tekking og trekonstruksjon.

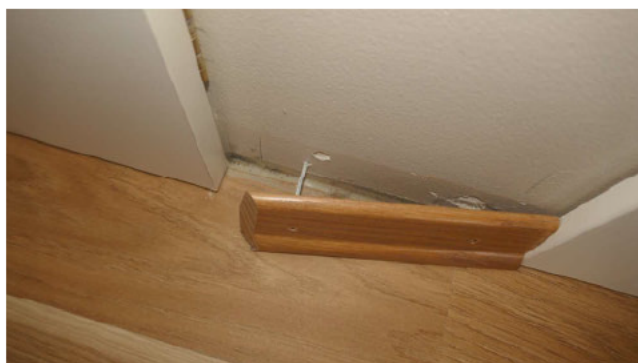
Også bak lister er det fuget.

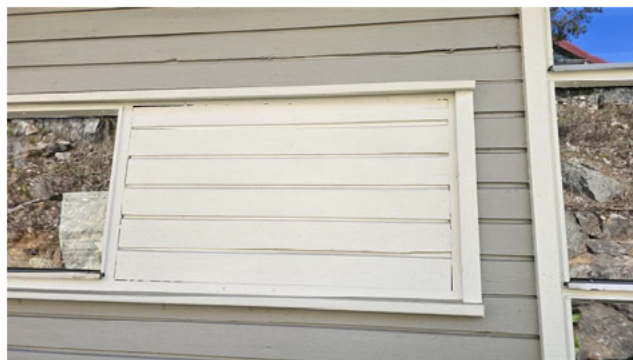
Parti av vegg der eier har opplyst om kalde partier.

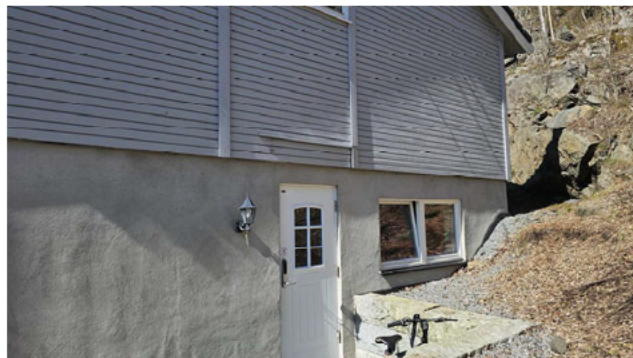
Eier opplyser at dette falt ned grunnet dårlig innfesting i veggen.

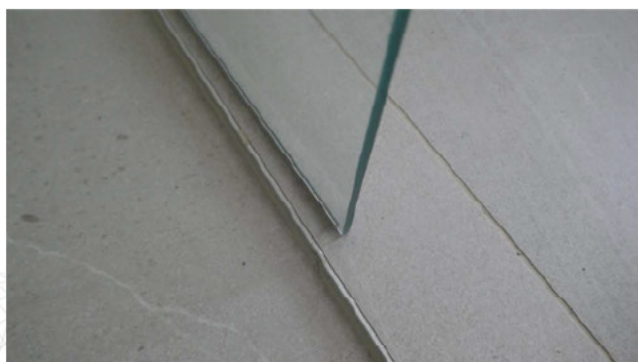
- Løs dusjvegg var godt synlig på min befaring.
- Sprekk i flis var synlig på min befaring.

Glassveggen er løs i nedre del og kan flyttes flere cm.  
Fuging mellom gulv og glassvegg anbefales utført.

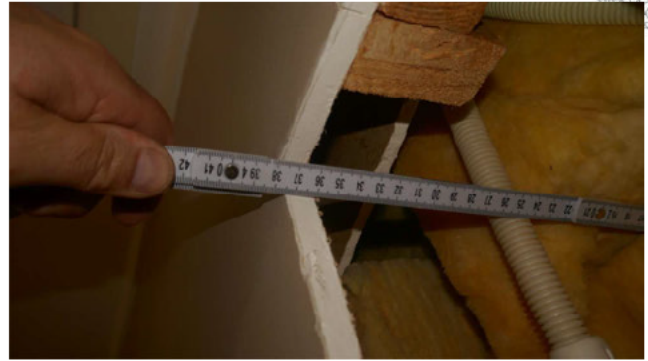
Veggen er så tykk at det ville ikke gi noen nyttig info å bore hull i vegg for kontroll. Veggen er også åpen, slik at måling av relativ luftfuktighet ville ikke gi korrekte resultater.

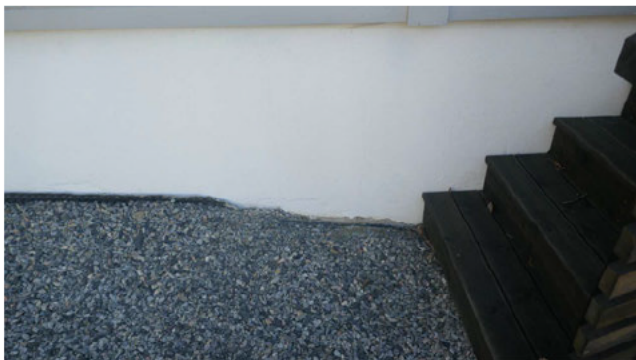
Plasten var synlig langs hele resten av veggen.

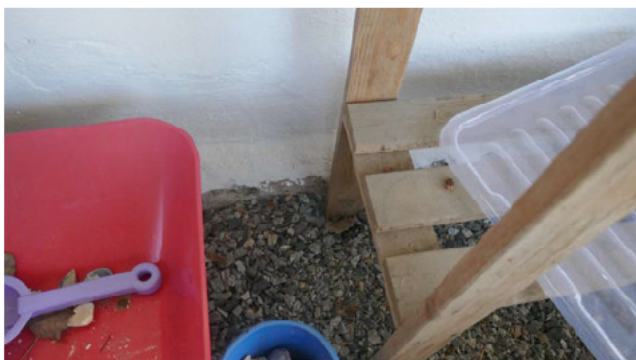
Det er ingen plast mot grunnmur under bod, og det er heller ikke behov for det.
