# Tilstandsrapport

Dalsveien 26, 0376 OSLO

Befaringsdato: 22.04.2026

Rapportdato: 08.05.2026

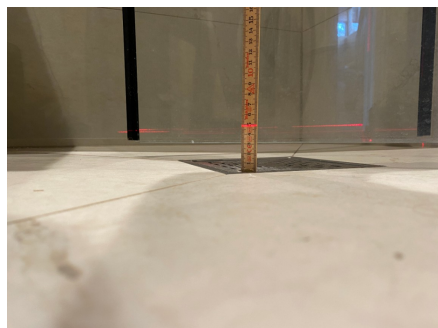
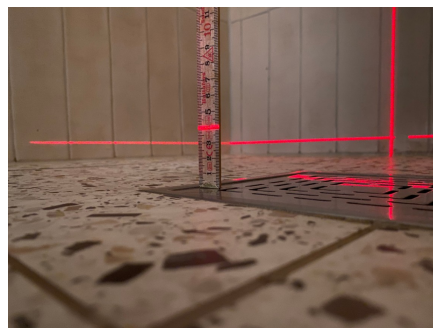
Støpte betongdekker. Nedsenk i dusjoner på begge dusj/wc. Gulvene fremstår med tilstrekkelig fall for lekkasjevann og bruksvann til sluk. Høydeforskjell mellom overkant slukrist og punkt ved dørterskel er kontrollert med krysslaser og har fall på min. 1:100 mot sluk.
