# Tilstandsrapport

📍 Morskoglia 2, 3482 TOFTE

# gnr. 335, bnr. 227

Rapportdato: 29.05.2026

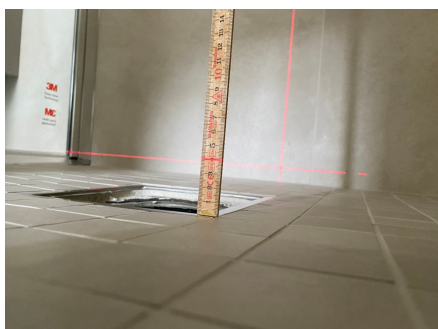
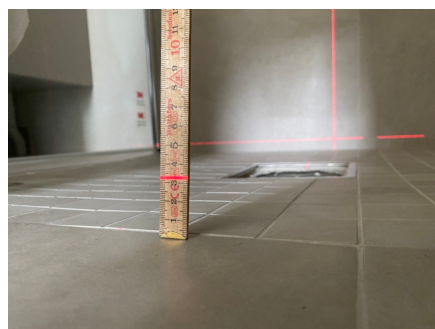
Støpt betongdekke. Gulvene fremstår med tilstrekkelig fall for lekkasjevann og forbruksvann til sluk. Høydeforskjell mellom topp slukrist og punkt ved terskel er målt med krysslaser.
