## MUNKERUDÅSEN 13 D

Fin kjedet enebolig over 2 plan | Solrik terrasse på 30 kvm. og  
3 kvm. balkong | Idyllisk hage | Peis | Garasje

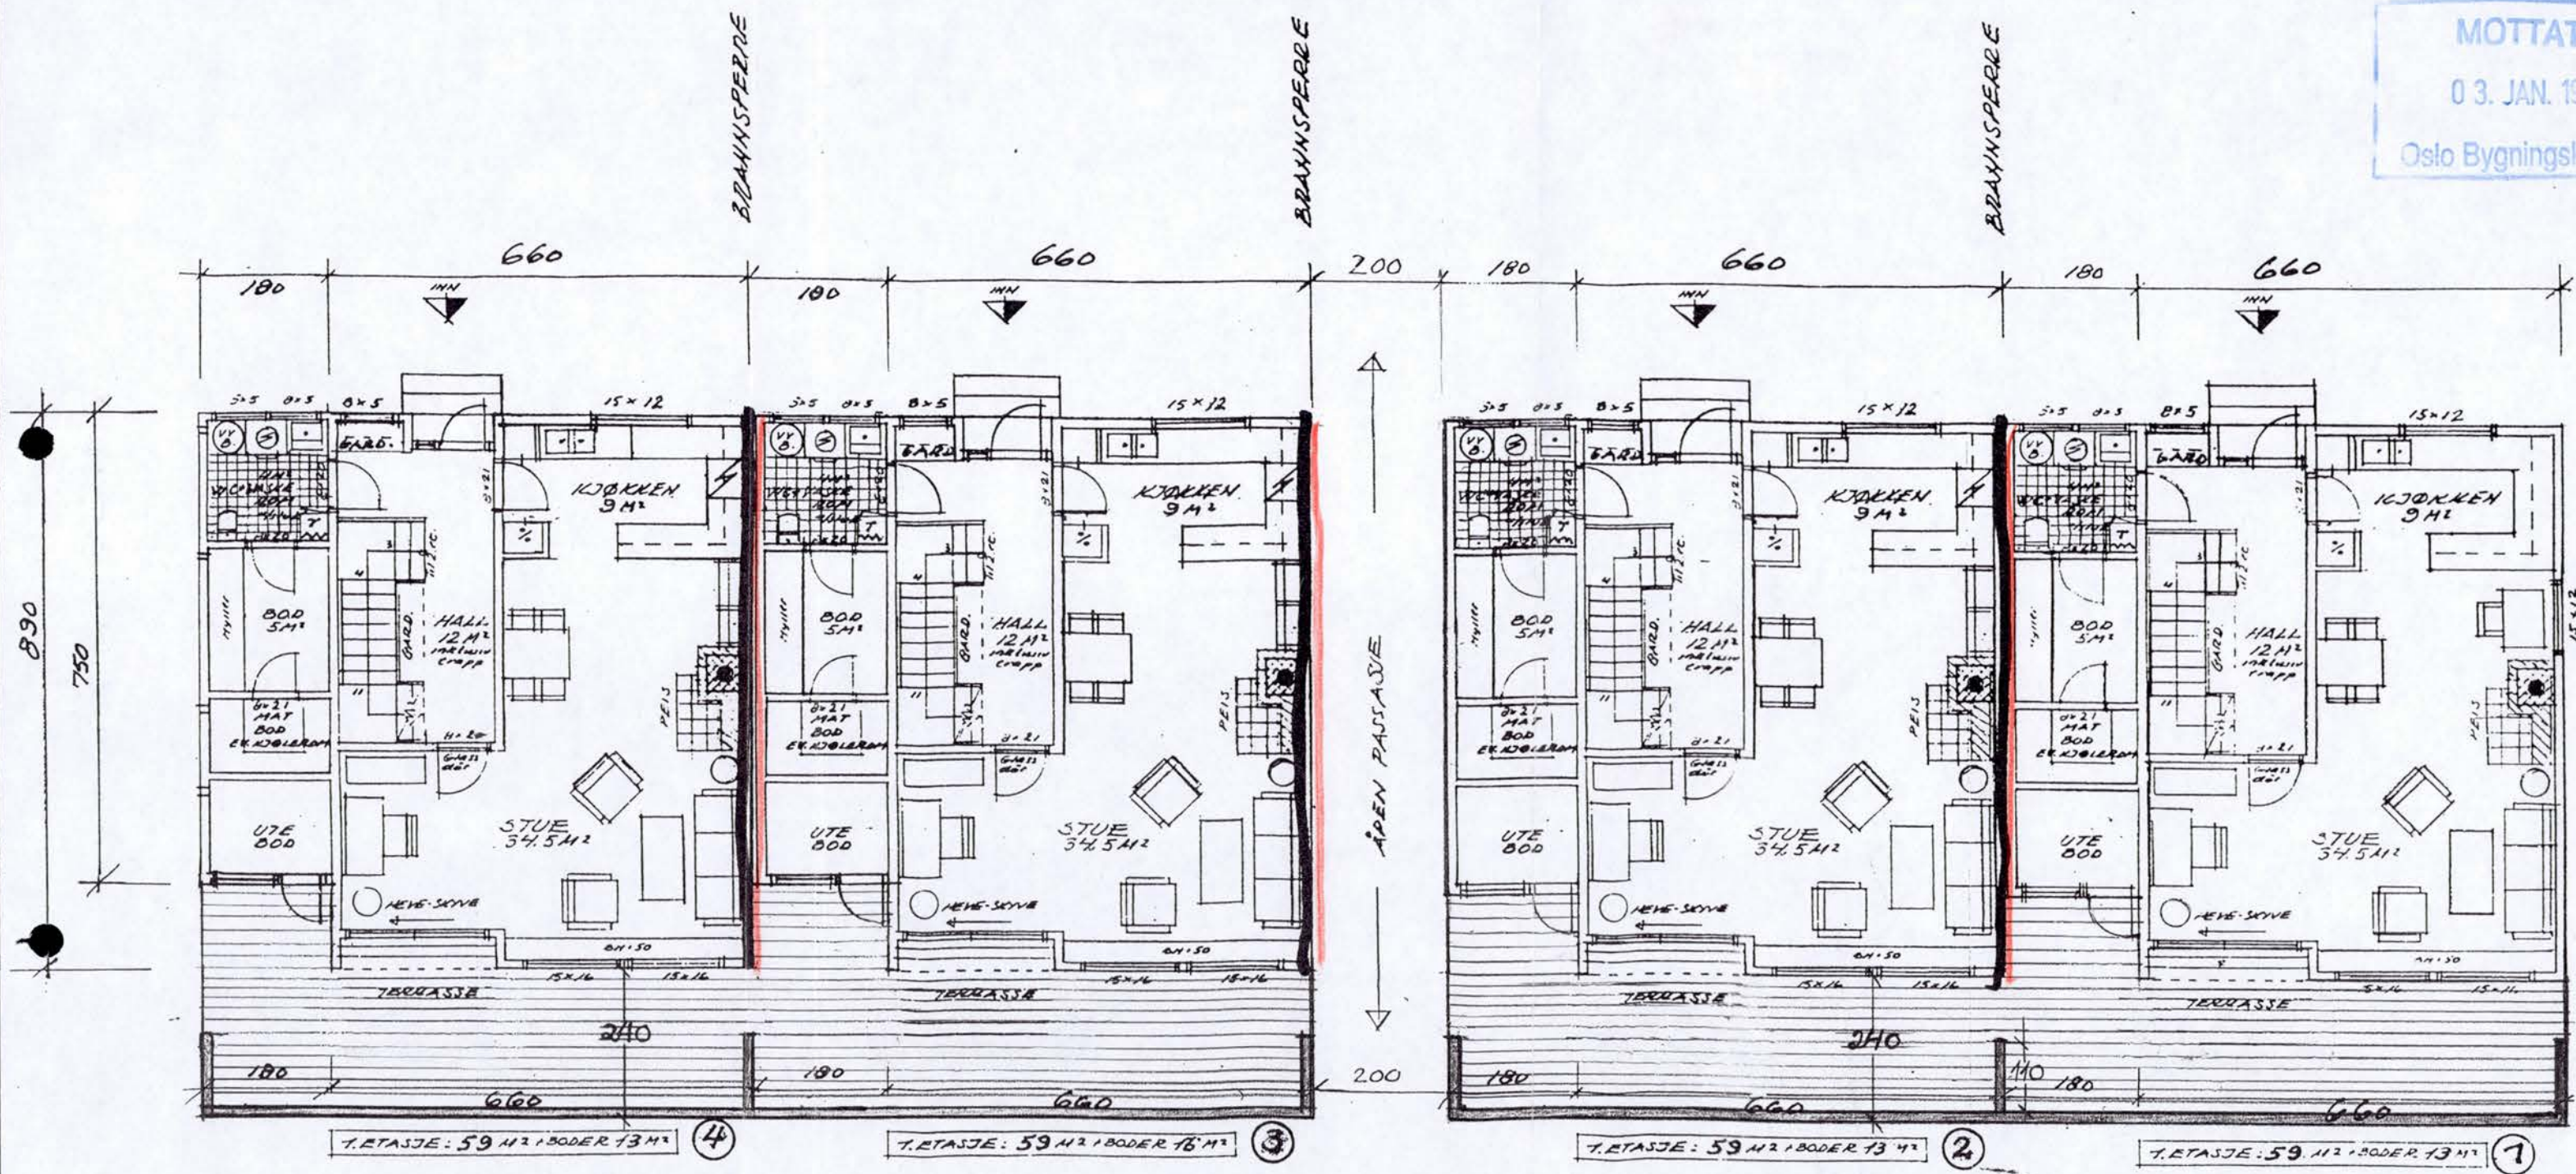
13

KORR. 18.12.91  
MUNKERUDÅSEN 13<sup>18/1123</sup>  
KJEDEHUS 1-2-3-4  
PLAN 1. ET.  
24 APRIL 1989 M:1:100

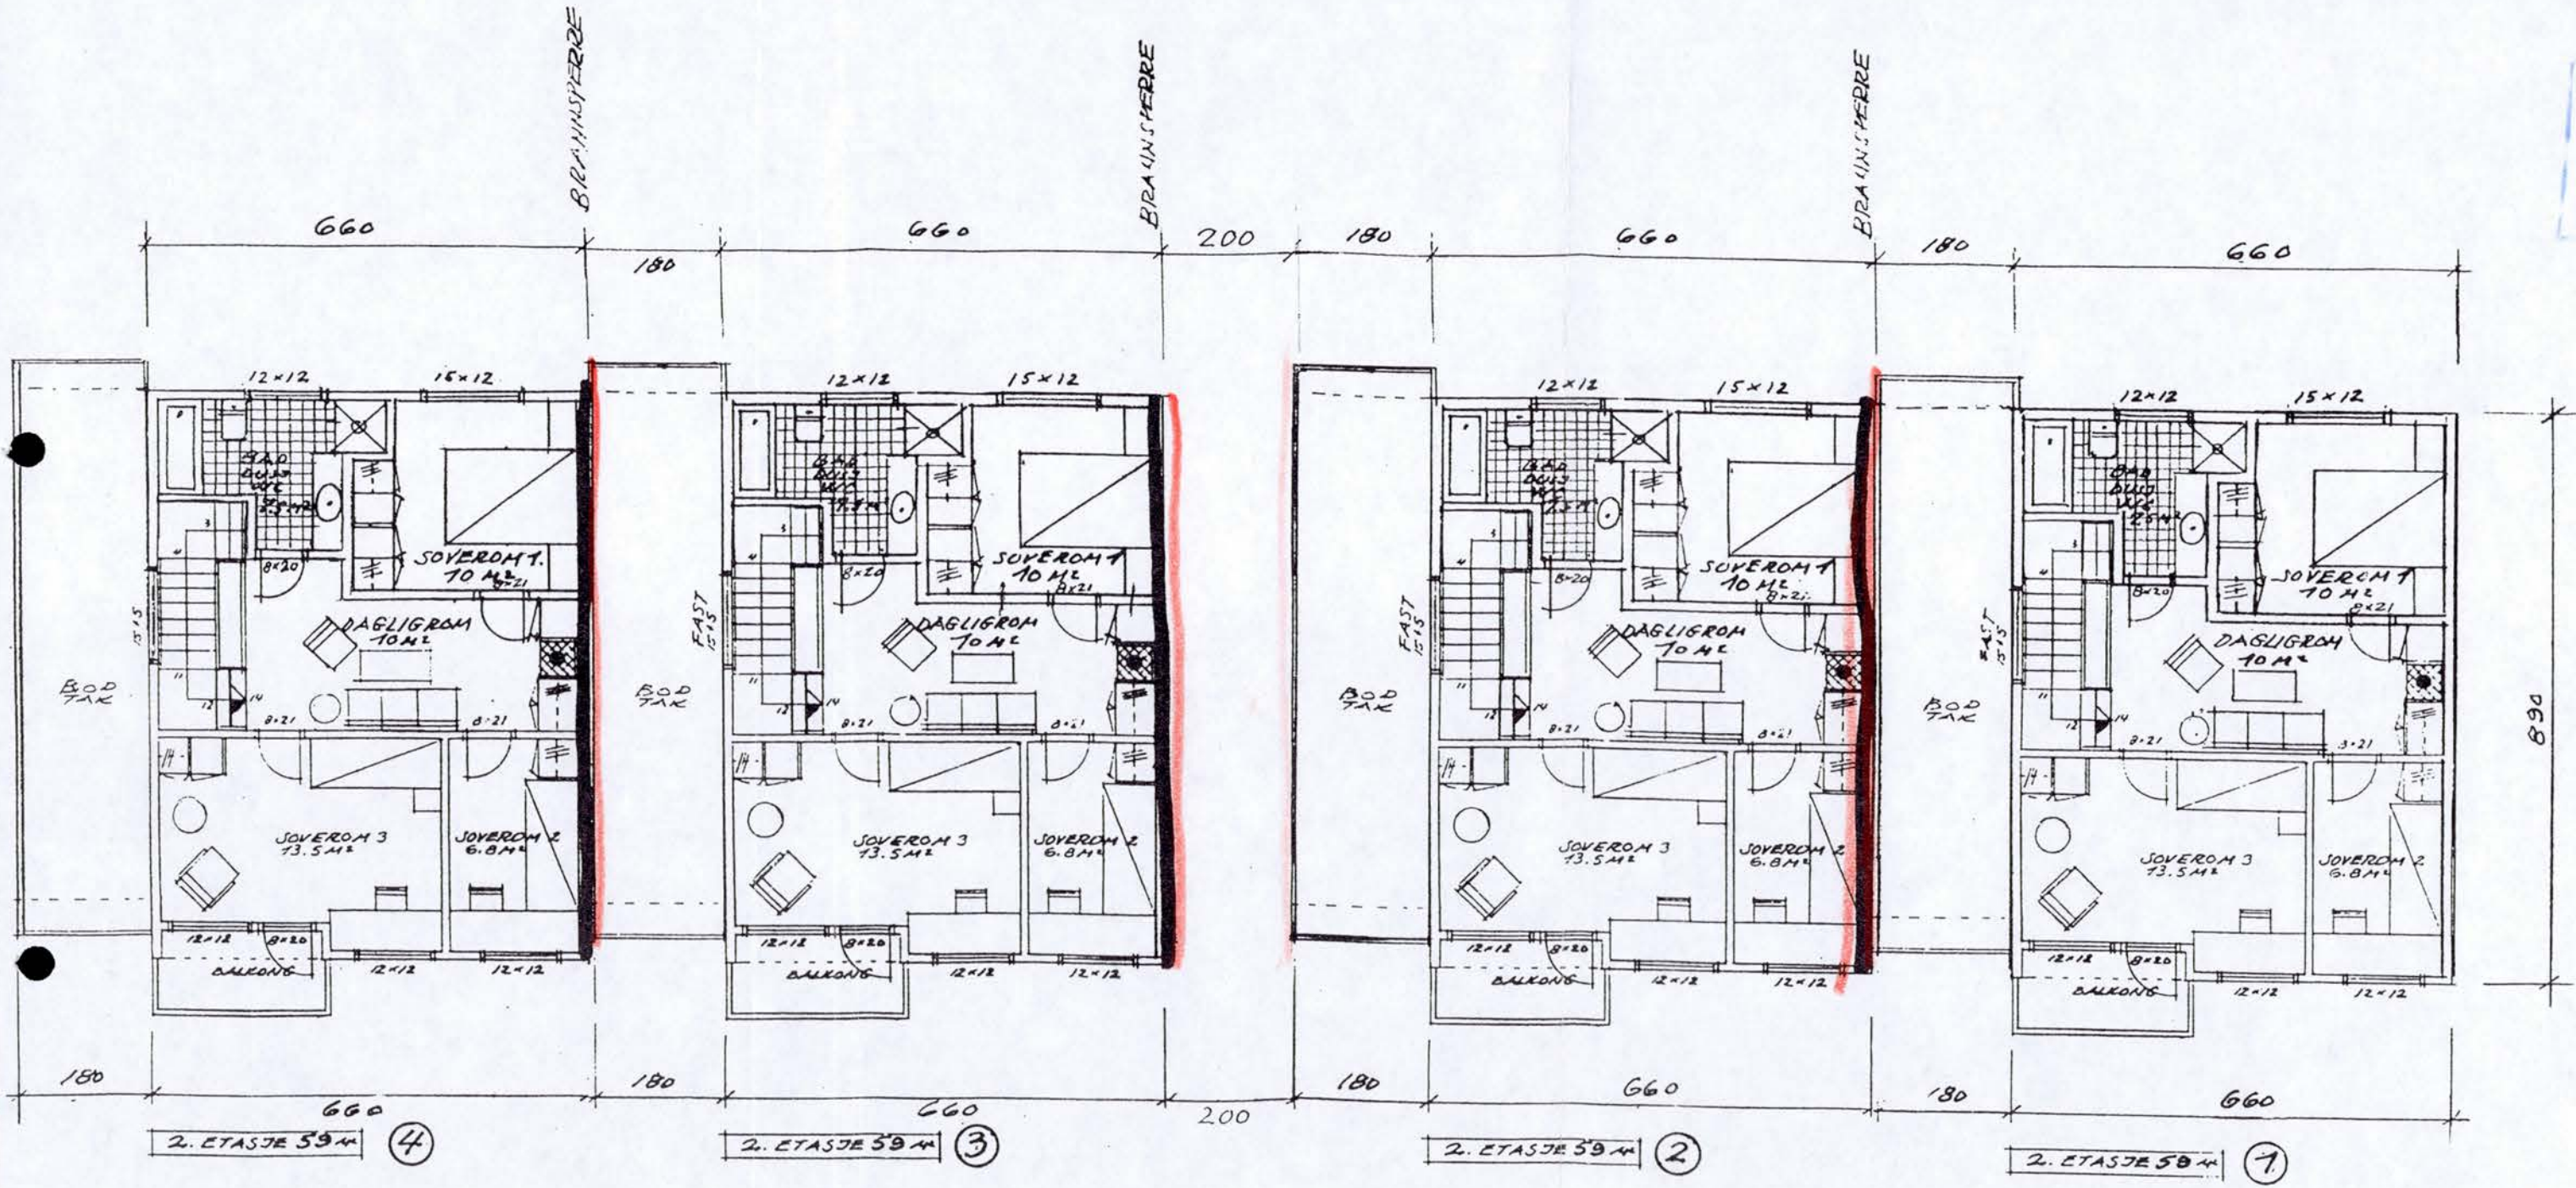
14

KORR. 18.12.91

MUNKERUDÅSEN 13<sup>181</sup>/<sub>123</sub>  
KJEDEHUS 7-2-3-4  
PLAN 2. ET.  
24 APRIL 1989 MÅL 1:100

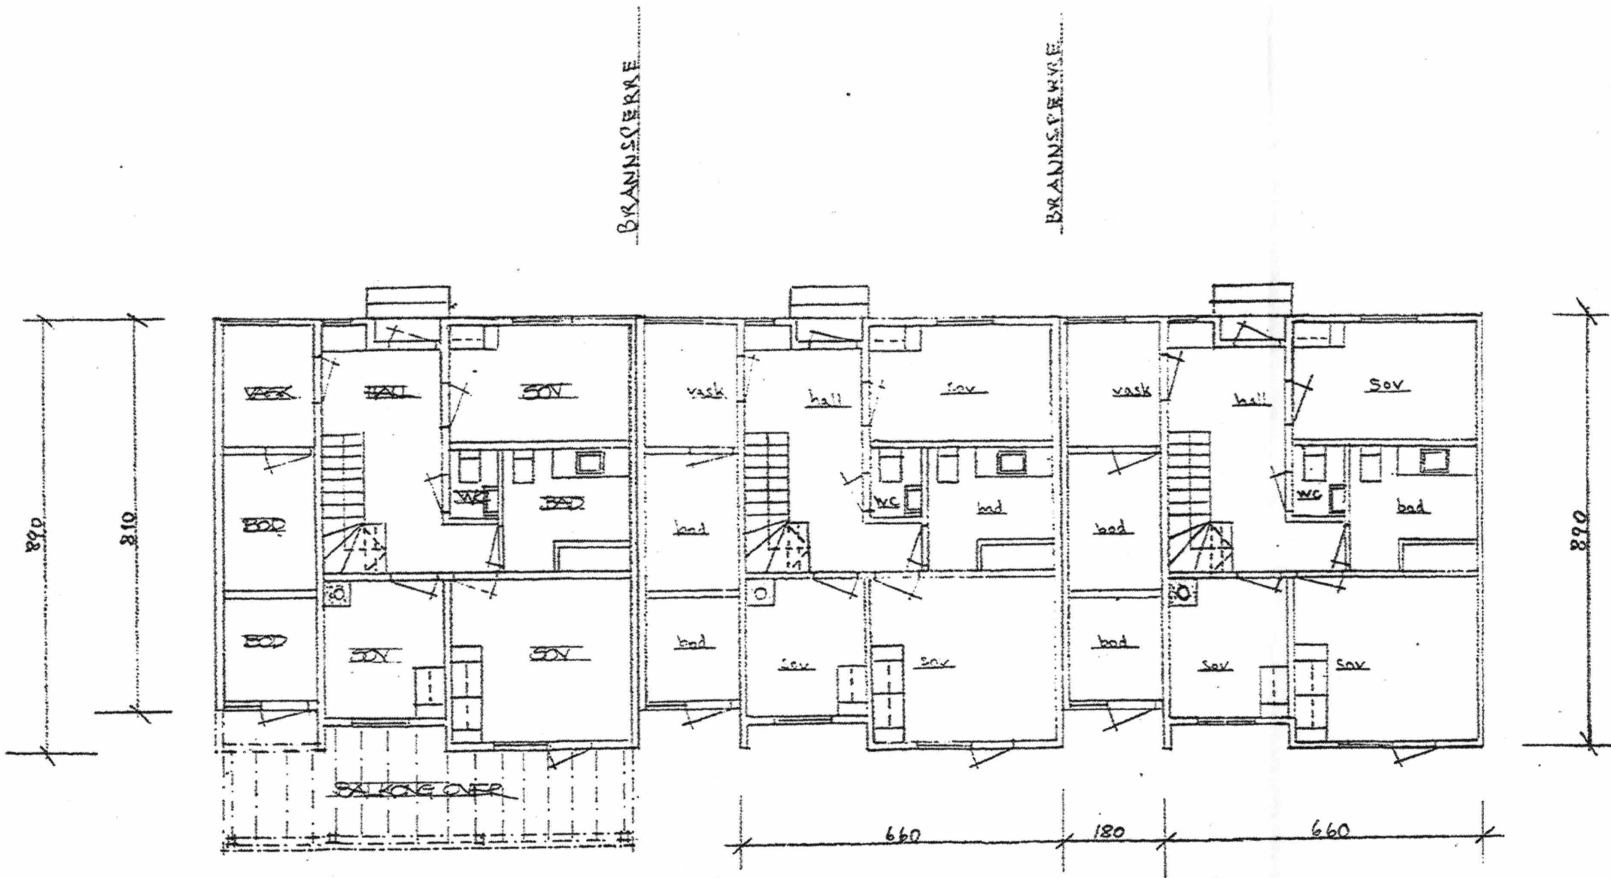
| EKSISTERENDE PLAN | |
| MUDKERUDASEN 13B | Gnr. 18/Bnr. 123 |
| OMGJØRING AV BOD TIL | DATO 27.2.25 |
| SOVE ROM. | TEGNER 1. |

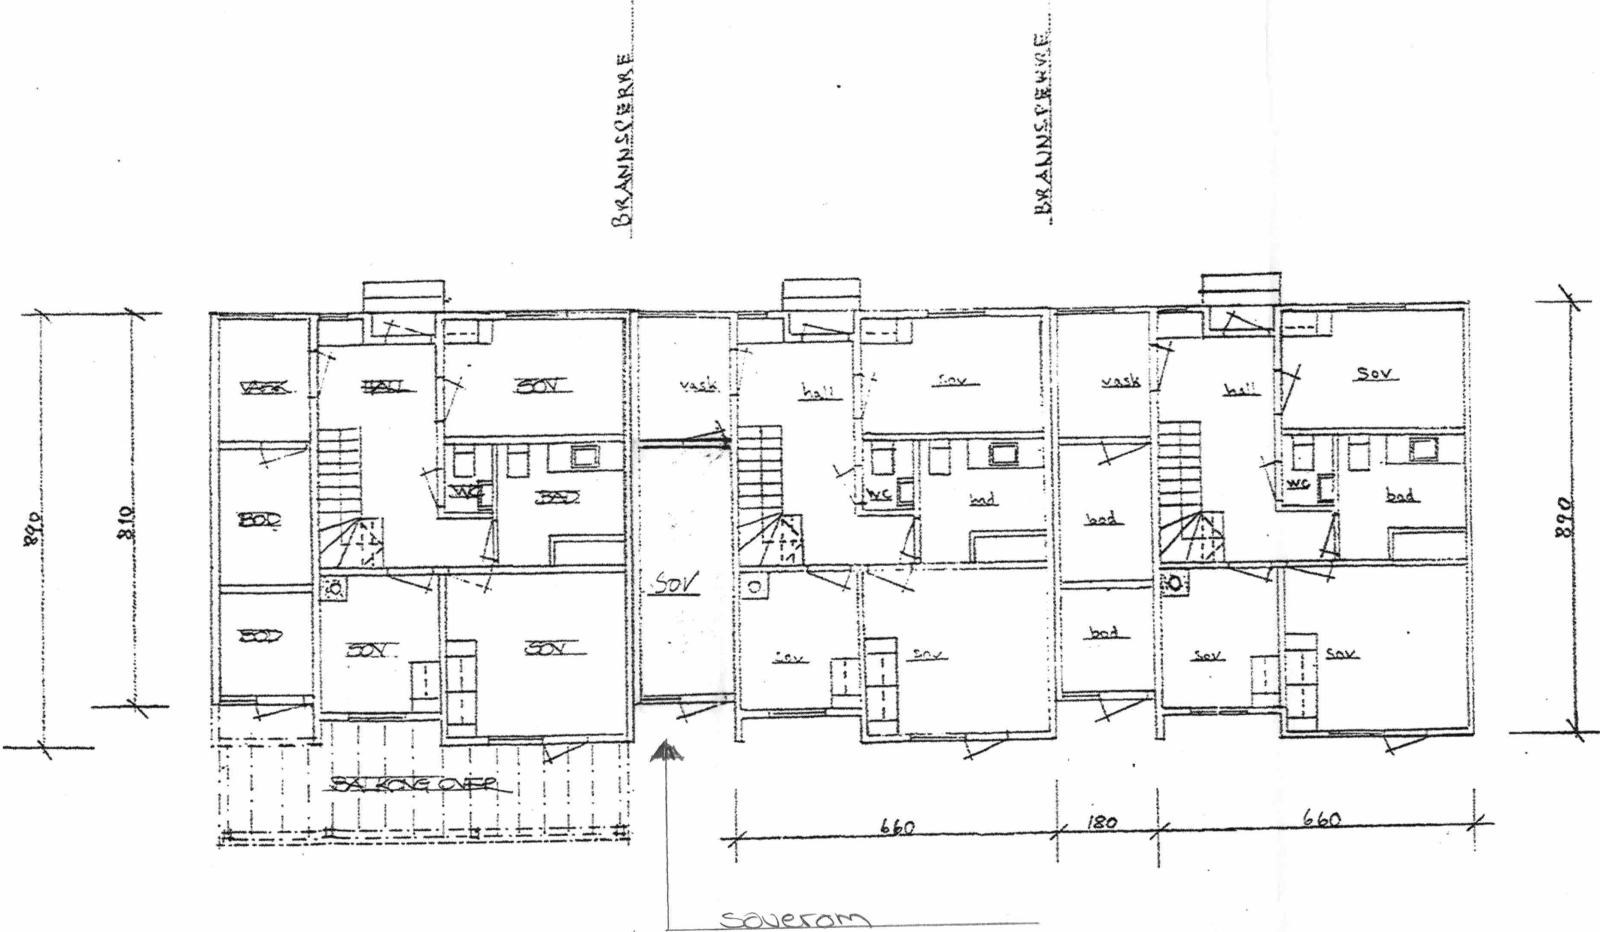
| NY PLAN. | |
| MUDKERUDÅSEN 13B | Gnr. 18/Bnr. 123 |

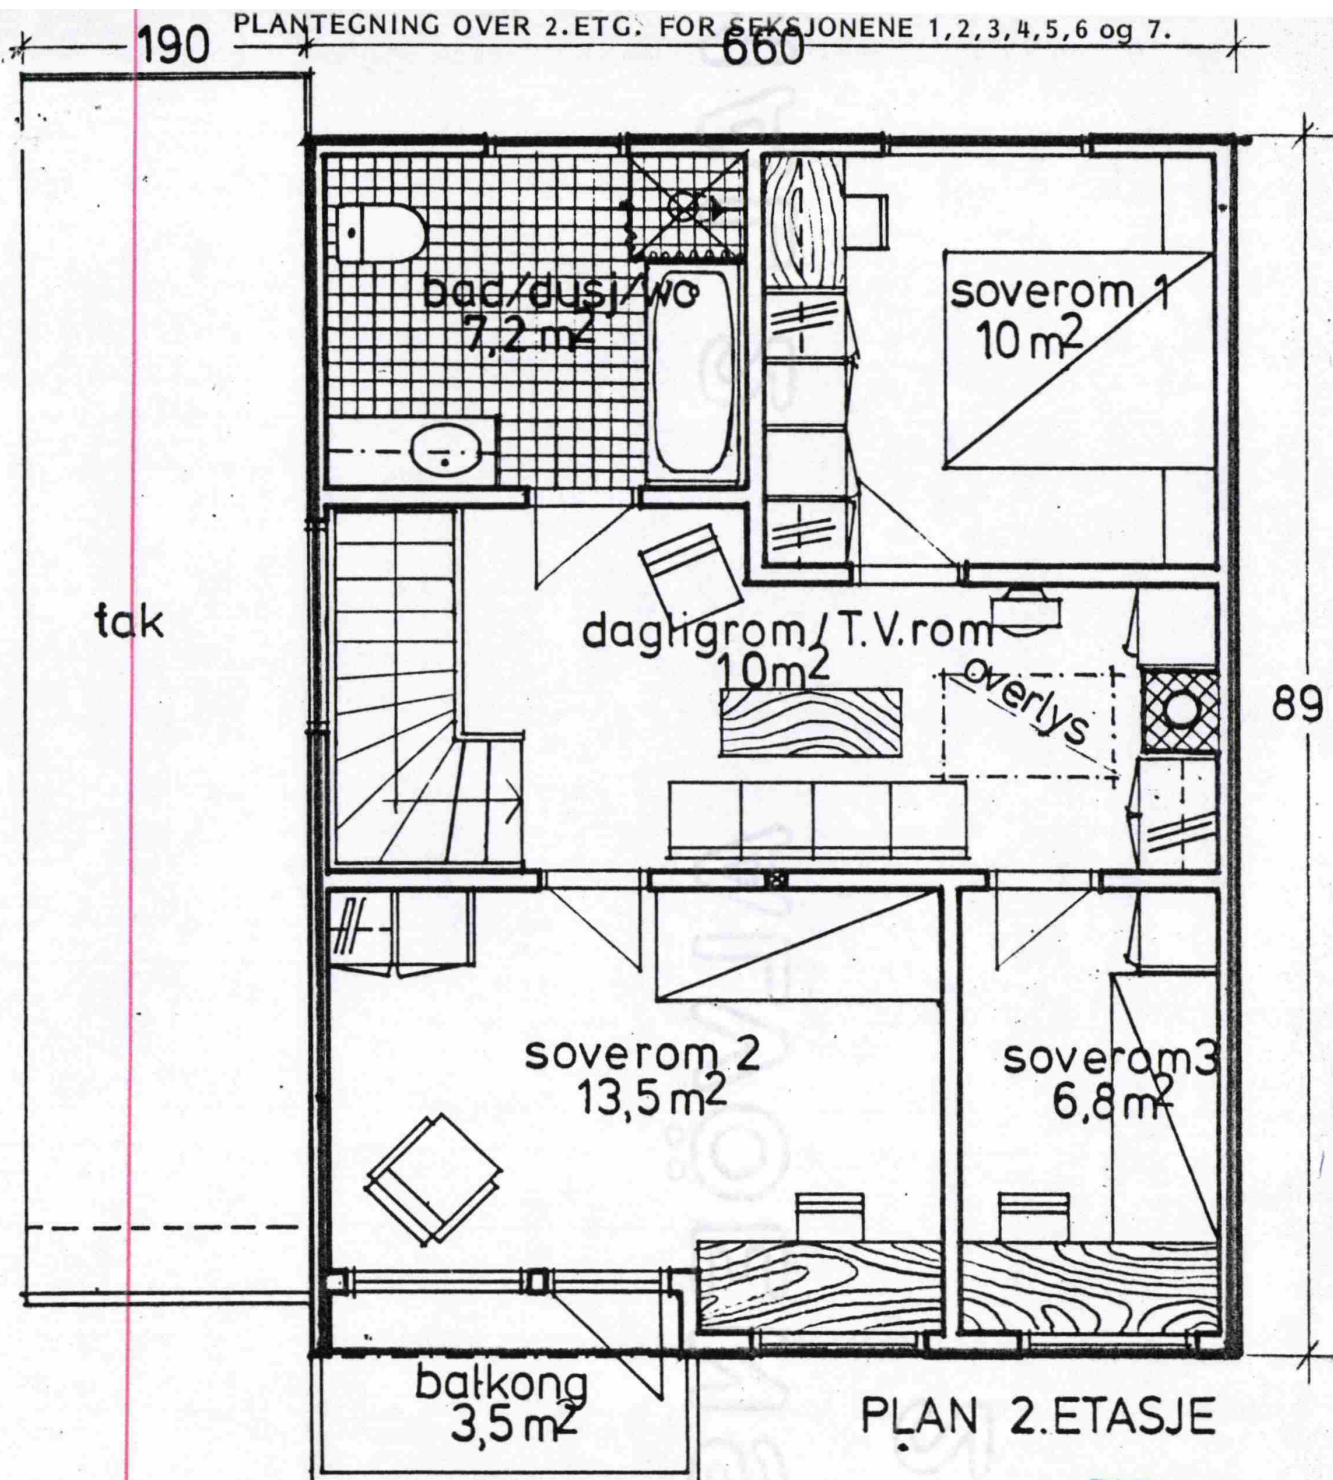
NORDISK HUSPROSJEKT A/S  
MUNKERUDÅSEN 13, OSLO  
Kjedehus - plan 2.etasje - 1:50
