# Tilstandsrapport

📍 Colletts gate 6 A, 0169 OSLO

# gnr. 217, bnr. 46, snr. 9

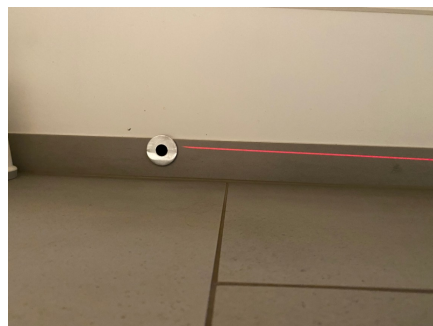
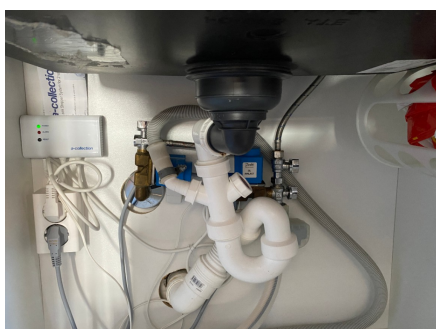
Det er eiers/brukers plikt til å påse at anlegget til enhver tid tilfredsstiller forskriftenes krav.

Dokumentasjon på utført arbeide er fremvist.
