# Tilstandsrapport

📍 Hagaveien 2 B, 3320 VESTFOSSEN

# gnr. 48, bnr. 85, snr. 2

**Byggeår**  
2021

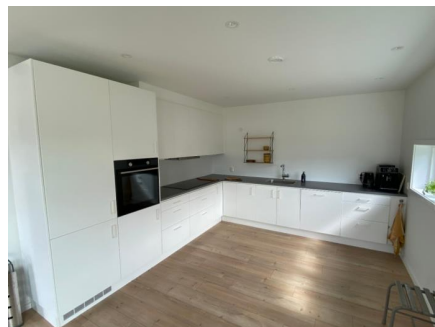
Det er normalt at innredninger og fronter kan være/er utsatt for slitasje. Det kan derfor være enkelte skader/slitasjer som betraktes som mindre overflateskader. Slike skader blir derfor ikke spesifisert, vurdert eller bemerket. Funksjonell innredning med normal brukslitasje på innredninger.
