## BRINKEN 16 D

## OM EIENDOMMEN

# Sammendrag av boligens tilstand

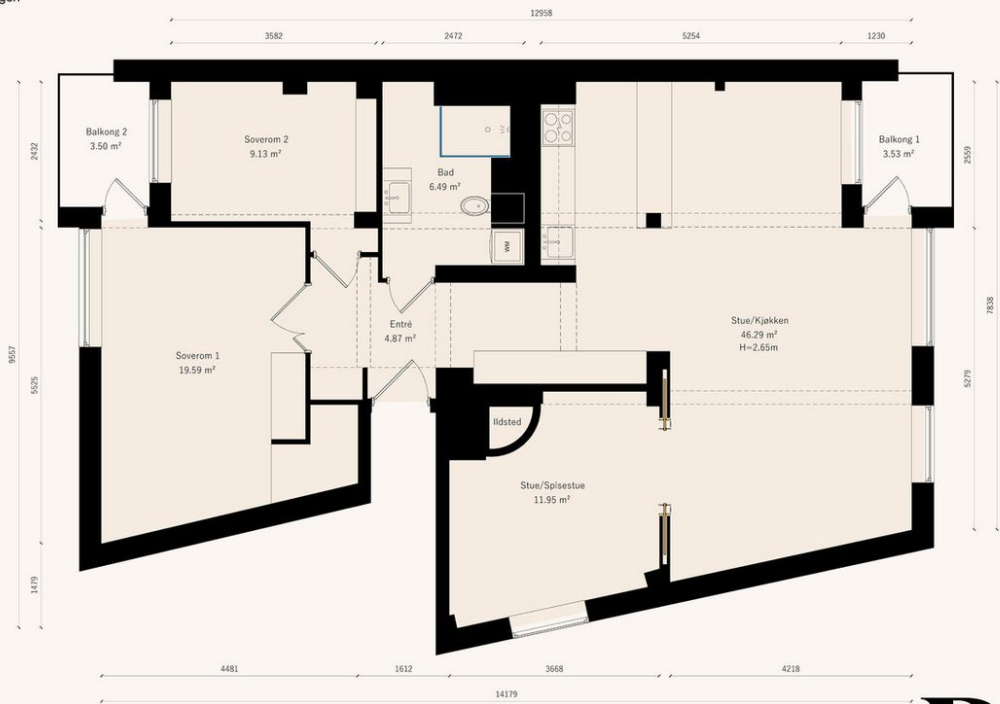
Brinken 16D

Planløsningen er ikke i målestokk, avvik kan forekomme.  
Oppgitte arealer er omtrentlige og ikke juridisk bindende.

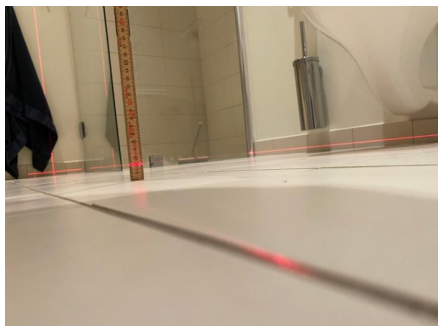
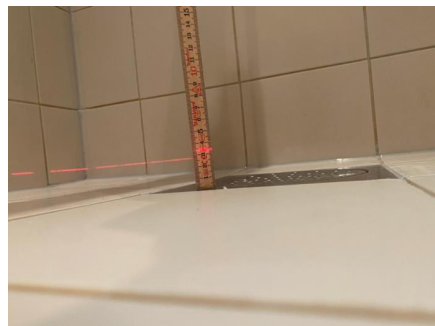
## 5. ETASJE > DUSJBAD/WC

- Det er registrert rust på skruer til klemring.
- Manglende tetting rundt vannlås.
- Manglende dokumentasjon på utførelse av tettesjikt og membran.

- Rustne skruer bør skiftes ut for å sikre tilfredsstillende innfesting av klemring og forhindre eventuell vanninntrengning under fiberduk/membran og forårsake lekkasje. Konsekvensen av å ikke utbedre dette er økt risiko for fuktskader i underliggende konstruksjoner. Manglende tetting mot sluk kan forårsake lukt.
