## LOUISES GATE 19 A

# LOUISES GATE 19 - OSLO.

# gnr. 217, bnr. 244, snr. 13

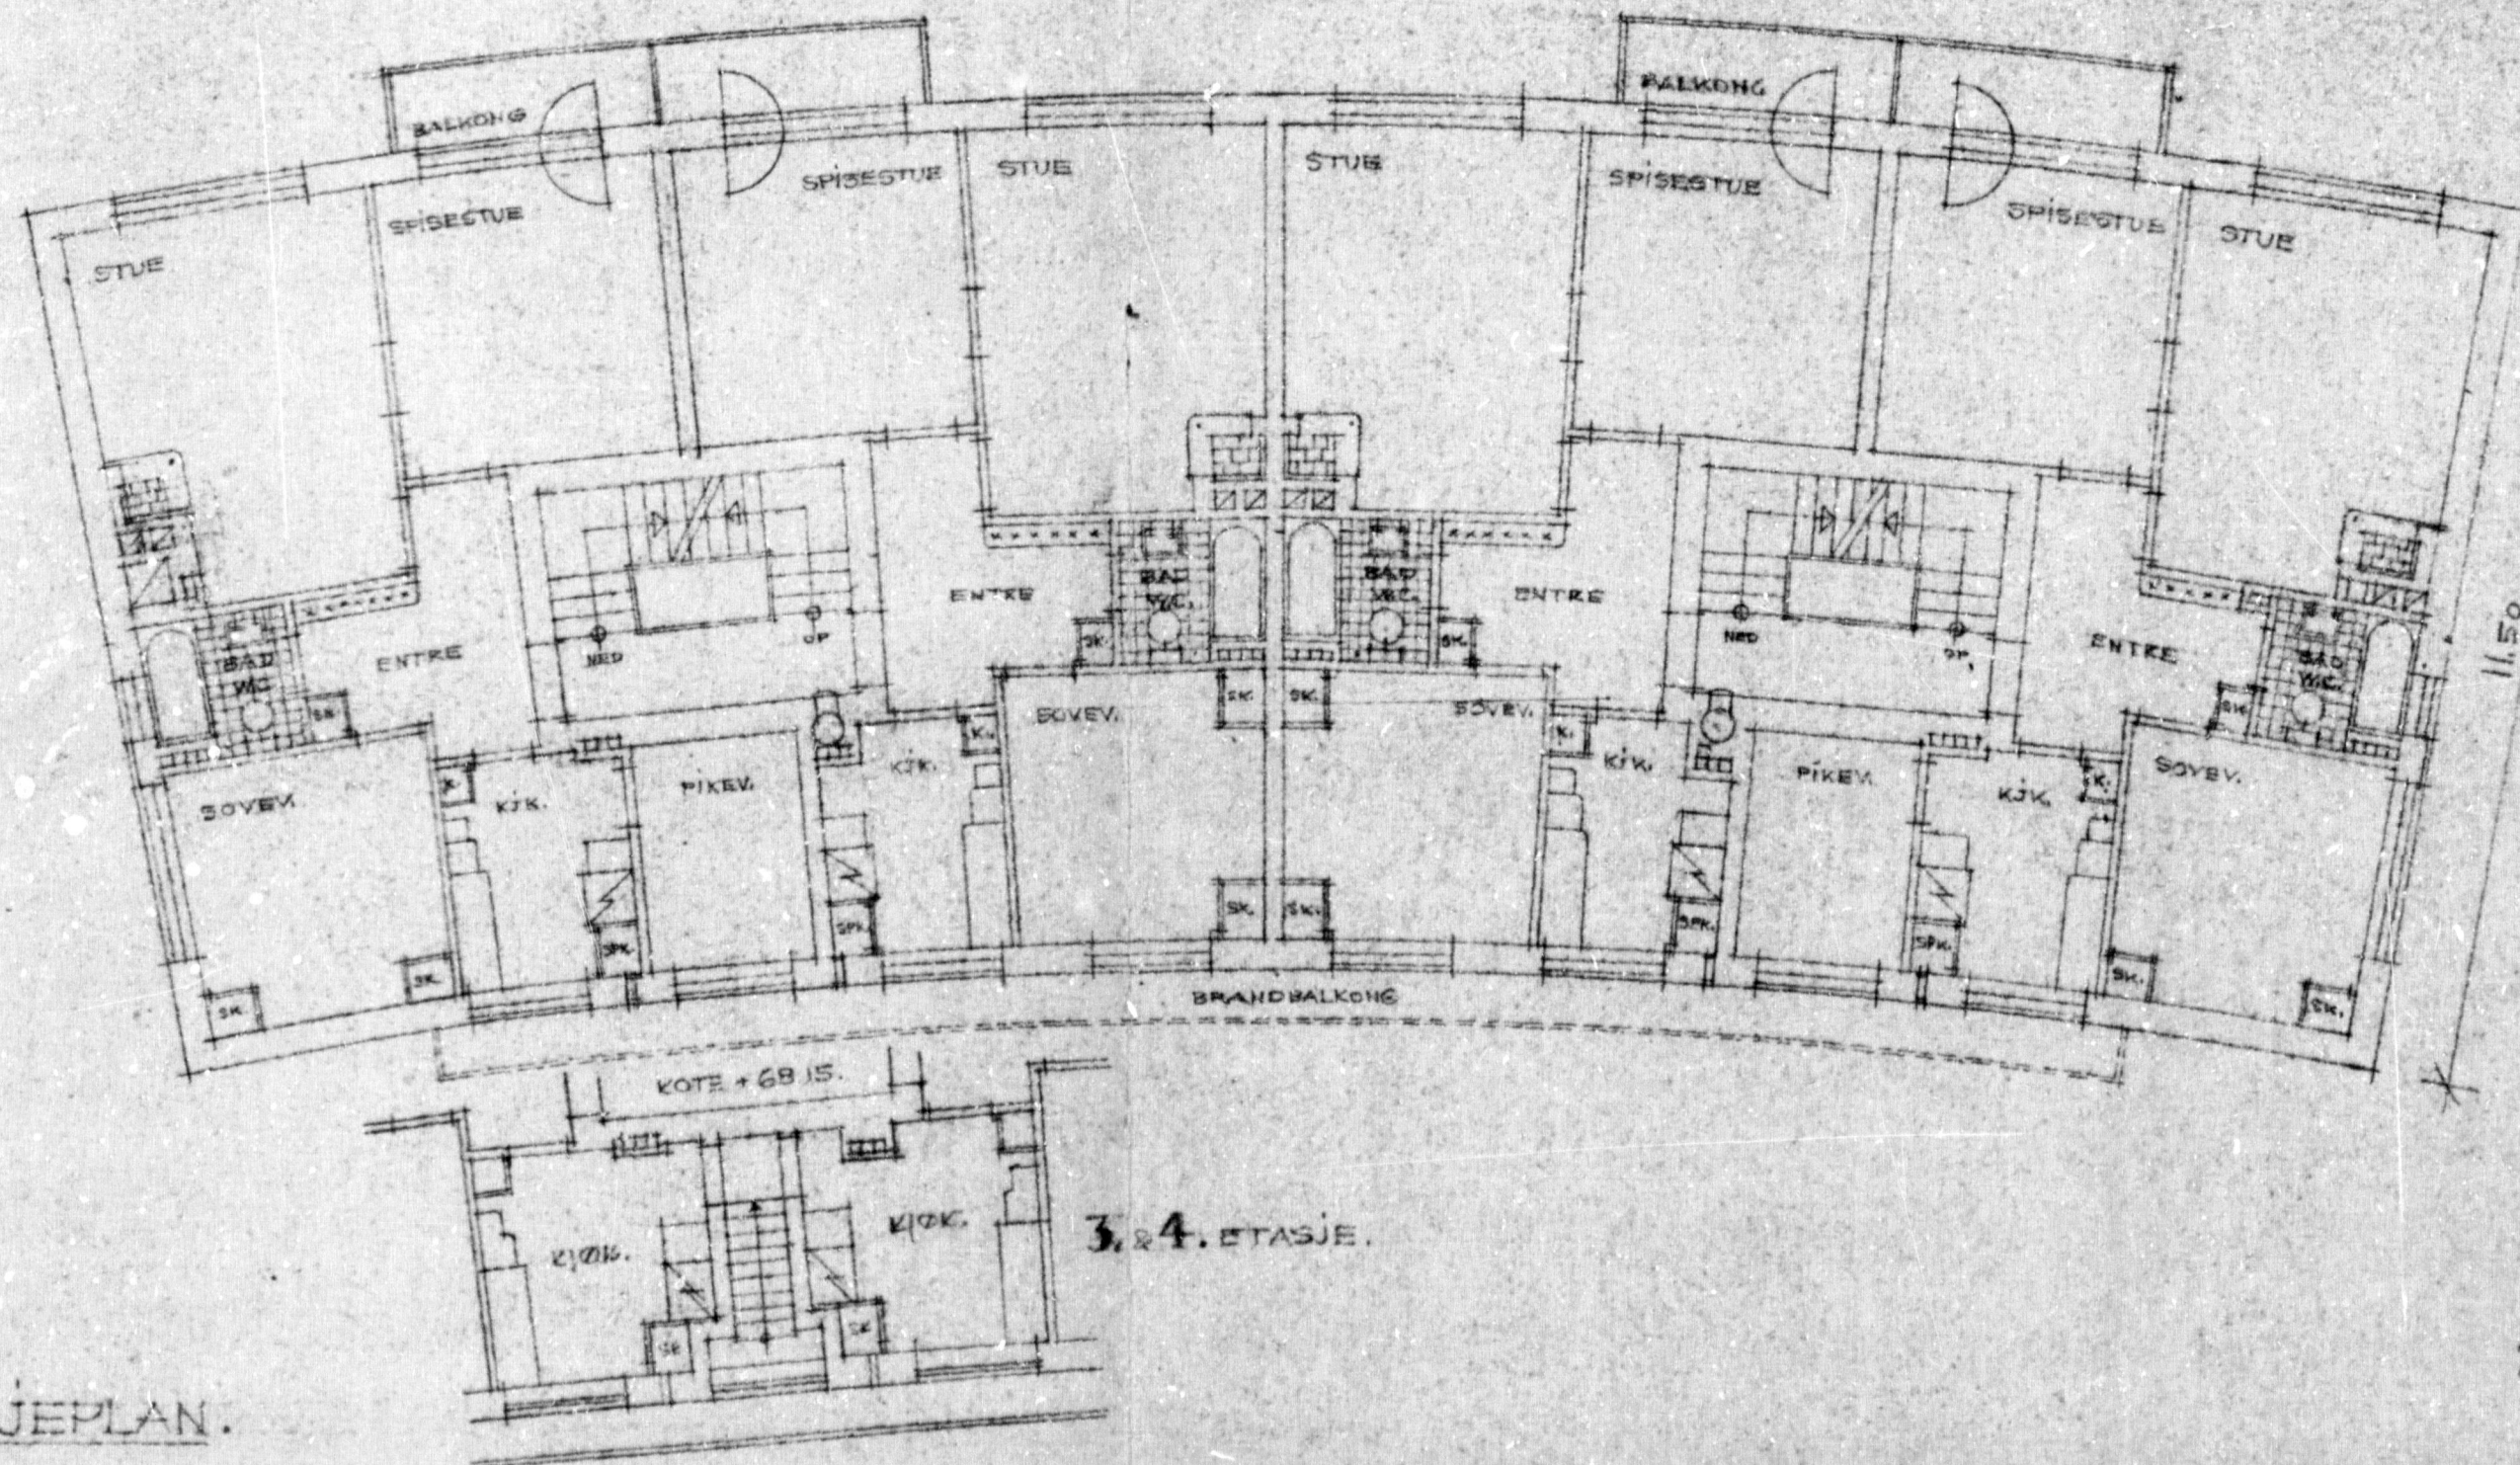
ALM. ETASJEPLAN.

A. VEJRE,  
ARK. MNAL.  
OSLO 77-6-36.

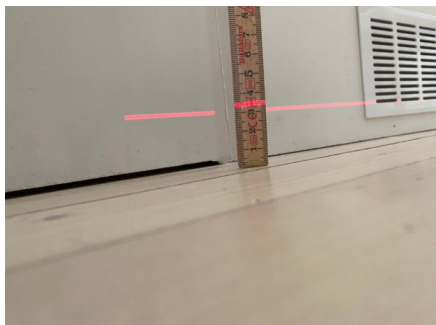
- For å oppnå tilstandsgrad 0 eller 1 må høydeforskjellene rettes opp. Dette vil imidlertid sjelden være økonomisk rasjonelt som et enkeltstående tiltak i en bolig av denne typen og alder. Dersom boligen en gang skal renoveres, kan slike tiltak vurderes. Høydeforskjeller kan over tid føre til økt belastning på konstruksjonen og eventuelle følgeskader, og lokale utbedringer av bjelkelag kan bli nødvendig.

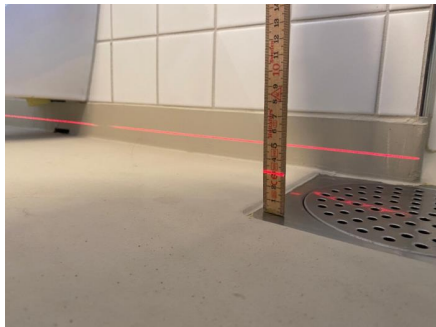
## 4. ETASJE > DUSJ/WC

- Det bør etableres korrekt høydeforskjell mellom topp slukrist og membranoppkant for å redusere risikoen for vannskader. Manglende høydeforskjell kan føre til at vann ved oversvømmelse kan renne inn i konstruksjonen. Dokumentasjon bør fremskaffes.

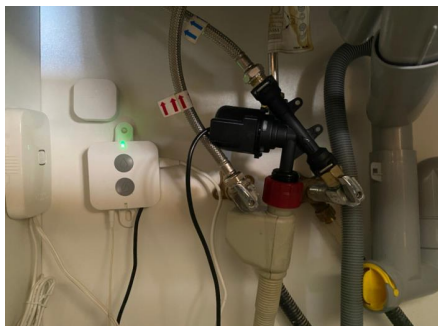
## Innvendige avløpsrør

- Det bør etableres tydelig og varig merking av fordelingsrørene, samt utarbeides en oppdatert fordelingsoversikt. Mangelfull merking og oversikt kan føre til feil ved fremtidig vedlikehold eller reparasjoner, og øker risikoen for skader ved uforutsette hendelser.

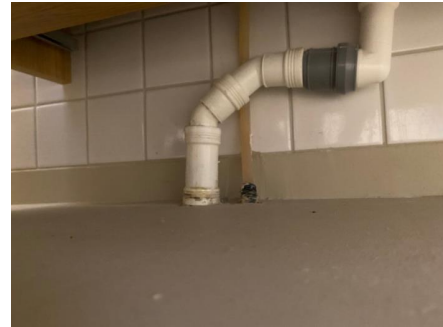
## Ventilasjon

- Det anbefales å overvåke tilstanden på avløpsrørene jevnlig, da mer enn halvparten av forventet brukstid er oppbrukt. Konsekvensen av alder er økt risiko for lekkasjer eller andre skader, som kan føre til vannskader og behov for omfattende reparasjoner. Ved oppgradering eller ved mistanke om feil bør rørene vurderes nærmere av fagperson.
