## RØRMYRVEIEN 6 B

Innholdsrik enebolig over to plan. Peis, solrike uteplasser & hage. Innredet del og dobbelgarasje. Sentralt på Vinterbro

# Reklamasjonsrapport

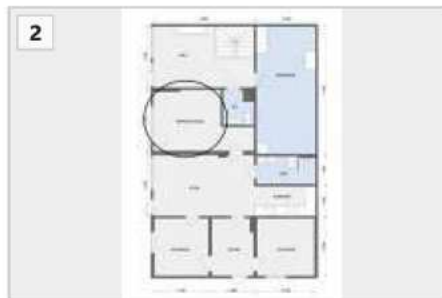
**TV-stue** Dette er rommet i underetasjen som er stilet opp som TV-stue som beskrives med gulvvarme.

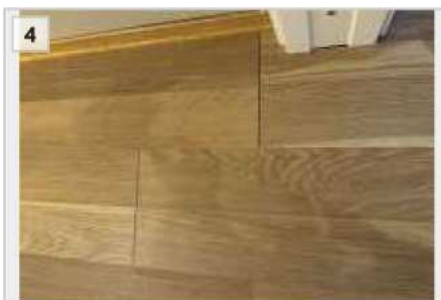
**Sprekker i skjøt.**

Etasjeskiller og laminatgulvet er i dårligere stand enn hva kjøper hadde grunn til å forvente. Laminatgulvet har mangler og er ikke lagt etter monteringsanvisning. Garanti på gulvet utgår. Etasjeskiller har helningsavvik som tilsvarer TG-2. I tilstandsrapporten har etasjeskiller fått tilstandsgrad 1.

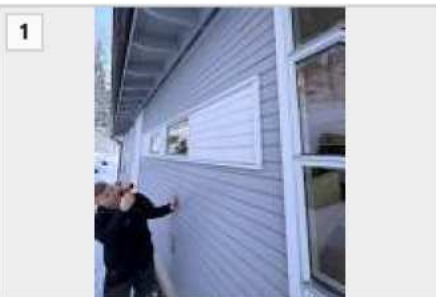
Ved kjøkkenvegg der det før var etablert vindu etter godkjente byggetegninger fra byggeperioden er det en vesentlig lavere overflatetemperatur enn rett bortenfor på samme vegg. Det samme gjelder på ett soverom til tross for at det er etablert panelovn like under. Dette fører til varmetap i boligen og ujevne temperaturer. Manglende isolasjon kan også føre til kuldebroer og kondensering.

**Område med varmetap/kuldebro.** Bilde viser områdene med hvit panel der tidligere vindu satt. Her er det varmetap og kuldebro i vegg.

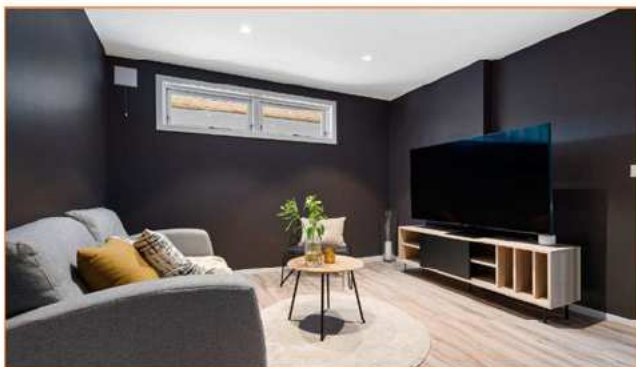
Dette er rommet beskrevet som TV-stue i prospektet. Det er ikke registrert bryter eller annet som indikerer varmekabler i rommet. Nærmere undersøkelser er ikke utført. Gulvet har ikke fliser, men laminat. Opplysninger under nøkkelinfo inneholder feil beskrivelse.

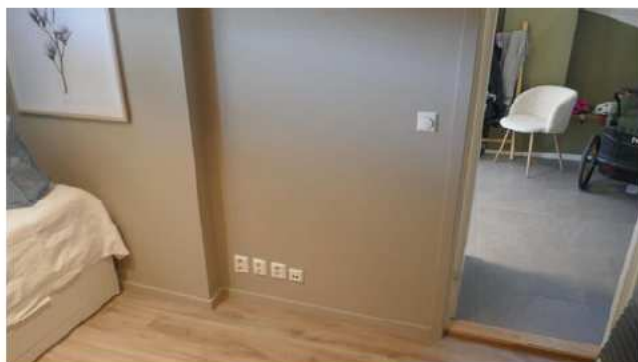
Ingen styring for varmekabler er registrert på vegg. Det er laminat på gulvet i rommet.

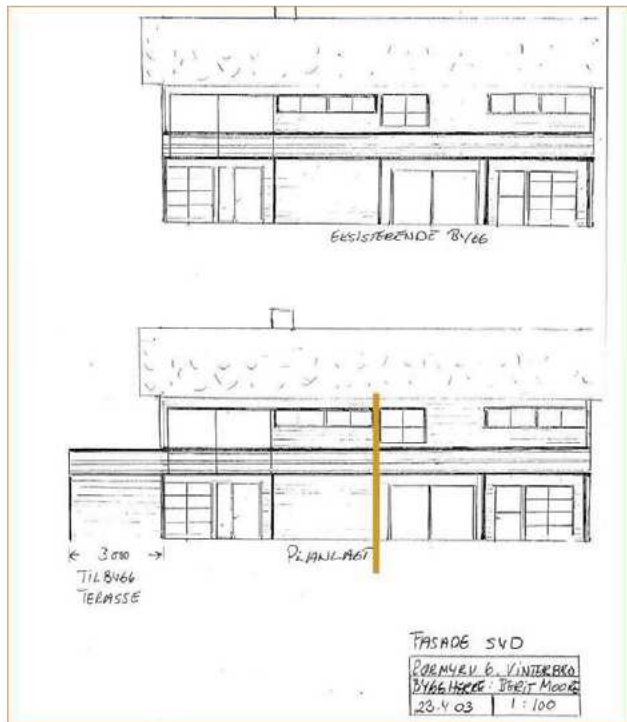
Tegninger fra 2003 viser tilsvarende løsning som det som er etablert i dag. Strek viser avslutning på dagens terrasse.

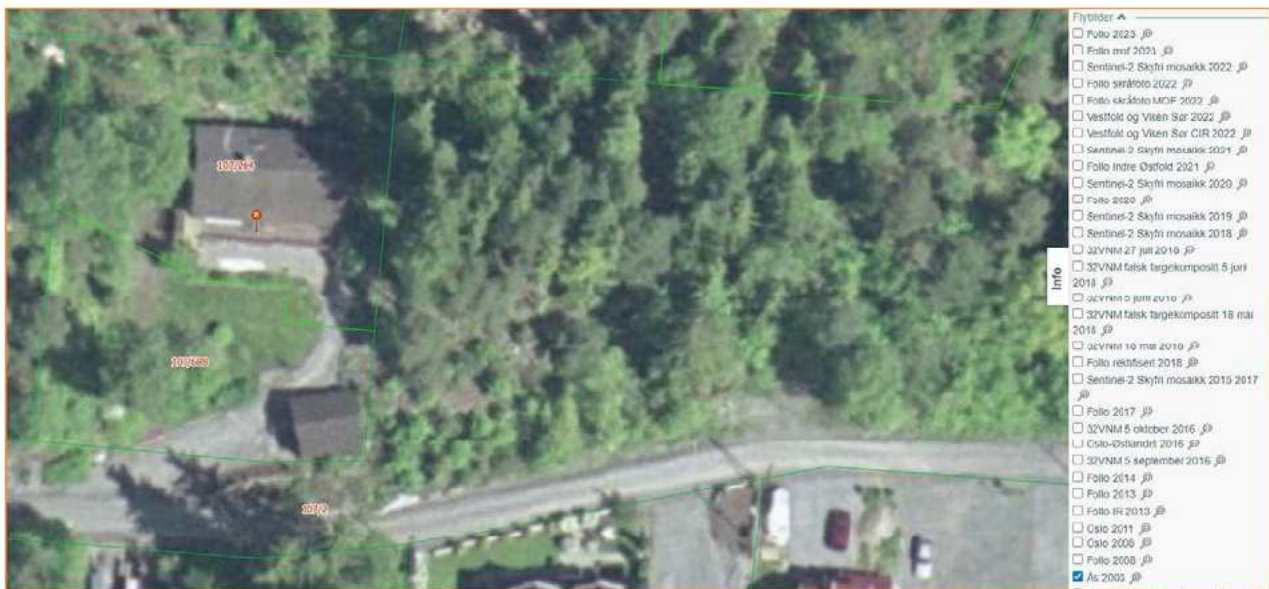
Også i 2003 var dette etablert. Det er tilsynelatende bygget som tegningene viser allerede i 2003. Dersom det ikke foreligger godkjenning, vil det sannsynligvis kun dreie seg om å varsle om at dette er ferdigstilt som på tegning.

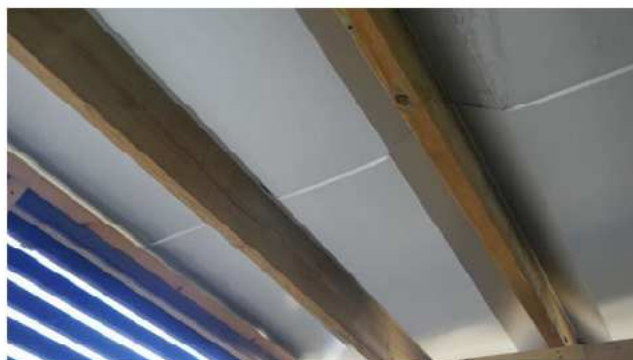
Det er opplyst om at det drypper/renner fra plateskjøter. Platene er ikke fuget eller synlig forseglet på noe vis. Plateskjøter kan fuges og eventuelt tapes med aldersbestandig tape for å forsegle skjøtene.

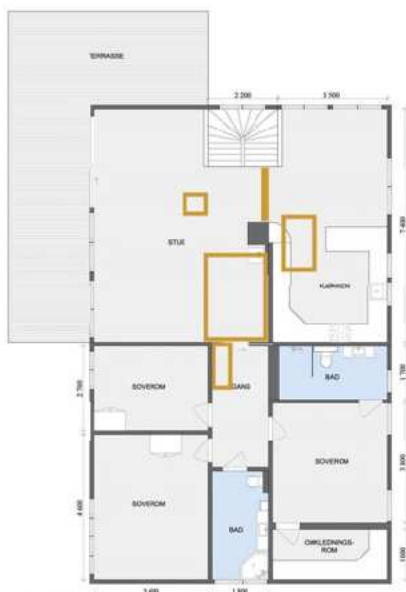
Rørmyrveien 6B  
1.etg

Markerte områder viser hvor det er oppstått sprekker i gulvoverflaten. Stue/kjøkken er totalt ca 75 kvm.

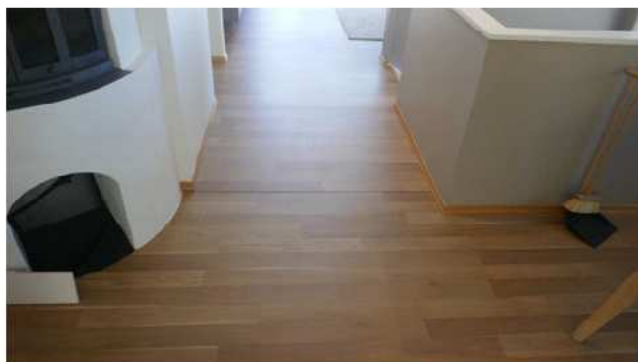
Tydelig glippe i laminat ved overgang stue/kjøkken.  
 Overgangslist anbefales montert. Partiet er smalt, og det er fort at laminaten går fra hverandre her når den er låst andre steder.

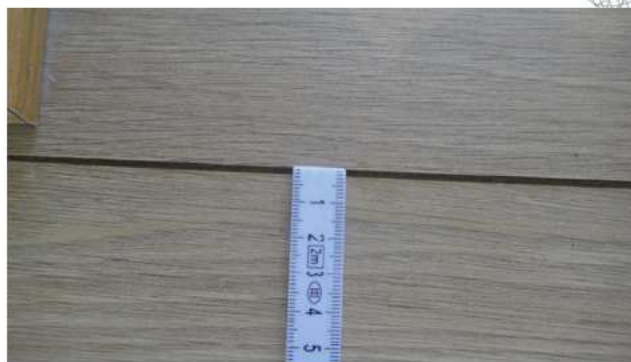
Glippe ved overgang stue/kjøkken.

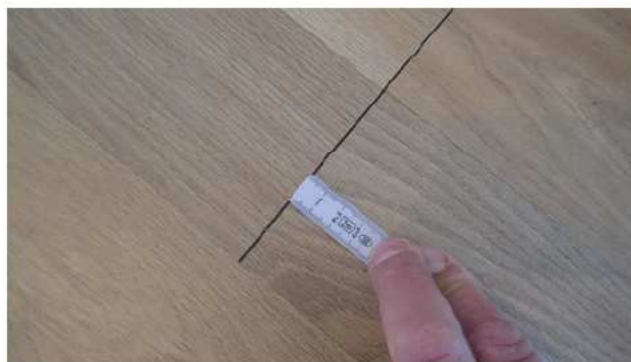
Begge glippene er like store.

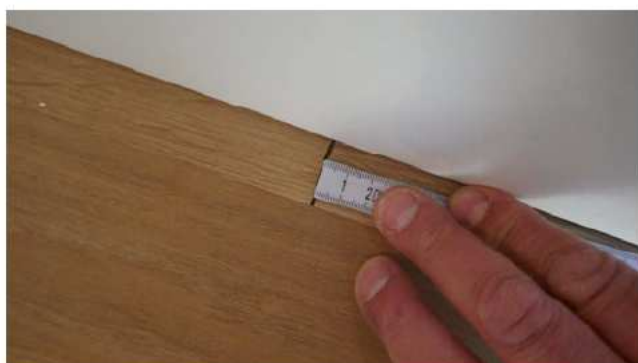
Begge glippene er like store.

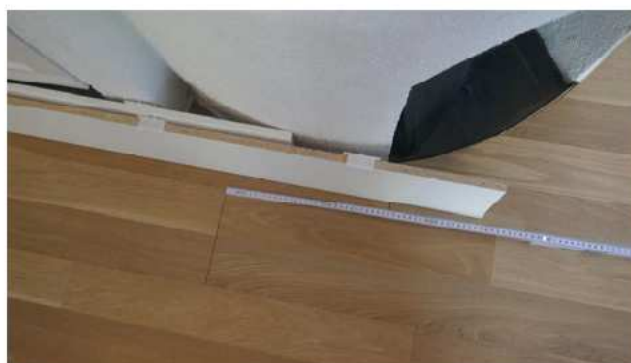
Enkelte steder ligger skjøter med mindre omlegg enn leggeanvisningen tilsier.

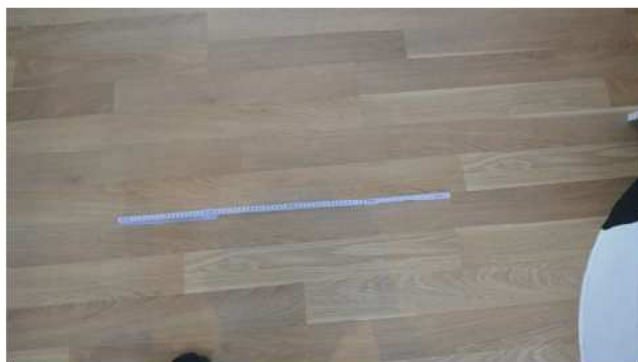
På det meste av gulvet er det langt større avstand mellom skjøtene.

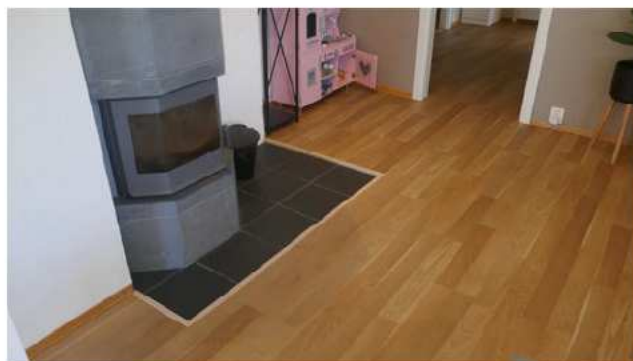
Ved peis i stue er det også glippe.

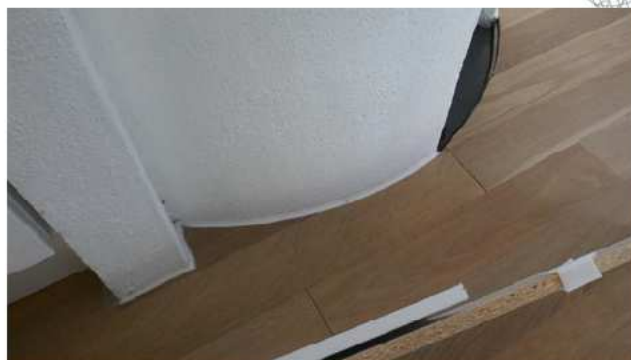
Utstrakt bruk av fugemasse.

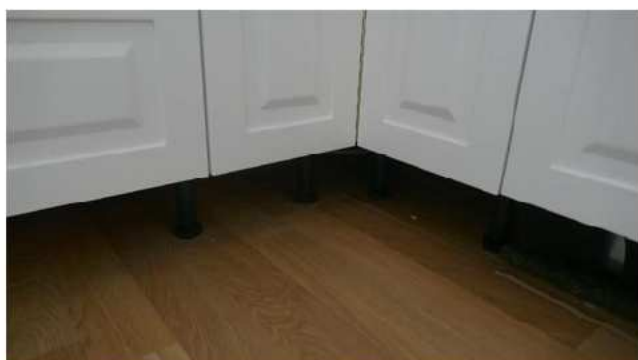
Kjøkkeninnredning står montert rett på laminaten og bidrar til å hindre fri bevegelse.

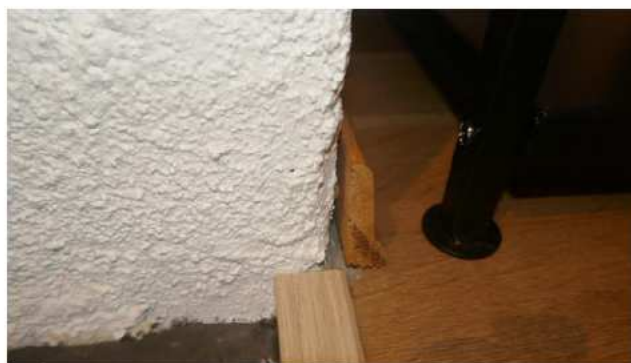
Mer fugemasse.

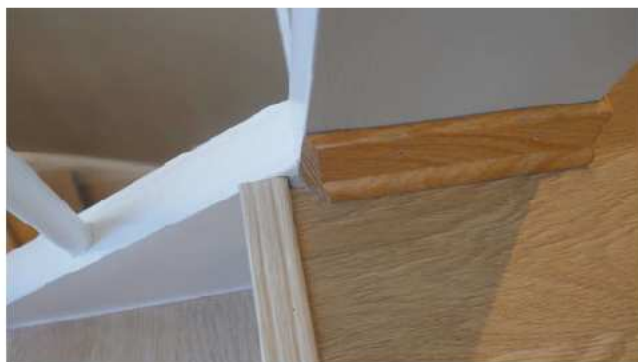
Mer fugemasse.

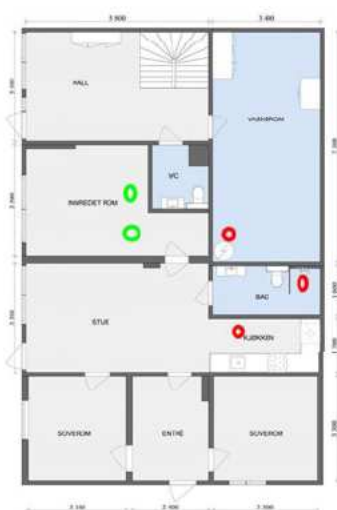
Rørmyrveien 6B  
U.etg

Planskisse underetasje fra 2023. Markeringer viser tilluft og avtrekk i de ulike rom der det er blitt målt. Det er naturlig ventilasjon ellers i boligen. Tilsvarende gjelder for de neste tegningene. Røde sirkler er avtrekk, grønne sirkler er tilluft.

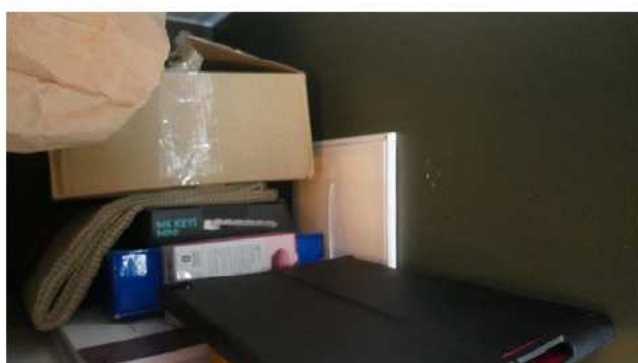
Naturlig ventilering i soverom 2 i hybel.

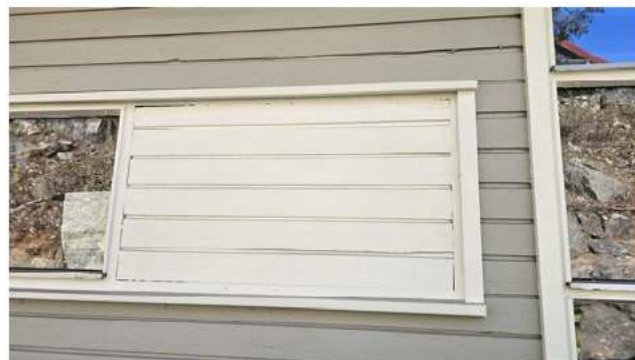
Parti av vegg der eier har opplyst om kalde partier.

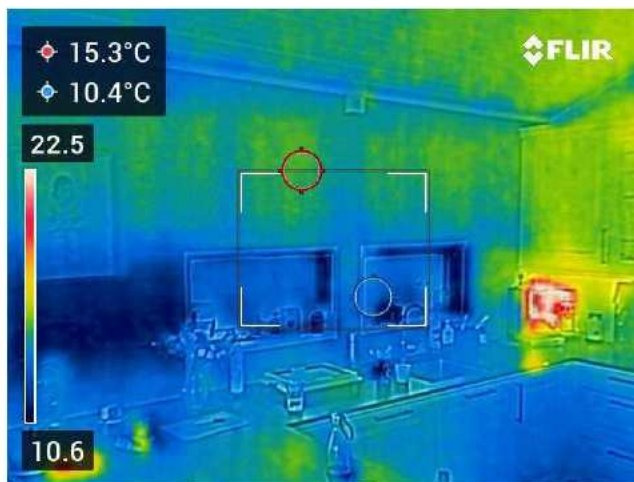
Termografi viser noe kaldere parti ved siden av vindu. Det forutsettes at feltet er isolert, men det er ukjent hvilken tykkelse det er isolert med. Termografi er kun ment informativt uten at det dokumenterer avvik. Dersom det avdekkes at det er for lite isolering, kan dette utføres fra utsiden. Selv om det er noen graders differanse, er dette ikke ensbetydende med at det er avvik ved isoleringen.

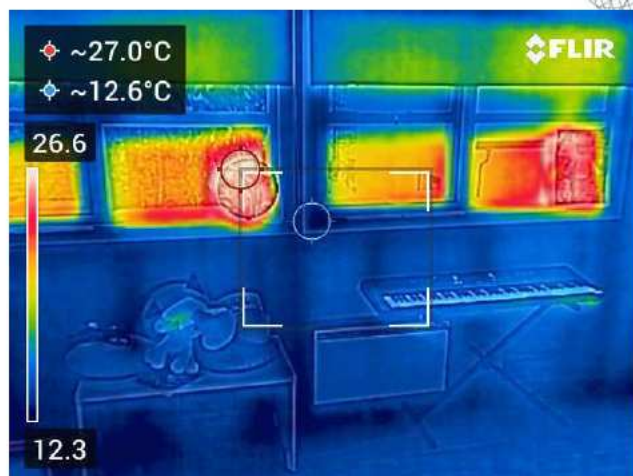
Det ble ikke registrert avvik på andre vegger på min befaring. Det var sol ute, og sola sto på denne veggen, så eventuelle avvik kan være vanskelig å avdekke i slike tilfeller.

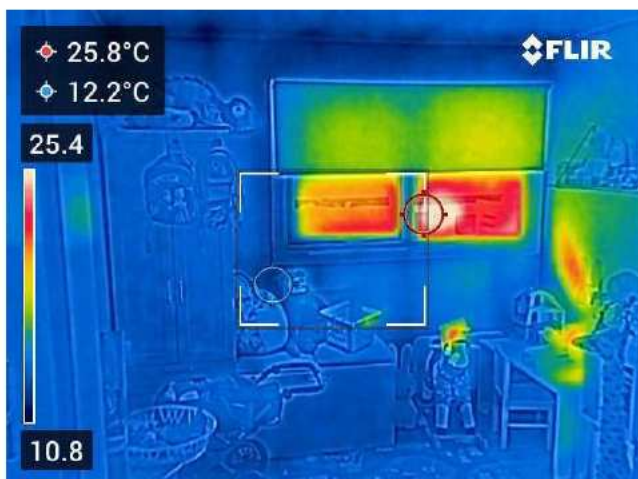
Det ble ikke registrert avvik på andre vegger på min befaring.

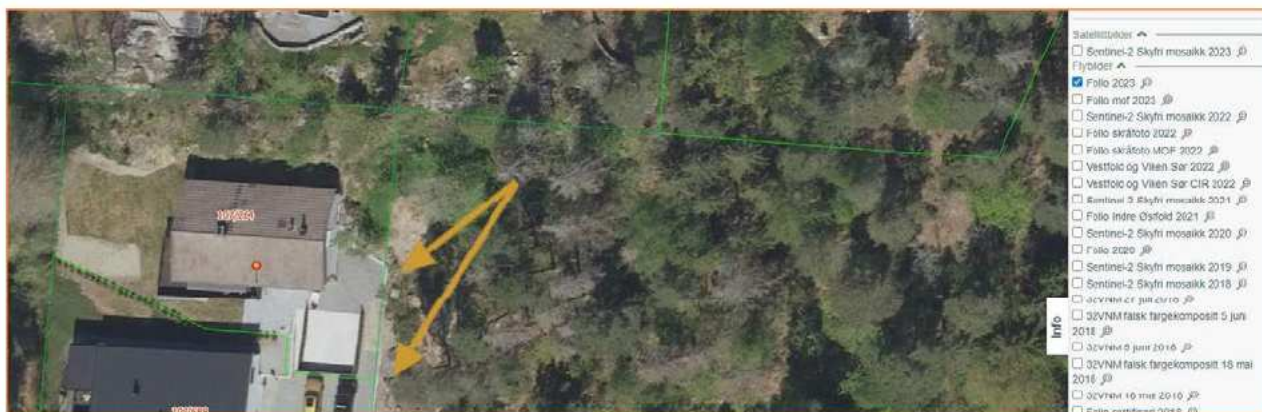
Flyfoto fra Norgebilder 2023 viser støttemurer. Støttemur mot øst er delvis utenfor tomtegrense.

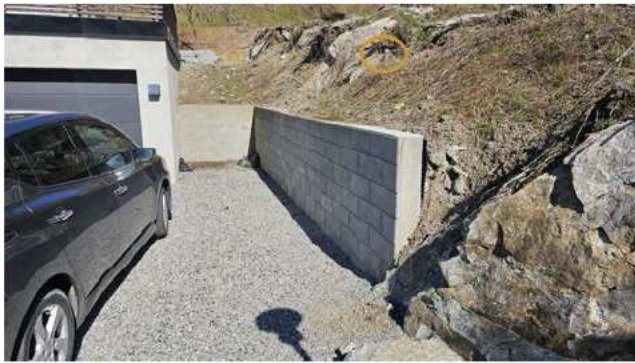
Støttemur slik den er bygget ti dag. Tomtepinne er markert, og synes å være på utsiden av tomtegrense i kart. Støttemur er ca 150 cm høy og det er påkrevet med sikring.

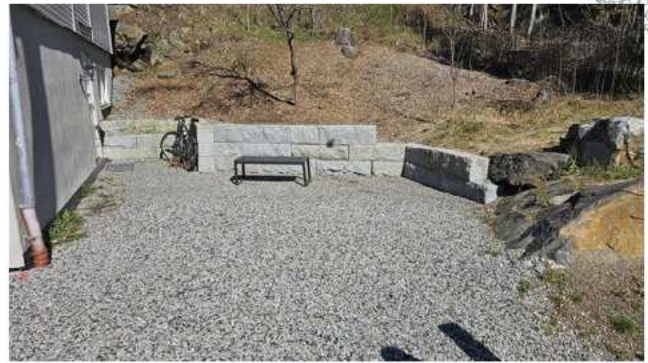
Støttemur ved inngang til leilighet. Beplantning eller rekkverk må monteres for å tilfredsstille krav.

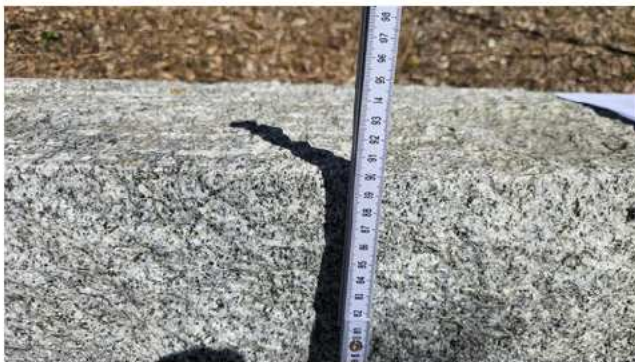
Støttemur er målt til 90 cm på det høyeste i området ved inngang til leilighet. Det er ikke montert rekkverk eller annet stengsel.

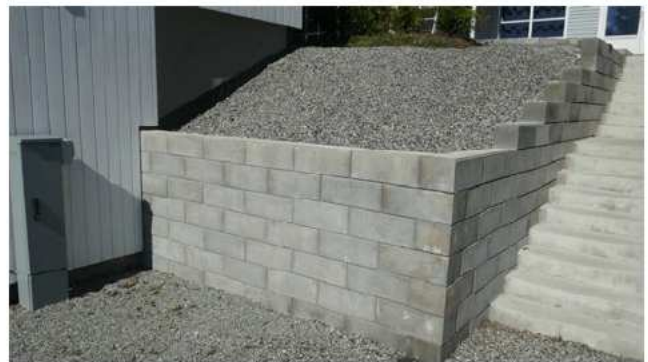
Støttemur ved trapp opp til eiendommen. Fronten av muren ligger på naboeiendom og sikring av denne er ikke 6B sitt ansvar.

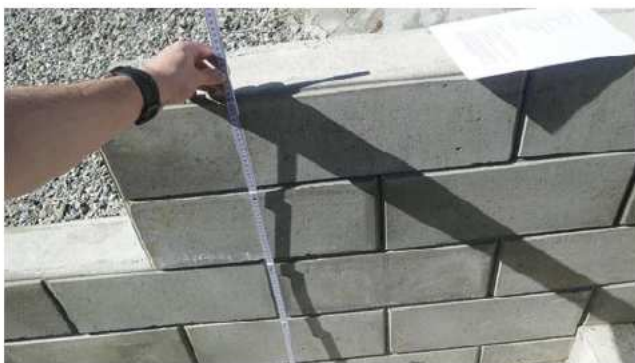
Langs trappen er det krav til sikring av muren. Det anbefales at rekkverk monteres.

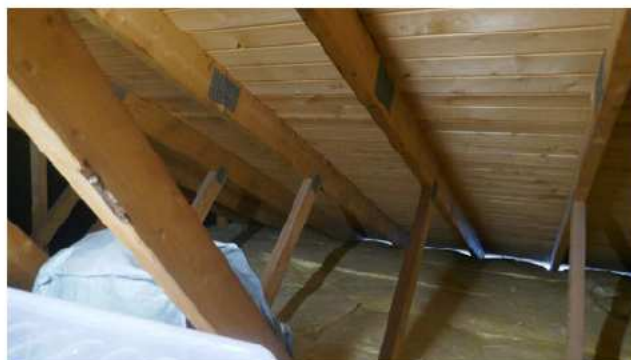
Loftet er godt ventilert i takfot. Loftet blir kaldt på vinterstid.

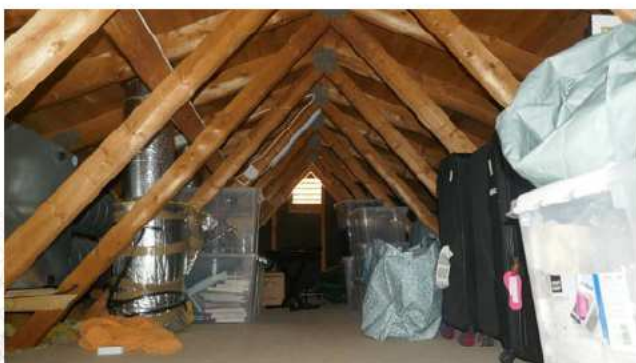
I gavler er det også montert lufteventiler. Ventilering av loft fungerer som forutsatt.

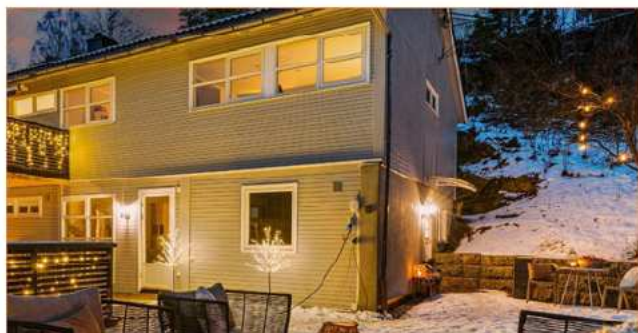
Bilde fra salgsoppgave viser tak over inngangsdør.

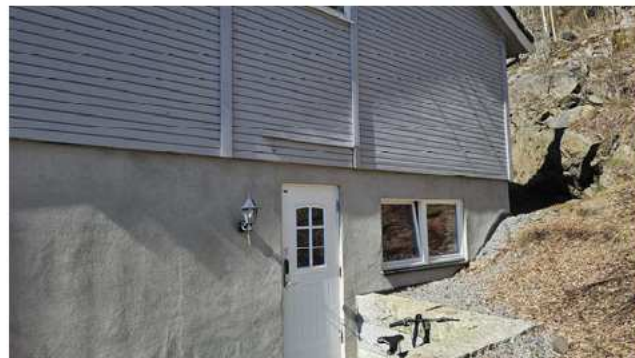
Eier opplyser at dette falt ned grunnet dårlig innfesting i veggen.

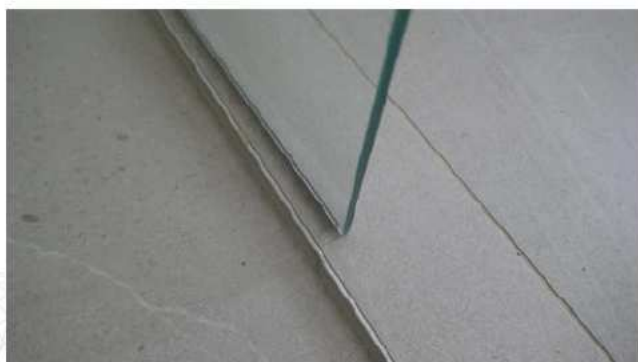
Glassveggen er løs i nedre del og kan flyttes flere cm.  
Fuging mellom gulv og glassvegg anbefales utført.

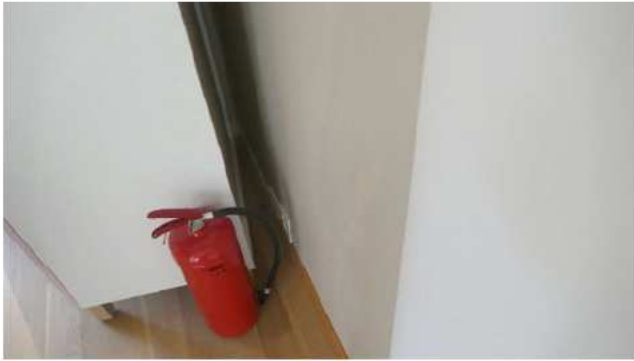
- Tilstandsrapporten opplyser at hulltaking ikke er foretatt. Årsaken er opplyst å være at veggen vender inn mot kjøkkeninnredning. Det er en vegg i gangen som kunne være aktuell å bore i. Den er veldig tykk, og er åpen ved sikringsskap, slik at måling av relativ luftfuktighet ikke ville ha noe for seg. Fuktmåling med pigger ville heller ikke vært særlig nyttig, da veggen er svært tykk. Det ville være minimal mulighet for å avdekke skader ved å ta hull. Det er heller ikke registrert skader. Badet er opplyst å være fra 2021. Det er gitt TG1 for forholdet. I NS3600 står det under punkt 1.8 som omhandler fukt i tilliggende konstruksjoner, at TG1 anvendes ikke. Kun TG0, TG2 og TG3 skal anvendes.

Eneste vegg der hulltaking ville være mulig.

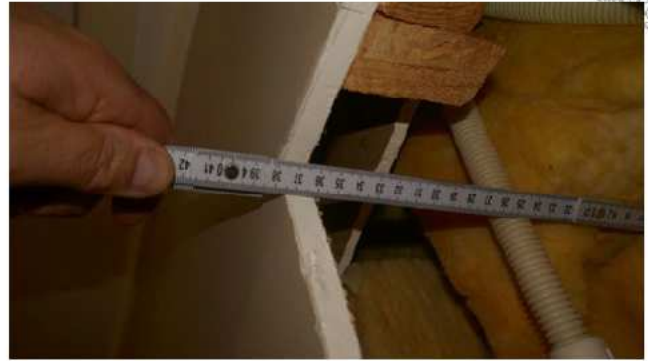
Veggen er så tykk at det ville ikke gi noen nyttig info å bore hull i vegg for kontroll. Veggen er også åpen, slik at måling av relativ luftfuktighet ville ikke gi korrekte resultater.

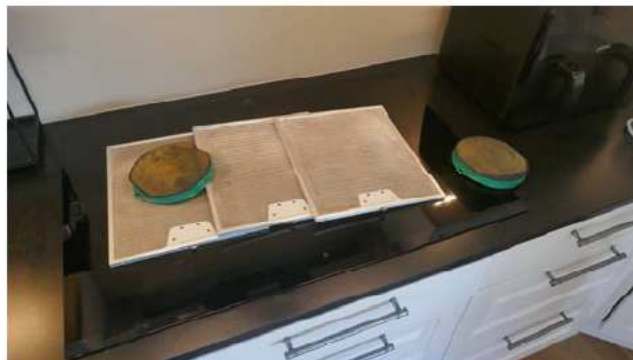
Kullfiltre var modne for utskifting.

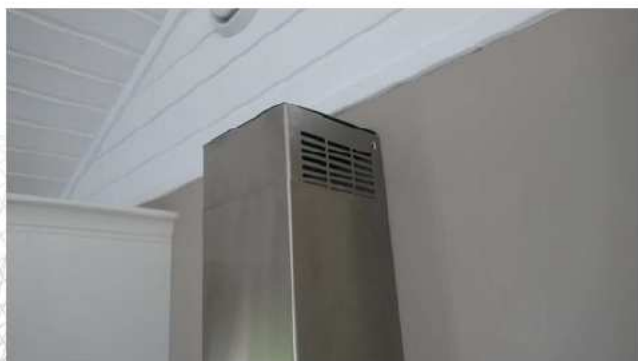
Med filtre montert, var det nesten ikke trekk.

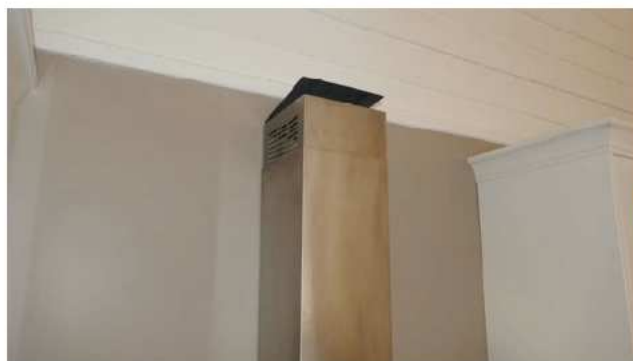
Etter demontering av filtre trakk det kraftig i ventilatoren.

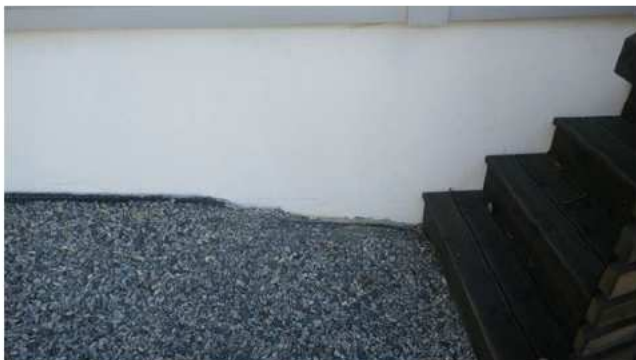
Plasten var synlig langs hele resten av veggen.

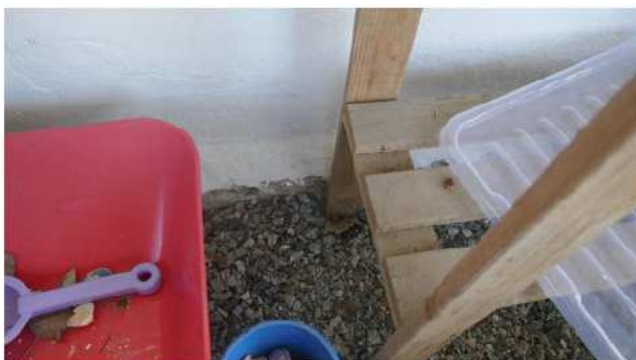
Det er ingen plast mot grunnmur under bod, og det er heller ikke behov for det.

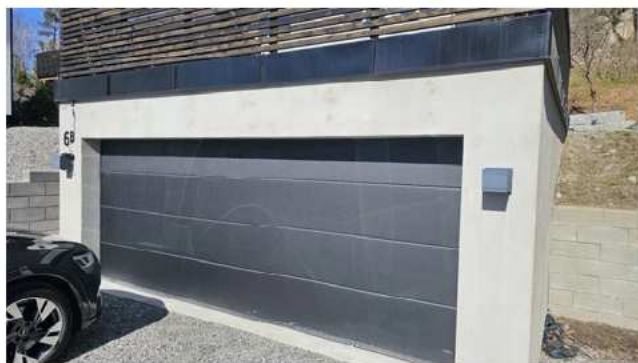
Det er ikke etablert ventilering i garasje.

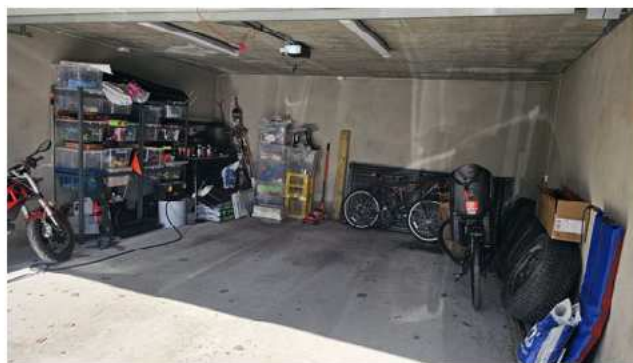
Eier har beskrevet at det er mye fukt i garasjen, særlig mot bakveggen.

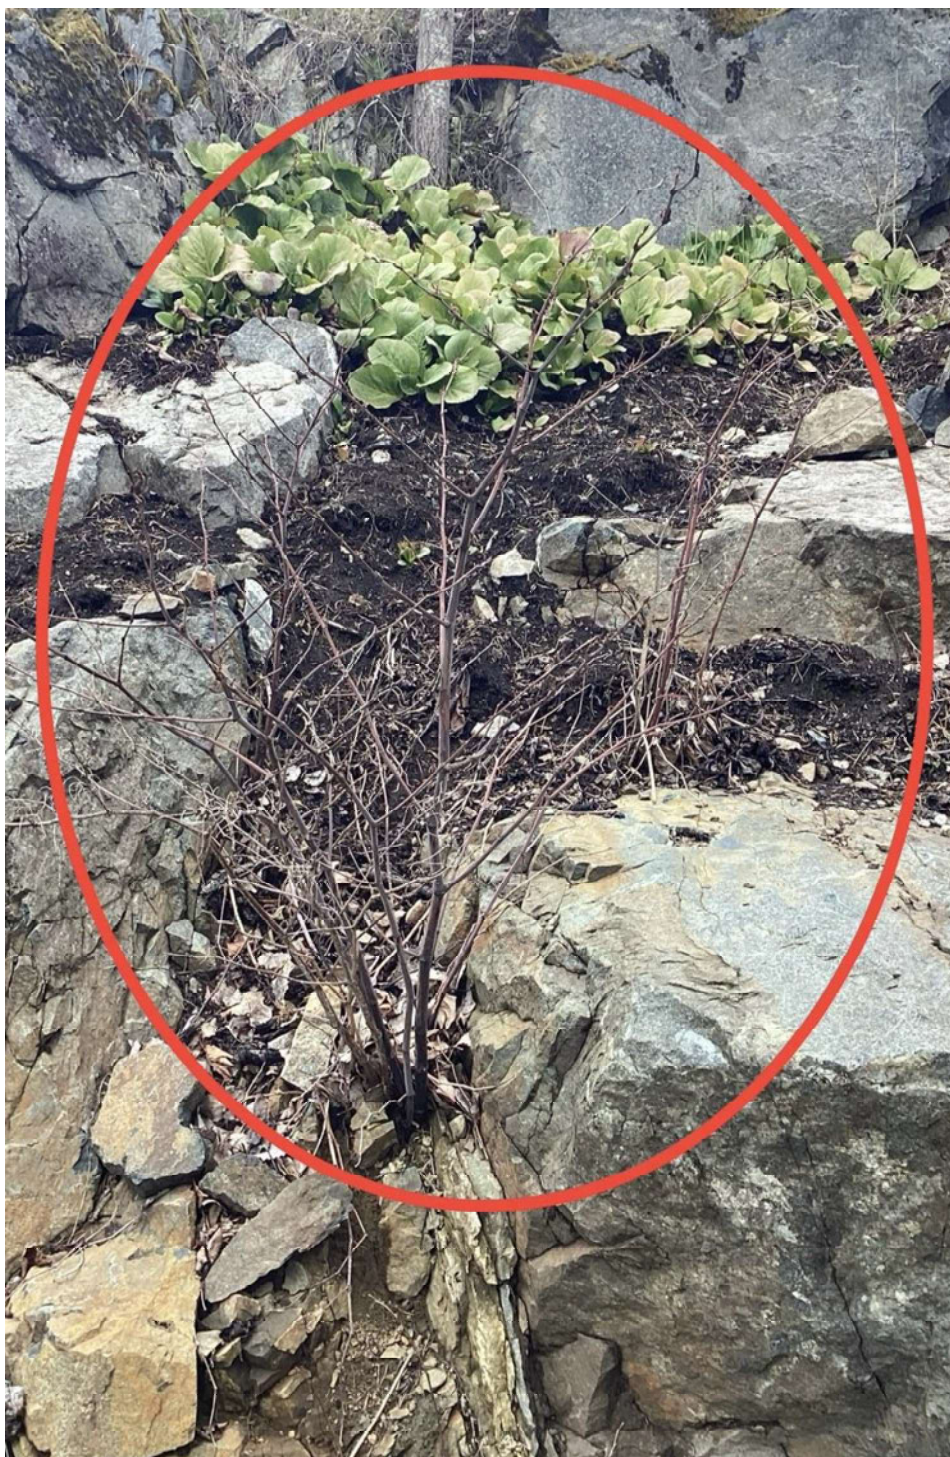
Ved befaring 29.04.2024 ble det dokumentert funn av parkslirekne (*Fallopia japonica*) i hagen til Roy Apalnes i Rørmyrveien 6B, 1407 Vinterbro. Det ble observert flere planter som var ikke i vekst ved befaringstidpunktet. Plantene har etablert seg i tynt jordsmonn på bergknaus ovenfor plenen.

Figur 1 Bilde av observert forekomst av parkslirekne (*Fallopia japonica*) foto: Jørgen Stølan-Thoresen
