PULSHAUGENE 44

Ferieidyll: Hytte med oppvarmet basseng, solrike uteplasser og
ca. 80 m til sjøen. Skjernet og rolig.

Befaringsdato: 17.03.2026

Rapportdato: 26.03.2026

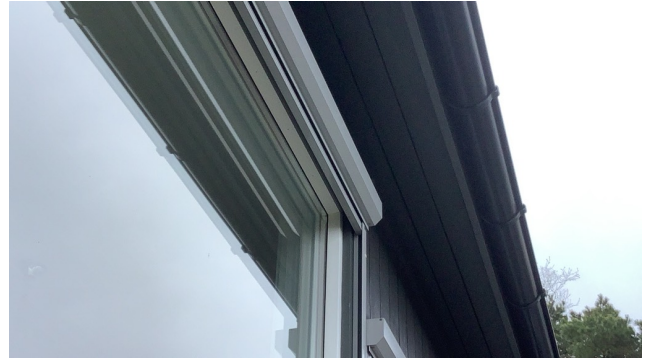
Det bør om mulig fremskaffes dokumentasjon på takkonstruksjonen. Manglende dokumentasjon medfører usikkerhet om utførelsen, noe som kan innebære økt risiko for skjulte feil eller mangler som kan føre til fremtidige skader og økte utbedringskostnader.

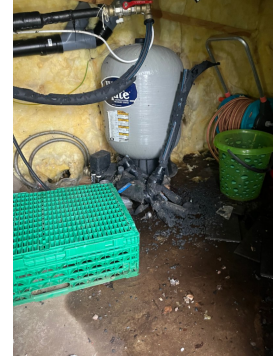
Vann på grunn i krypkjeller

! TG 3 Krypkjeller

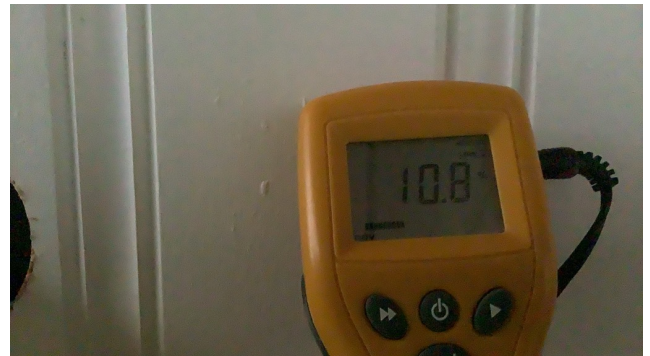
Det ble boret 73 mm hull i vegg over svill, og ikke målt unormale fuktverdier i vegg.

Det er kun foretatt en stikk-kontroll på hulltakingen, og det kan ikke garanteres at det kan være fukt andre steder.

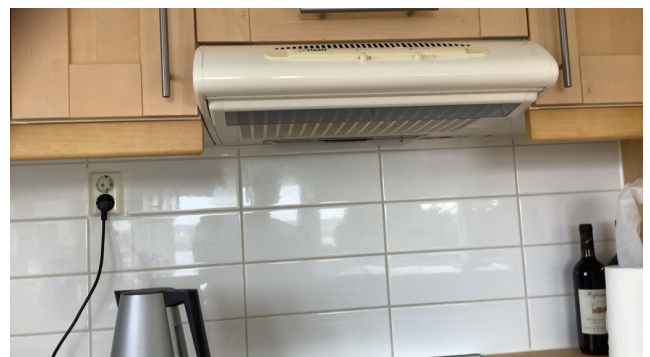
TG 2 Avtrekk

Det kan ikke utelukkes at det kan oppstå feil på en eldre vifte.

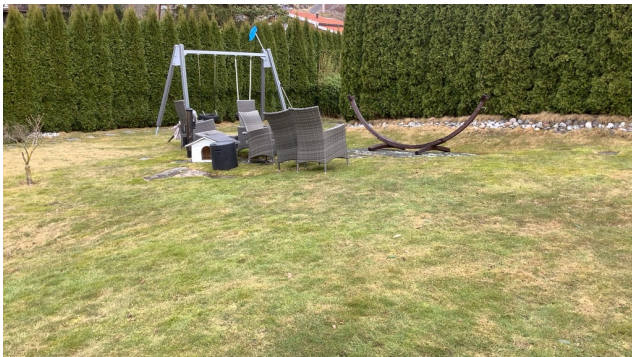
TG 2 Terrengforhold

Flatt terreng kan føre til større press på drensløsningen. Om mulig bør det gjøres terrengjusteringer. Fall terreng vil føre til større vannpress på en krypkjeller.
