## Dokumentsamling til salgsoppgave

### Rørmyrveien 6B, 1407 Vinterbro

# Reklamasjonsrapport

**Skadested**  
Rørmyrveien 6B  
1407 VINTERBRO

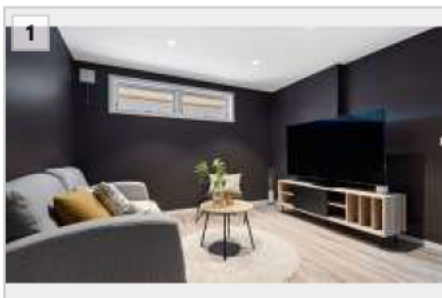
Under nøkkelinformasjon i salgsoppgaven står det beskrevet at det er "lagt varmekabler og nye fliser i gang, samt i TV-stue." Det er ikke beskrevet TV-stue i tilstandsrapport eller på planskisse, men om man ser på bilder fra salgsoppgaven er det rommet som er beskrevet som innredet rom som er illustrert som TV-stue på bilder. Her eksistere ikke gulvvarme.

**TV-stue** Rom i underetasje som er illustrert som TV-stue. Rommet er ellers beskrevet som "innredet rom".

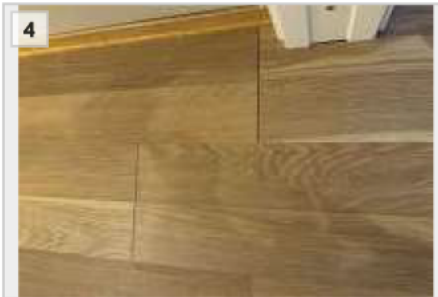
Laminatgulvet er ikke montert etter monteringsanvisning som betyr at garantien på laminatgulvet ikke lenger gjelder. Kjøkkeninnredning er plassert oppå laminatgulvet og avstanden må endeskjøtene er enkelte steder på under 20cm. Gulvet skal egentlig legges med minst 1/3 forbandt av laminatgulvets lengde. Dette betyr at gulvet hindre fri flyt og jeg registrerer sprekker i skjøter flere steder.

**Sprekker i skjøt.**

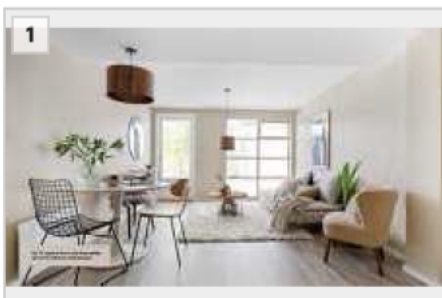
**Bilde fra salgsoppgave.** Bilde viser oppsatt vegg av selger til høyre i hybel, som sperrer for tilluft i stuen.

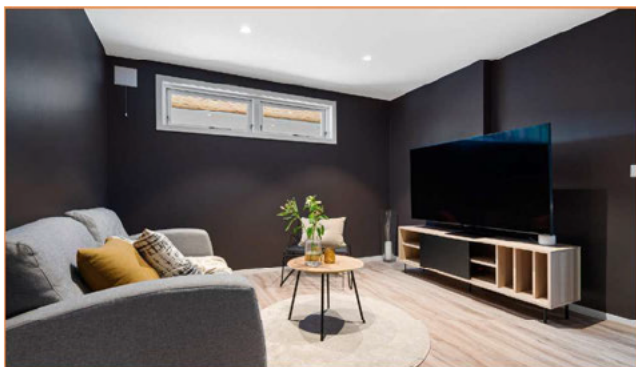
Dette er rommet beskrevet som TV-stue i prospektet. Det er ikke registrert bryter eller annet som indikerer varmekabler i rommet. Nærmere undersøkelser er ikke utført. Gulvet har ikke fliser, men laminat. Opplysninger under nøkkelinfo inneholder feil beskrivelse.

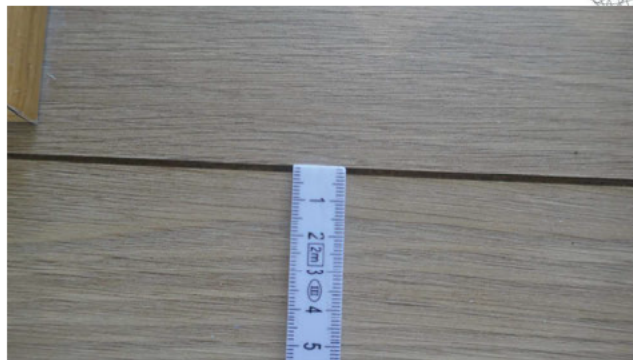
Tydelig glippe i laminat ved overgang stue/kjøkken.  
 Overgangslist anbefales montert. Partiet er smalt, og det er fort at laminaten går fra hverandre her når den er låst andre steder.

Glippe ved overgang stue/kjøkken.

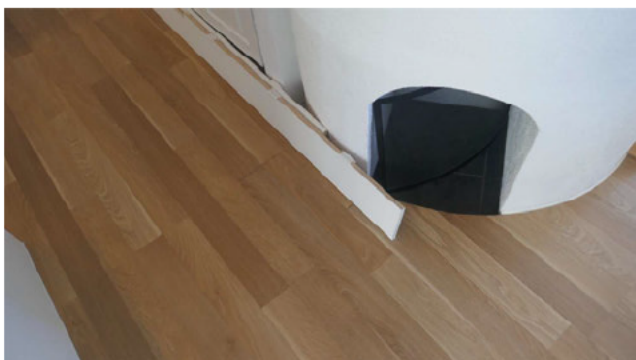
Ved peisen på kjøkkenet er det registrert glipper i endeskjøten på et par laminatbord. Laminaten er fuget fast mot peisen.

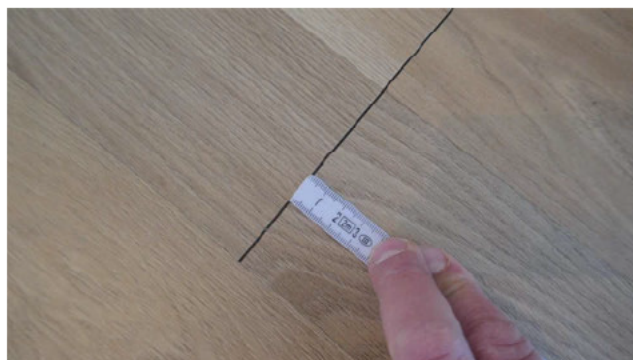
Begge glippene er like store.

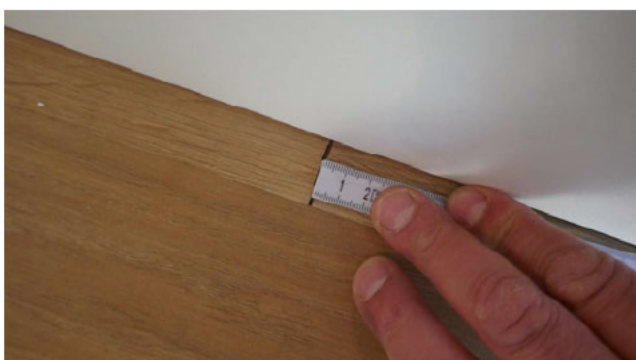
Begge glippene er like store.

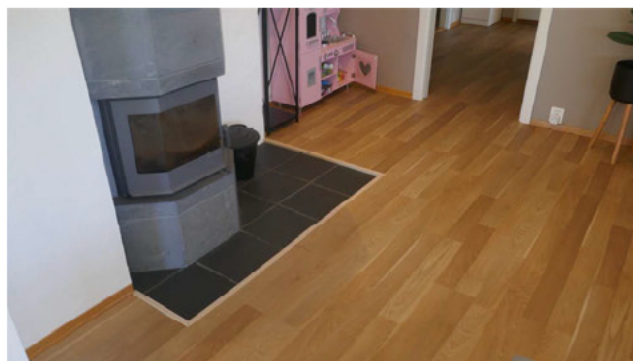
Ved peis i stue er det også glippe.

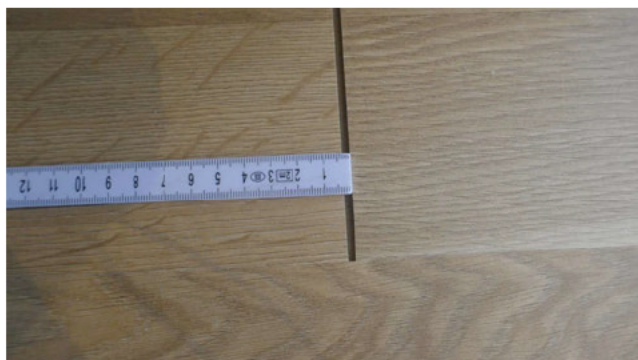
Glipper er registrert ved gang rett bak døråpning i forrige bilde.

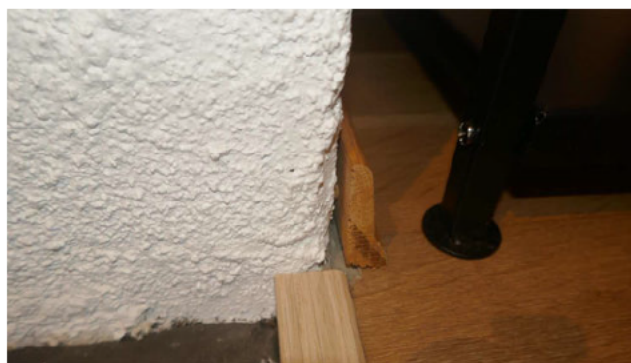
Mer fugemasse.

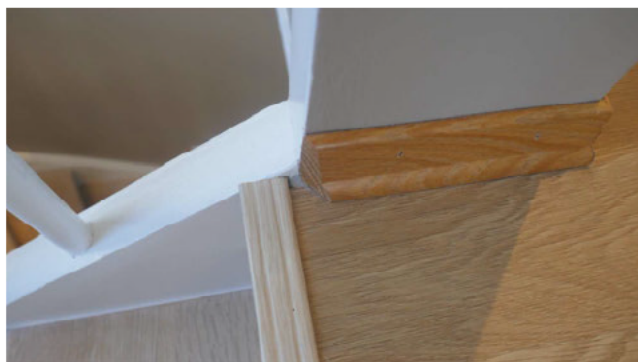
Mer fugemasse.

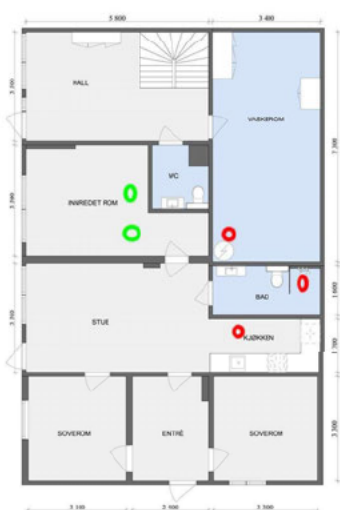
Rørmyrveien 6B  
U.etg

Planskisse underetasje fra 2023. Markeringer viser tilluft og avtrekk i de ulike rom der det er blitt målt. Det er naturlig ventilasjon ellers i boligen. Tilsvarende gjelder for de neste tegningene. Røde sirkler er avtrekk, grønne sirkler er tilluft.

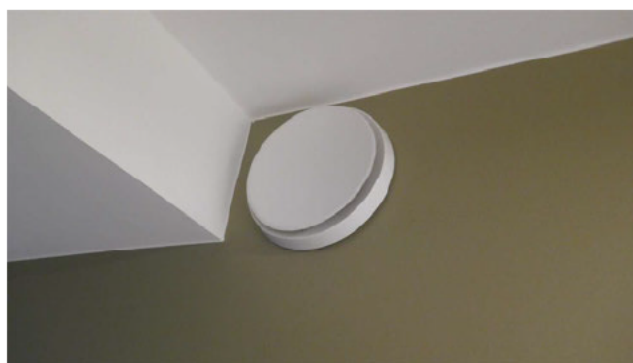
Avtrekk på kjøkken i hybel er målt til 42 m<sup>3</sup>/time.

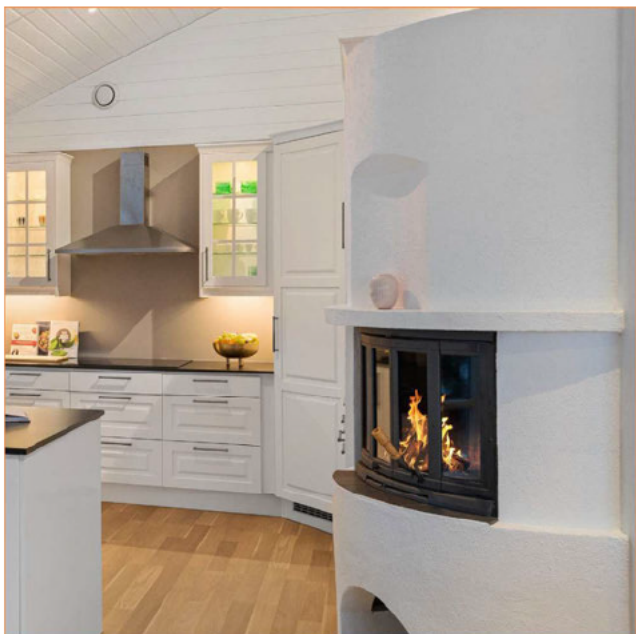
Eier opplyser at det trekker dårlig fra ildsted. Bildet med flammer er fra salgsoppgave.

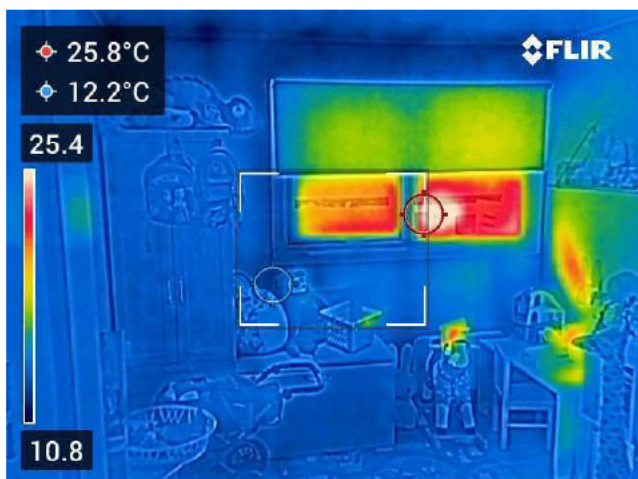
Det ble ikke registrert avvik på andre vegger på min befaring.

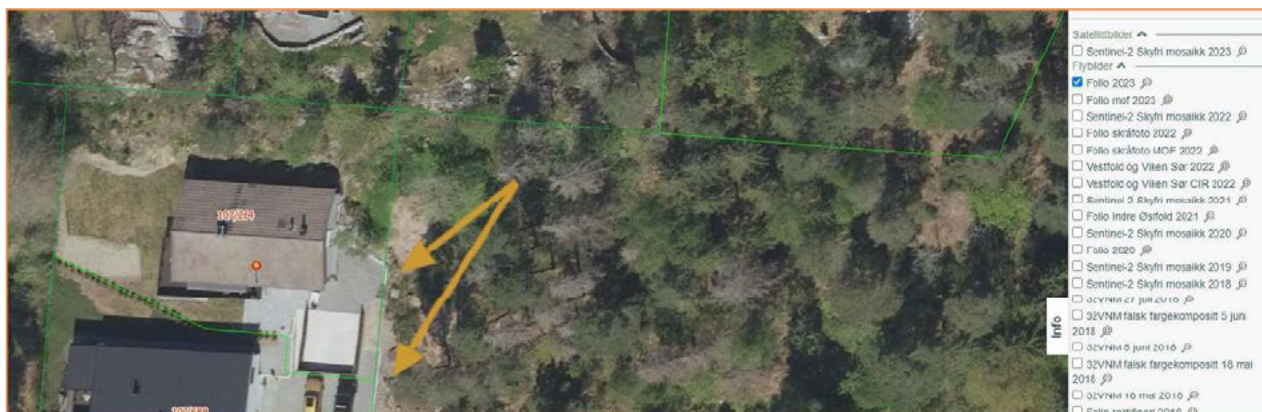
Flyfoto fra Norgebilder 2023 viser støttemurer. Støttemur mot øst er delvis utenfor tomtegrense.

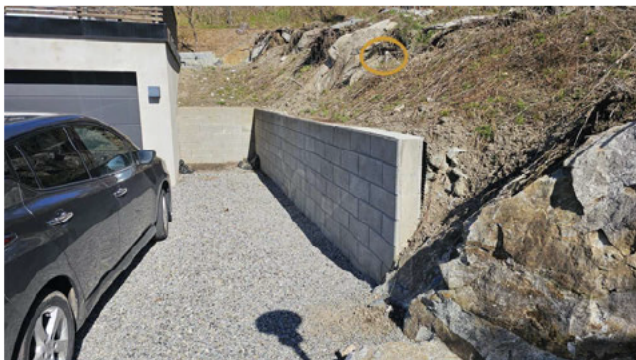
Støttemur slik den er bygget ti dag. Tomtepinne er markert, og synes å være på utsiden av tomtegrense i kart. Støttemur er ca 150 cm høy og det er påkrevet med sikring.

- Støttemurene er mange steder høyere enn kravet som stilles for at det må sikres mot fallskader. Rekkverk anbefales montert for å tilfredsstille relevante krav i forskrift. TEK17 er gjeldende, da murene er oppført når den forskriften gjaldt.

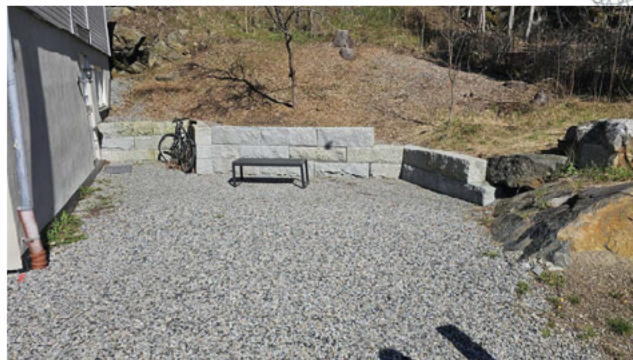
Støttemur ved inngang til leilighet. Beplantning eller rekkverk må monteres for å tilfredsstille krav.

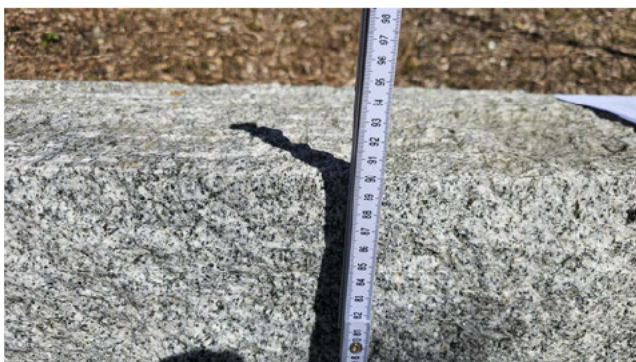
Støttemur er målt til 90 cm på det høyeste i området ved inngang til leilighet. Det er ikke montert rekkverk eller annet stengsel.

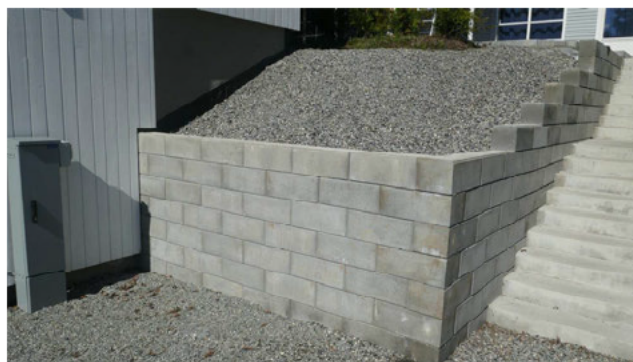
Støttemur ved trapp opp til eiendommen. Fronten av muren ligger på naboeiendom og sikring av denne er ikke 6B sitt ansvar.

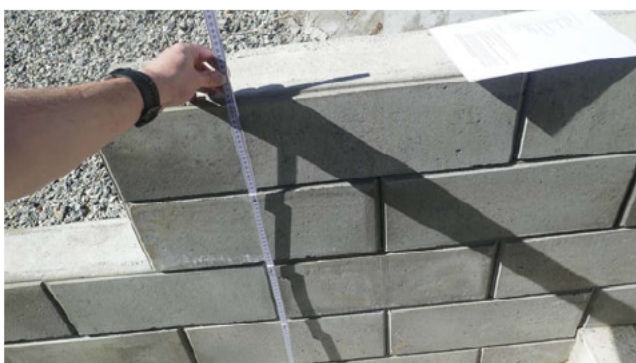
Langs trappen er det krav til sikring av muren. Det anbefales at rekkverk monteres.

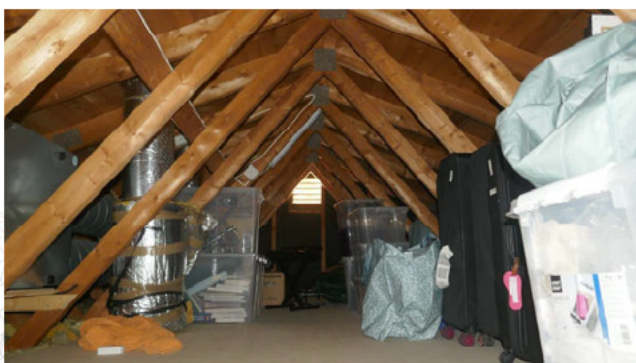
I gavler er det også montert lufteventiler. Ventilering av loft fungerer som forutsatt.

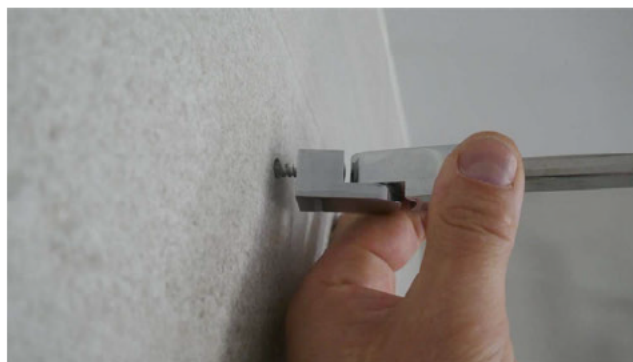
Festet til veggen er løsnet, og må festes på nytt.

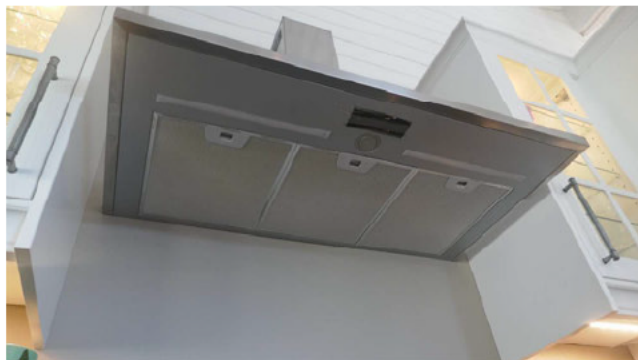
Det er laget hull i ventilator for innfelling av sensor til komfyrvakt. Dette medfører at matos suges inn i deler av ventilatoren som ikke skal tilsmusses med fett og kan i verste fall være brannfarlig.

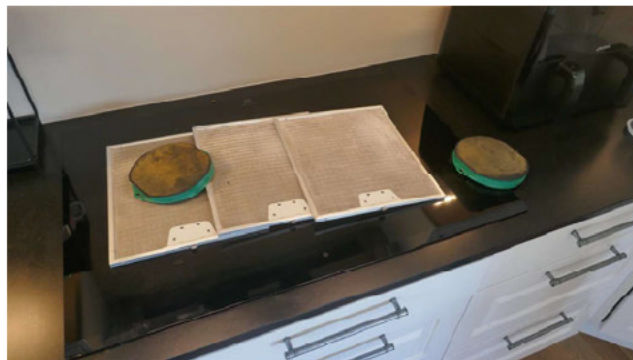
Kullfiltre var modne for utskifting.

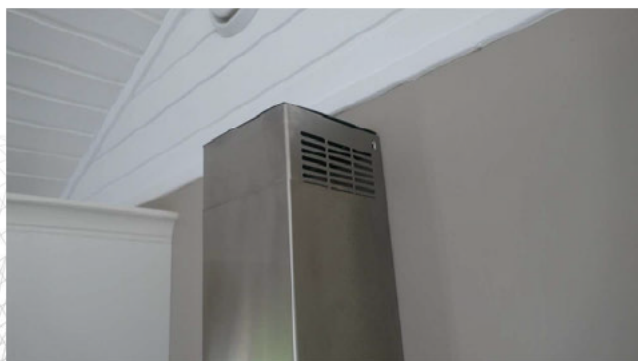
Med filtre montert, var det nesten ikke trekk.

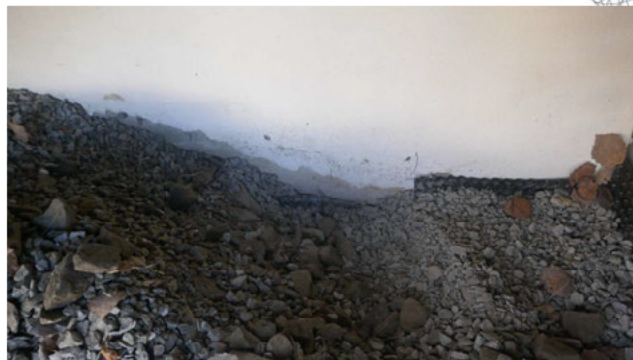
Ved å krafse vekk pukk, fant jeg plast noe lenger ned.

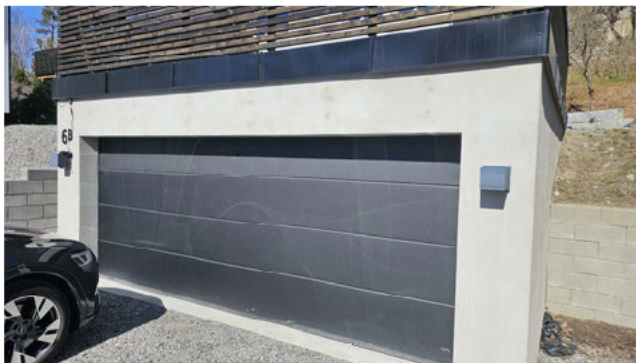
Det er ikke etablert ventilering i garasje.

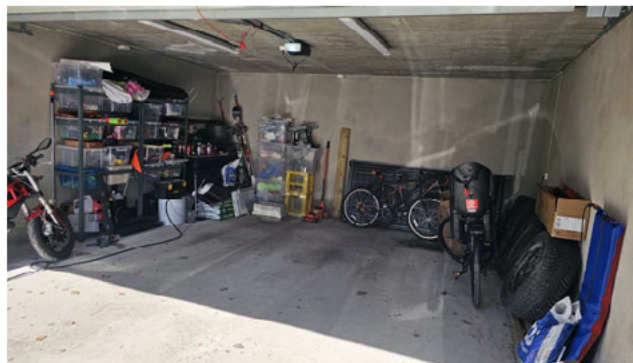
Eier har beskrevet at det er mye fukt i garasjen, særlig mot bakveggen.

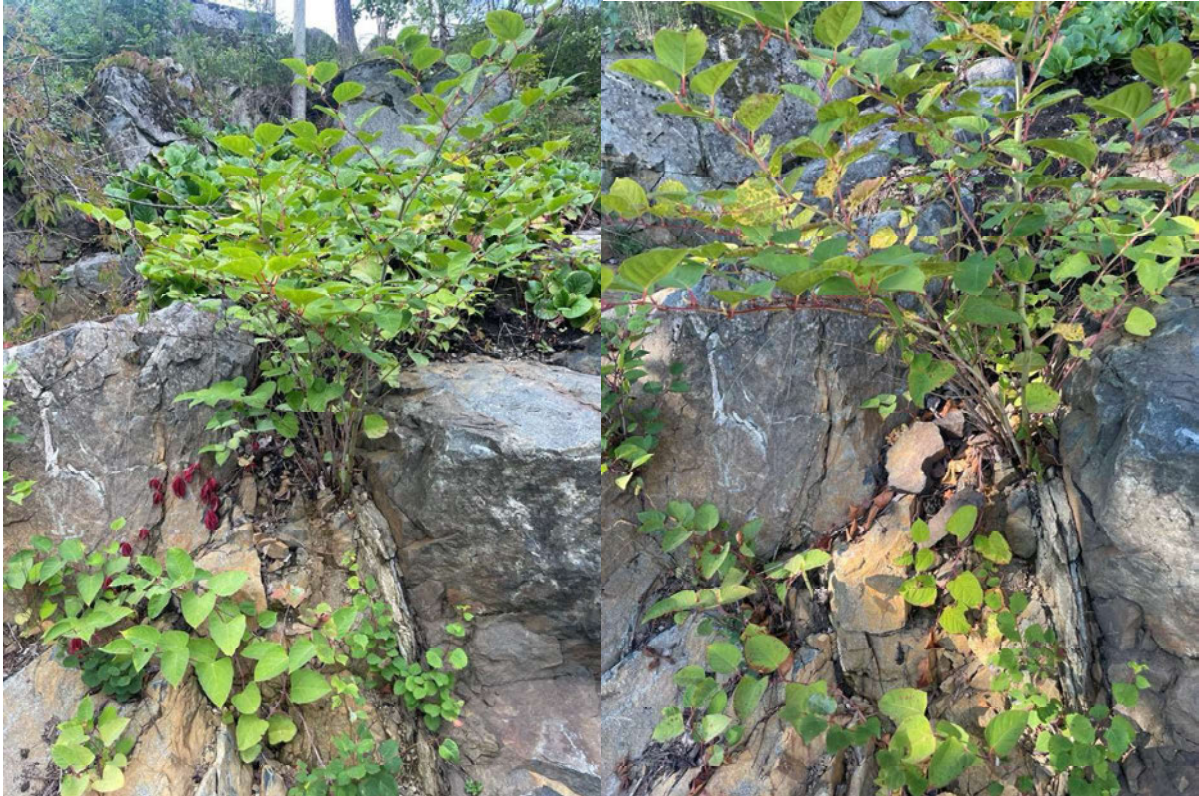
*Figur 2 Bilder av samme forekomst som ble observert ved befaring foto: Roy Apalnes*

Roy Apalnes har selv dokumentert flere forekomster av parkslirekne i plenen og på kanten av fylling mot naboens syrinhekk. Disse forekomstene var ikke synlig ved befaringstidspunktet.
